# Tilstandsrapport

Tomannsbolig

Granholtveien 7 , 1831 ASKIM

Befaringsdato: 02.02.2026

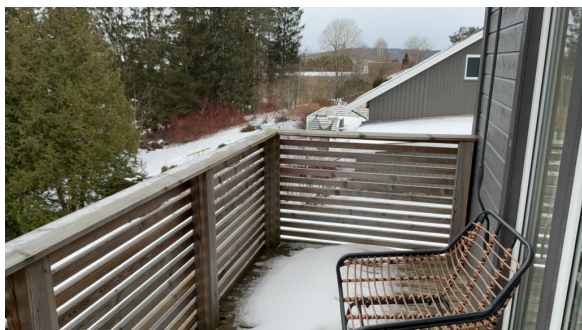
## TG 1 Balkonger, terrasser og rom under balkonger

Fra stuen er det utgang til balkong på ca 7 m<sup>2</sup> med liggende rekkverk av tre.
