# Tilstandsrapport

Fritidsbolig

Akerskogen 23, 1643 RÅDE

Befaringsdato: 06.06.2025

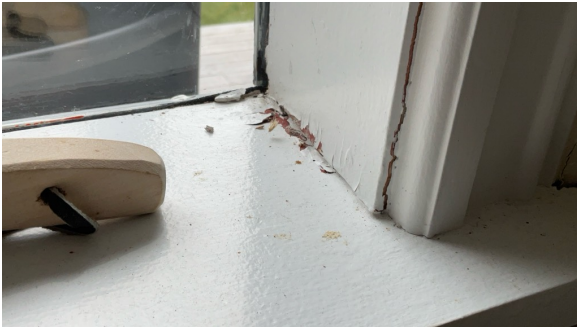
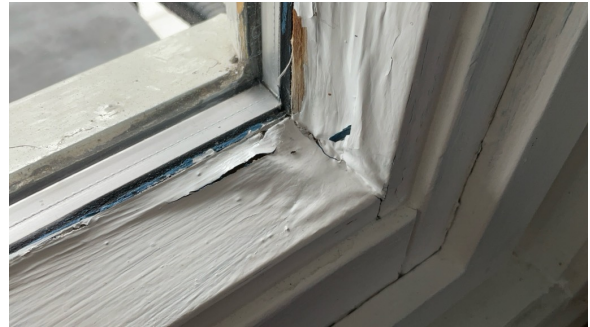
## Dører

- Det er påvist avvik rundt innsettsdetaljer.

Montere beslag, fare for fukt/vann inn i konstruksjonen.

Utføre normalt vedlikehold, konsekvens av manglende vedlikehold er forkortet levetid på bygningsdelen.

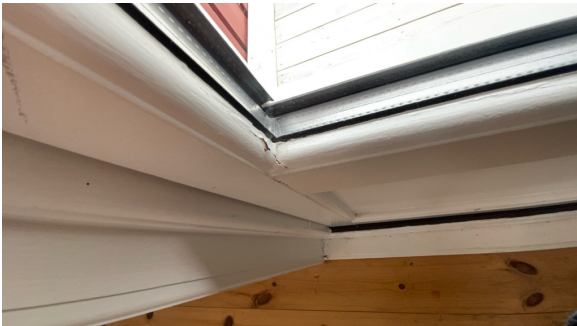
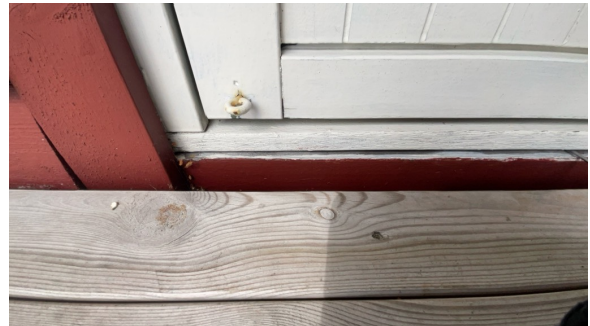
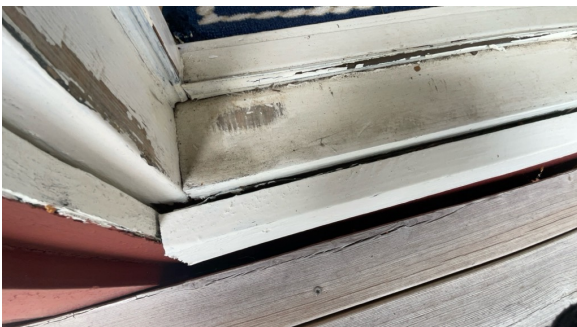
## Balkonger, terrasser og rom under balkonger

- Det er ikke krav om utbedring av rekkverkshøyde opp til dagens forskriftskrav.
- Det er ikke krav om utbedring av åpninger i rekkverk til dagens forskriftskrav.

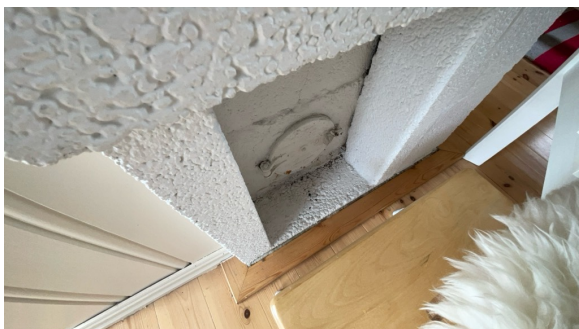
## TG 2 Krypjkjeller

- Det er ikke adkomst til deler av krypkjelleren. Krypjkjeller er kun vurdert i tilgjengelige deler. Krypjkjeller regnes for å være en risikokonstruksjon som er utsatt for fukt- og råteskader i bunnsvill, trebjelkelaget og andre tilstøtende konstruksjoner, på grunn av fuktighet fra grunnen og kondensering ved temperaturforskjeller. Selv om det ikke er avdekket tegn på skader, betyr ikke dette nødvendigvis at det ikke foreligger skader i eller i forbindelse med krypkjelleren.
- Det er ikke tilfredsstillende ventilering av krypkjeller.

- Bedre ventilering må etableres.
- Vær oppmerksom på denne risikoen, overvåk tilstanden og undersøk dette nærmere, helst med hjelp av en fagkyndig.

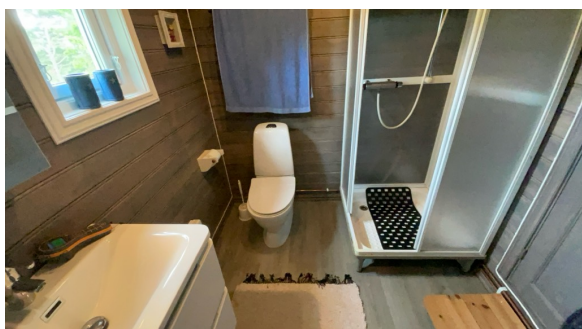
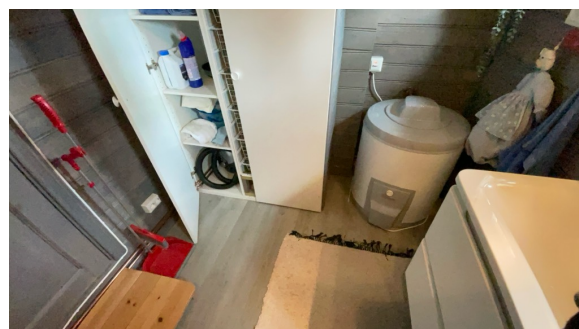
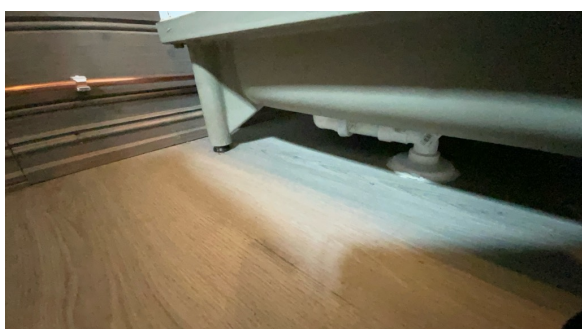
Rommet er ikke utført som et våtrom, det er observert flere avvik på gjeldende forskrift TEK 17.

Det må utføres arbeider med vanntett gulv/løsninger, montering av sluk m.m. slik at rommet tilfredsstiller gjeldende forskrift. Ved fortsatt bruk av dagens løsning er det risiko for vannskader i konstruksjoner i en lekkasjesituasjon, utette løsninger gir også fare/risiko for skader.

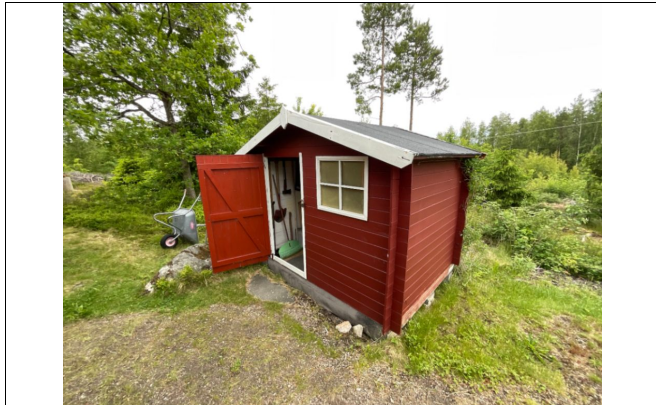
Frittliggende bod, ikke kontrollert.
