# Tilstandsrapport

Boligbygg med flere boenheter

Løkkegata 33, 1530 MOSS

Befaringsdato: 10.09.2025

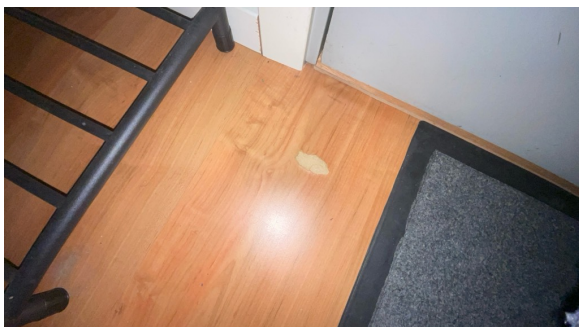
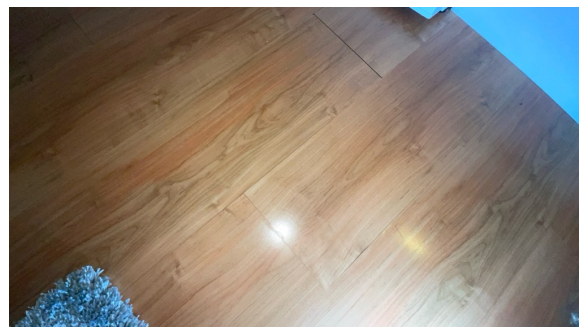
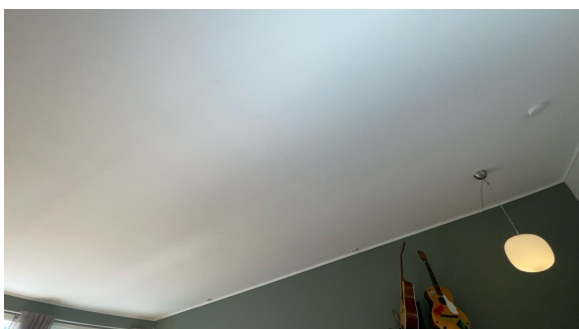
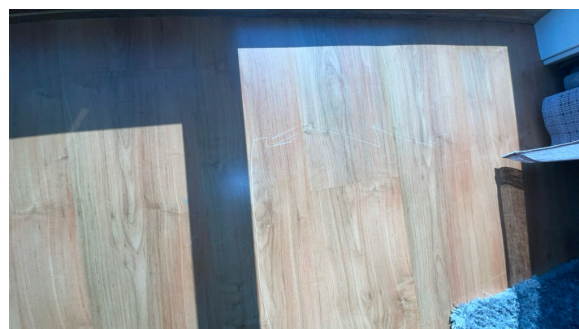
### TG 2 Overflater

Det er observert slitasje, skader og fuktmerker i laminatgulv. Merke i himling stue/kjøkken etter kabel.

Utbedring av forholdet må utføres som utskiftning av gulv.

Himling utbedres med sparkling og maling, maling må utføres på hele overflaten i rommet.

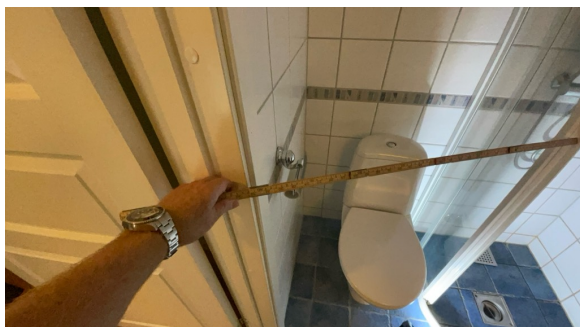
## Overflater vegger og himling

- Det er vindu/dør med ikke fuktbestandige materialer i våtsonen (ved vask, dusj, badekar, osv.), løsningen eller byggematerialet er uegnet.

- Dersom det ikke gjøres tiltak, kan dette medføre oppfukning, oppsvelling og forringelse av materialer over tid og fuktskader på tilstøtende konstruksjoner.

Vinduer og dører som er plassert i våt sone gir fare for fukt/vann inn i konstruksjonen og fare for skader på trekonstruksjoner som er montert rundt disse åpningene.

Alder på overflater tilsier at påkostninger må påregnes innen kort tid.

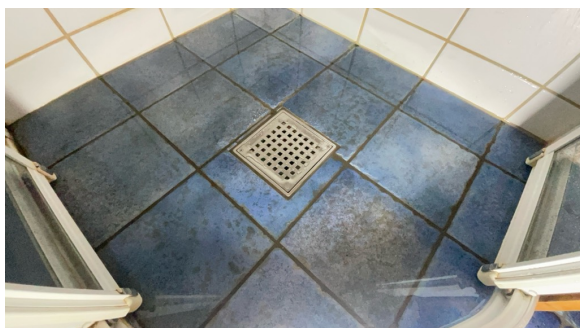
### TG 3 Overflater Gulv

- Det er mulighet for at det kan forekomme vannlekkasje på våtrommet hvor vann ikke vil gå til sluk.
- Det er påvist avvik i fallforhold til sluk i forhold til krav i forskrift på byggetidspunktet.
- Målinger viser at det ikke er fall til sluk (motfall).

Manglende avrenning mot sluk gir en risiko for vannlekkasje ut av rommet i en lekkasjesituasjon på andre installasjoner. Det må utføres tiltak..

Vurdering som utløser TG 3 under dette punkt er at gulv har motfall mot sluk, forholdet kan utbedres ved å montere flis på flis i hele rommet, men på grunn av høy alder på hele baderommet anbefales det at arbeidet utbedres i forbindelse med oppgradering av hele rommet. Montering av et dusjkabinett vil i dette tilfellet kunne gi mindre direkte vannpåkjenning på gulv i dusj og dette vil også åpne opp inn mot sluk i en lekkasjesituasjon.

**Kostnadsestimat: 50 000 - 100 000**

- Det må foretas utbedring av fallforhold.
- Påviste avvik må utbedres, gulvet må bygges med riktig fall.

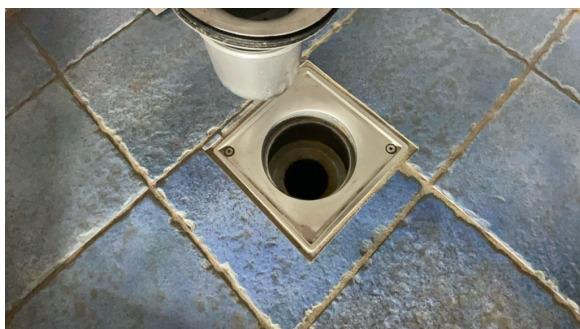
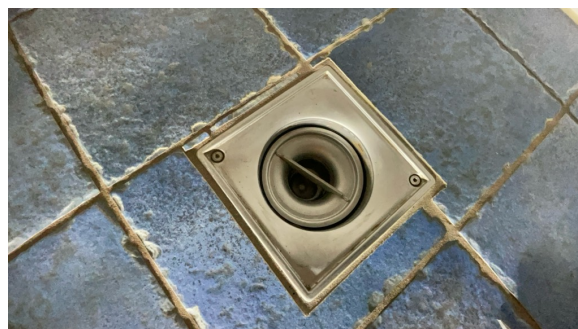
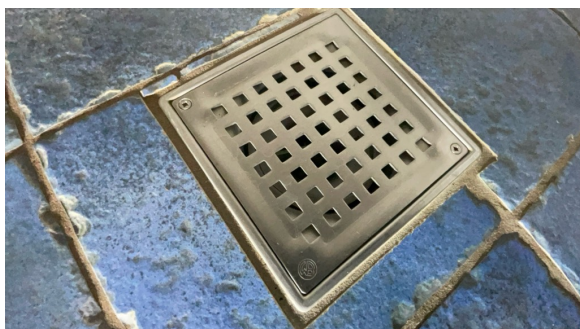
### TG 2 Sluk, membran og tettesjikt

• Det er viktig å merke seg at levetiden til en membran varierer basert på kvalitet, installasjon og bruk. Eldre membraner kan bli sprø og sprekke opp, noe som fører til at de mister sin vanntettende funksjon. Dette kan resultere i vannlekkasjer gjennom vegger og gulv og fuktskader.

Alder indikerer at normal forventet brukstid er passert, lekkasje med påfølgende skader kan plutselig oppstå. Det må forventes at påkostninger/utskiftninger skal utføres innen kort tid, men det er vanskelig å mene noe om når dette blir påkrevet. Risikoen med å utsette denne type oppgradering er at andre deler av bygningsmassen vil kunne bli påført unødvendige skader som følge av en følgeskade i tett baderom.

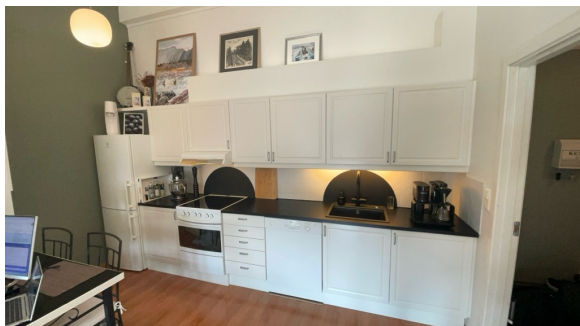
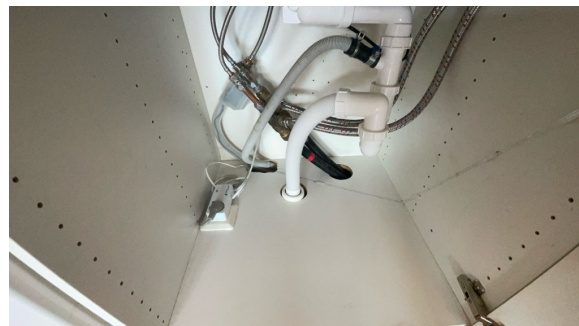
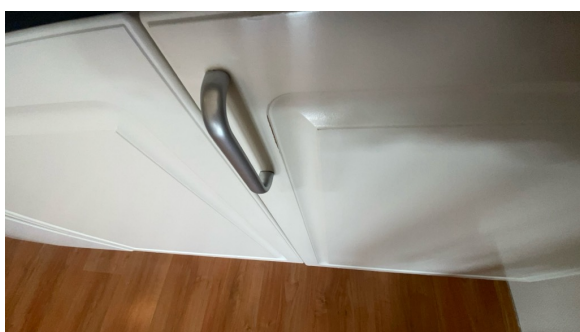
### TG 2 Avtrekk

Installasjonen har kort gjenværende brukstid, utskiftning må kunne påregnes.
