Tilstandsrapport

Enebolig

Nedre Sølveg 6, 3914 PORSGRUNN

Befaringsdato: 24.10.2024

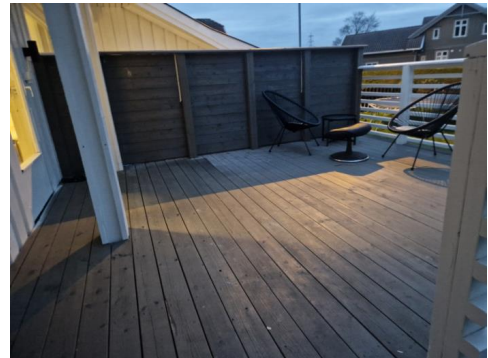
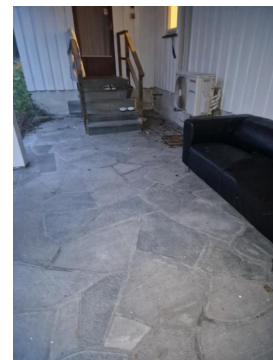
! TG 2 Utvendige trapper

Utvendig trapp til leilighet 2.etasje i impregnert trevirke. Trapp med store lysåpninger i rekkverk. TG 2.

Kostnadsestimat: 10 000 - 50 000

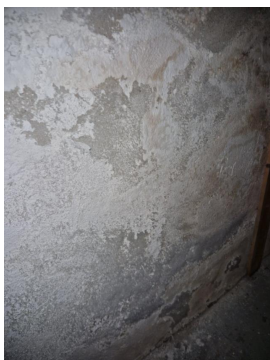
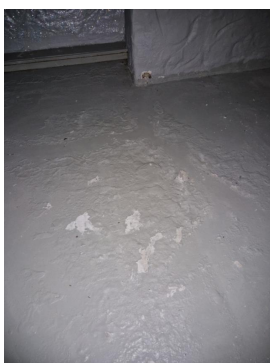
Rom under terreng bør stripes for trevirke. Synlig råteskader i trevirke. Rom kun funksjonell til lagring. Ønskes rom brukt til varig opphold må tiltak beregnes.

- Det er gjennom målinger påvist høyt fuktnivå i trevegger i underetg./kjeller, det er derfor ikke foretatt hulltaking
- Det er påvist indikasjoner på noe fuktgjennomtrenging inn i kjellermur.
- Det er påvist synlige fukt/råteskader i treverk i underetg./kjeller, hulltaking er derfor ikke nødvendig

- Det påviste fuktnivå gir grunn til å overvåke konstruksjonen jevnlig for å se utvikling over tid, og eventuelt foreta tiltak for å unngå fuktskader.
- Det anbefales at alt treverk i kjeller fjernes og at kjelleren har mest mulig åpne murkonstruksjoner med god utlufting.

Rom må stripes for trevirke/organisk materiale.

Kostnadsestimat: 10 000 - 50 000

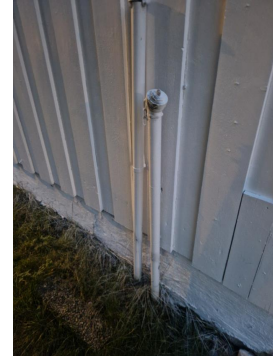
TG 2 Utvendige vann- og avløpsledninger

Inntaksledning i PEL/plast. PVC avløpsledninger. Nett skiftet 1976 ifølge eldre rapport. Bra vanntrykk ved funksjonstest. God avrenning fra sluk og toalett ved funksjonstest.

- Det er ikke behov for utbedringstiltak siden anlegget fungerer i dag, men ut ifra alder kan skader plutselig oppstå på eldre anlegg.
