Tilstandsrapport

📍 Sarpsborggata 16G , 0468 OSLO

Befaringsdato: 23.03.2026

Leilighet - Byggeår: 1914

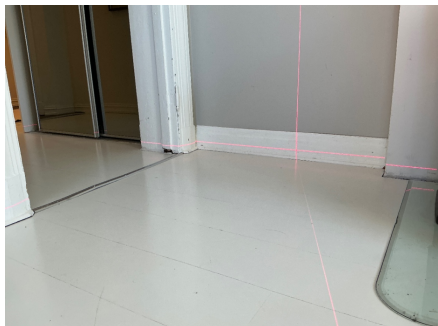
- Målt høydeforskjell på over 20 mm innenfor en lengde på 2 meter. Tilstandsgrad 3 gis med bakgrunn i standardens krav til godkjente måleavvik.
- Målt høydeforskjell på over 30 mm gjennom hele rommet. Tilstandsgrad 3 gis med bakgrunn i standardens krav til godkjente måleavvik.

Det ble registrert skjevheter/plan- og helningsavvik, samt svikt/knirk på gulvflatene. I slike klassiske bygårder av denne alderen må man påregne skjevheter på gulvflatene. Det presiseres at det var store møbler som seng og sofa samt annet løsøre på befaringsstidspunktet som opptar store deler av gulvarealet i boligen, som gjorde det vanskelig å få målt over større flater.

Etasjeskiller er kontrollert med krysslaser.

- For å få tilstandsgrad 0 eller 1 må høydeforskjeller rettes opp. Ytterligere undersøkelser må foretas for å få kartlagt omfanget for utbedring.

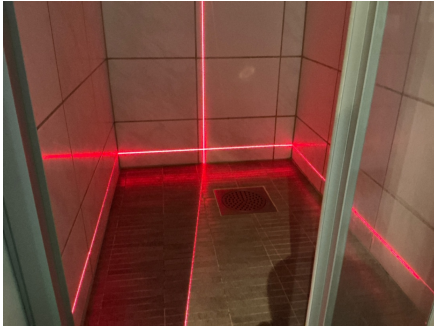
Eldre gulvfliser med bruksslitasje, enkelte sår og bom (hulrom under flisene) på noen av flisene. Det ble registrert enkelte dype og utette fuger. Gulvet i dusjsonen er hevet i forhold til øvrige deler av baderommet, og det er ikke etablert hjelpesluk eller sluk på det laveste punktet i rommet. Dette utgjør et avvik fra gjeldende forskriftskrav om tilstrekkelig fall mot sluk i våtrom, men ikke på renoveringstidspunktet. Hevingen av dusjgulvet vurderes å være utført for å sikre tilstrekkelig fall på avløpsrøret under sluket. Lokalt fall innenfor den opphevede dusjsonen vurderes som svak.

- Eventuelt lekkasjevann fra utstyr utenfor dusjsone vil ikke ha en naturlig vei til sluket. Dette kan føre til at vann samler seg på gulvet og potensielt renner ut av rommet eller trenger inn i konstruksjonen.

Fall på baderomsgulv er kontrollert med krysslaser.

For å oppnå tilstandsgrad 0 eller 1 må baderomsgulvet utbedres eller skiftes, da alternative og hensiktsmessige løsninger vurderes som lite gjennomførbare. Manglende tilfredsstillende fall på hele gulvflaten gjør det utfordrende å sikre rommets vann tetthet. Konstruksjonen fremstår som teknisk utdatert og har begrenset forventet levetid. Det er per dags dato ikke registrert funksjonssvikt, men konstruksjonen vurderes som risikofyllt med tanke på fremtidig vedlikeholdsbehov. Renovering må påregnes, selv om det er vanskelig å fastslå når tiltak vil bli nødvendig. Bruker bør være oppmerksom på at videre aldring kan øke risikoen for vanninntrengning ved lekkasjer.

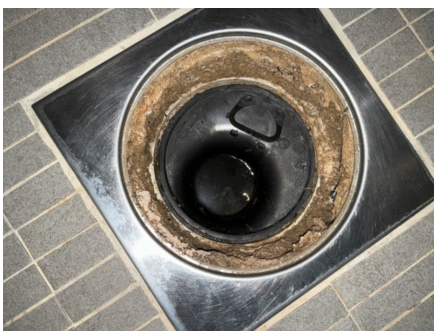
- Mer enn halvparten av forventet brukstid er passert på membranløsningen.

Membranen lar seg ikke kontrollere verken i sluk, gjennomføringer eller ved terskel, uten at det gjøres fysiske inngrep i konstruksjonen.

Kontroll av sluk.

Overvåk tilstanden jevnlig. For å få tilstandsgrad 0 eller 1 må tettesjiktet skiftes ut, men tidspunktet for når dette er nødvendig er vanskelig å si noe om.

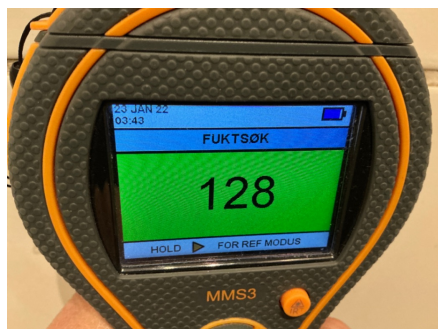
Hulltaking vurderes som praktisk ikke mulig å gjennomføre. Tilstøtende vegger mot entré består av mur. Veggen mot kjøkken er delvis tildekket av blant annet kjøleskap og flere synlige rør. På soverommet er det plassert en seng som dekker så å si hele bredden og store deler av rommet, og denne lot seg ikke flytte. Hulltaking mot våtsone er kun mulig fra enkelte mindre, begrensede felt. Etter en risikovurdering underveis i forbindelse med boring av hull for fuktsøk i våtrommet, har undertegnede valgt å ikke gjennomføre dette. Det presiseres at dette er et avvik i forhold til forskrift til avhendingslova (tryggere bolighandel).

Det ble foretatt stikkprøvekontroll med Protimeter MMS3. Målingene viste ingen utslag utenfor normale verdier. Målingene gir kun en indikasjon og må ikke oppfattes som en garanti for baderommet.

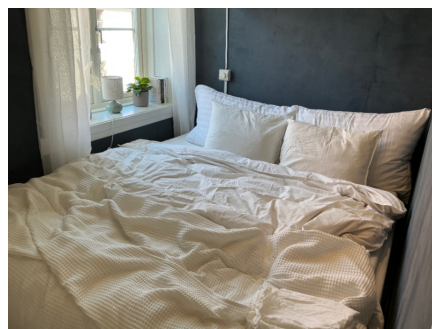
På soverommet er det plassert en seng som dekker så å si hele bredden og store deler av rommet, og denne lot seg ikke flytte.

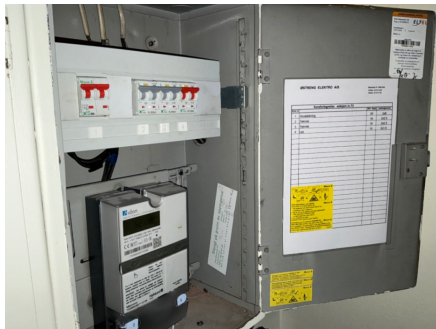
Eldre ujordede stikkontakter registrert. Stikkontakt er ikke godkjent med dagens regler på beredere over 1500 W. Dagens regler krever direkte tilkobling til nettet. Den elektriske installasjonen på kjøkkenet virket underdimensjonert i forhold til dagens bruksmønster/behov. Mange elektriske feil er usynlige for det blotte øye. Selv om alt kan se trygt og normalt ut, kan det skjule seg kritiske avvik bak vegger og koblingspunkter. Den eneste pålitelige måten å avdekke slike feil på er gjennom grundige målinger med profesjonelt testutstyr. Slike instrumentbaserte kontroller gir den tryggheten boligeiere og kjøpere trenger. Både for sikkerhet og for å unngå kostbare overraskelser.

Automatsikringer i sikringskap plassert i gang/fellesareal.
