Tilstandsrapport

Enebolig

Bygdeborgveien 19, 1793 TISTEDAL

Oppdragsnr.: 13324-1447

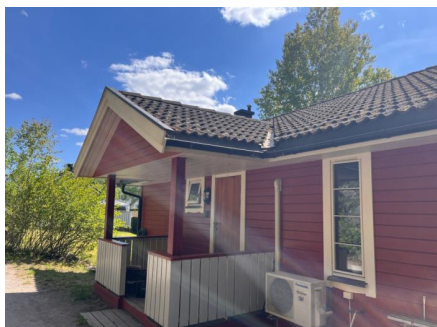
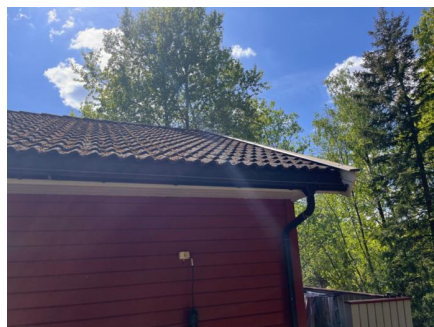
Mose vekst medfører at tekingen slites mer og øker risikoen for lekkasjer og skader.

Kontroller samtidig om det er stein som må byttes.

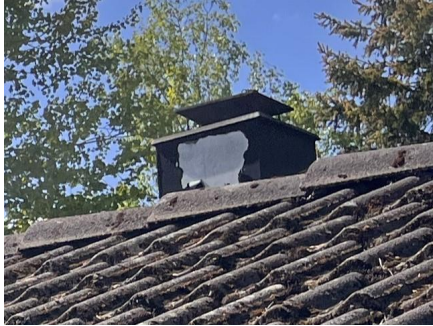
Maling har løsnet på pipe beslaget.

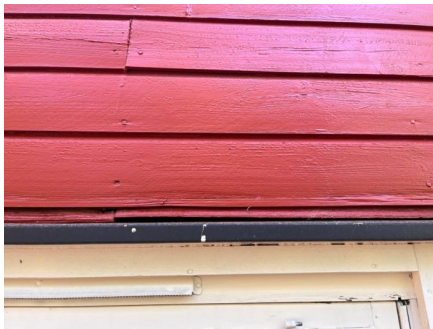
Det er ikke lufting bak bordkledningen i nedkant på vegg, medfører økt risiko for råteskader på bordkledning og på veggkonstruksjon. Det er råteskade på kledning på vest veggen.

Råte på kledning, vestvegg

Råteskadet kledning må byttes og åpning på hjørne tettes for å lukke avviket.

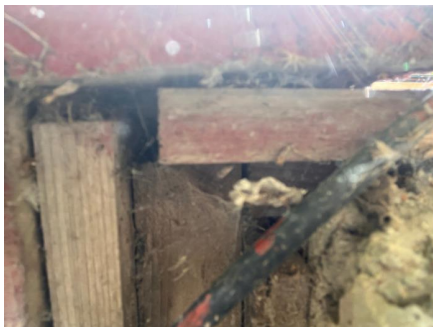
Åpning hvor mus kan komme inn bak kledningen, hjørne sørvest.

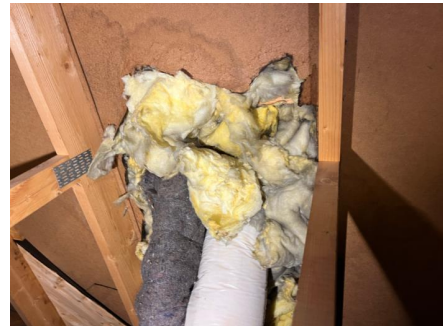
Det er ikke fagmessig tettet rundt gjennomføringer i undertaket, medfører risiko for at vann kan trenge inn.
Det er ikke laget luftespalter på rafter, medfører risiko for råteskader på sperre og skade på undertaket.

Undertaket er ikke fagmessig tettet rundt luftehatt.

For å lukke avviket må det lages luftespalter på rafter og det må tettes rundt takgjennomføringer.

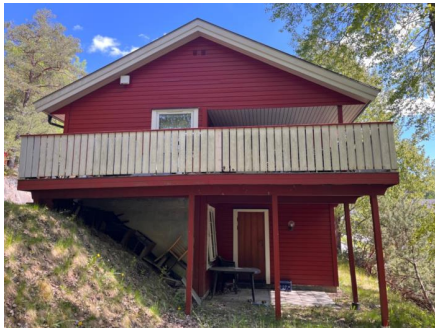
Skjevheter på gulvkonstruksjonen.

Konstruksjonen må rettes opp for å lukke avviket.

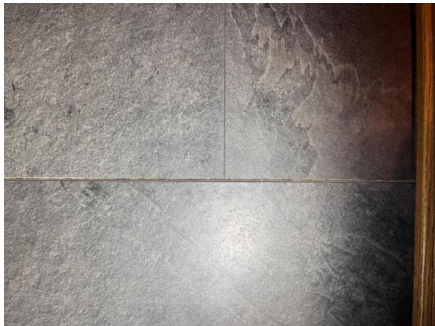
Det er normale bruksmerker og slitasje på overflater, laminat i vindfang er sprukket i skjøter. Det er fuktsvelling rundt ventil i himling på toalettrom.

Sprekk i skjøt på laminat i vindfang.

Det må utføres noe vedlikehold og overflate behandling for å lukke avviket.

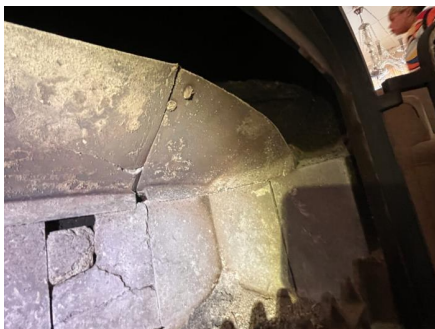
- Ildfast plate mangler på gulvet under sotluke/feieluke på pipe.
- Ildfast stein har sprekker.

Ildfast stein i ovn må byttes for å lukke avviket.

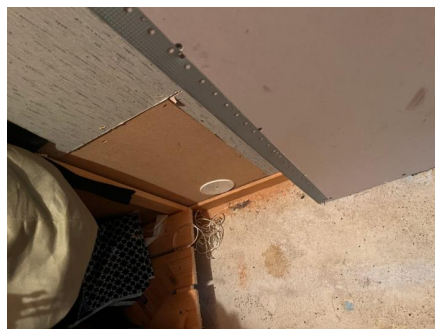
Det ble tatt hull i vegg fra tilliggende rom uten å påvise tegn til fukt eller skader. Målt 9,8 vektprosent ved måling med pigger i svill på vegg, defineres som tørt.

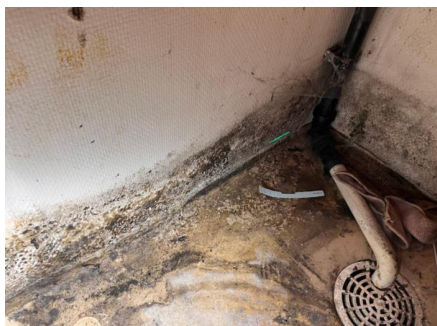
Taknedløp

Det er fukt og trolig råteskader i nordøstre hjørne i rommet.

Det er taknedløp på dette hjørnet, feil på dette kan være årsaken. Vegg må åpnes og skader utbedres.

Det må graves opp på utside for å kontrollere fuktsikring av grunnmuren og eventuelle feil på rør under terreng.

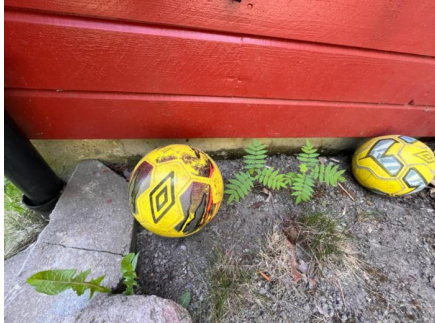
Det er registrert fukt i underetasjen på hjørner der taknedløp er plassert, dette tyder på at drenering og utvendig fuktsikring ikke fungerer som den skal.

Ikke synlig vorteplast/fuktsikring. N/Ø hjørne

For å lukke avviket må drenering og fuktsikring skiftes ut.

Anbefaler å isolere grunnmuren utvendig når dreneringen skal byttes, det vil være en måte å hindre at det oppstår fukt i innfode vegger mot grunnmuren.
