# Tilstandsrapport

Leilighet

Skolegata 33 A, 7713 STEINKJER

Befaringsdato: 02.03.2026

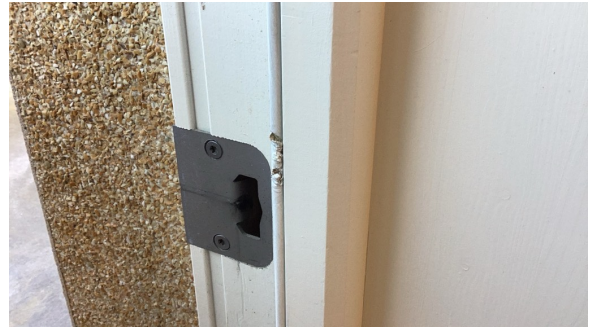
### TG 2 Dører

Registrert enkelte hakk i balkongdør, skade i pakning.

Økende overflatesøtasje på ytterdør. Stedvis overmalt og stiv pakning.

Løpende vedlikehold og lokale utbedringer.

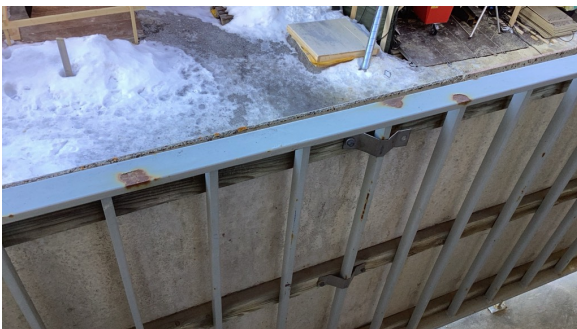
## TG 2 Balkonger, terrasser og rom under balkonger

Registrert avskallinger og rust på rekkverk, avskallinger i betong. Noe mosevekst.

Løpende vedlikehold og lokale utbedringer.

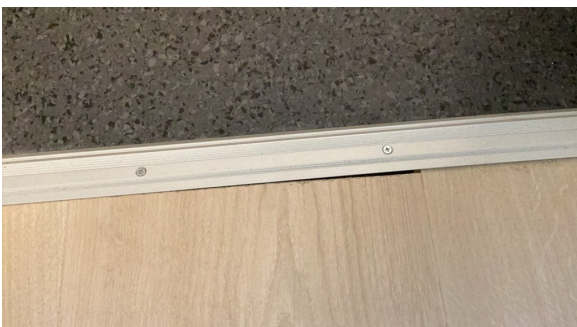
Registrert lite glippe mellom list og laminat ved bad.

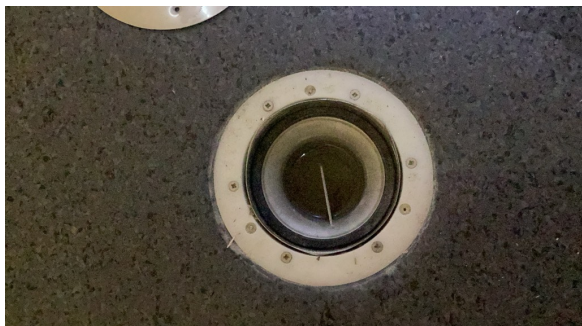
### ! TG 0 Sluk, membran og tettesjikt

Det er nyere stålsluk og synlig vinylbelegg som tettesjikt.

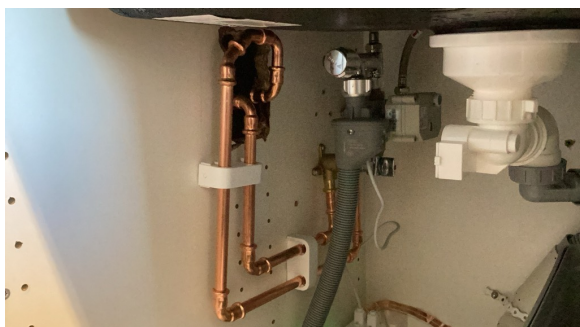
### Vannledninger

Synlige innvendige vannledninger i kobber, vannstopper montert.

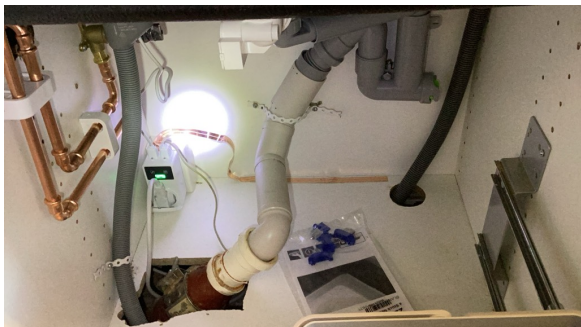
## TG 0 Avløpsrør

Det er avløpsrør av plast.

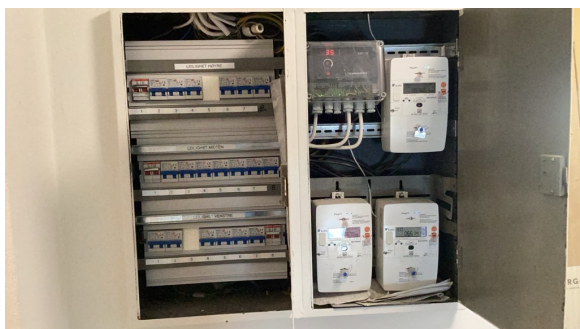
11. Foreta en helhetsvurdering av det elektriske anlegget, dets alder, allmenne tilstand og fare for liv og helse. Bør det elektriske anlegget ha en utvidet el-kontroll?

Ja Alder på anlegget tilsier at en utvidet El- kontroll anbefales. dette for og kartlegge anleggets fullstendige tilstand.
