Tilstandsrapport

Tomannsbolig

Nestemyrveien 67, 4625 FLEKKERØY

Befaringsdato: 13.04.2026

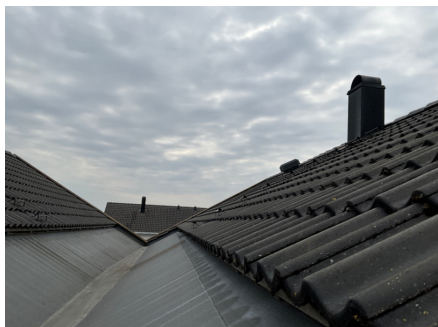
Fra tilgjengelig inspeksjonspunkt ble det ikke registrert synlige skader eller avvik på takstein, beslag eller gjennomføringer. Boligen er oppført i 2012 og ligger i et område som vurderes å være værutsatt med påvirkning fra vind, nedbør og snølast. Slike forhold kan over tid medføre økt belastning på taktekking, beslag og undertak.

Da takflaten ikke er kontrollert ved ferdsel på taket, kan det foreligge skader eller svakheter som ikke er synlige fra inspeksjonspunktet, eksempelvis forskjøvet takstein, skader rundt gjennomføringer eller lokale skader i undertaket. Begrenset tilgang til takflaten medfører at vurderingen av takets tilstand er basert på delvis inspeksjon. Eventuelle skader eller svakheter på takflaten kan derfor ikke utelukkes. Uoppdagede skader kan over tid føre til lekkasjer og fuktpåvirkning i undertak og takkonstruksjon.

For en fullstendig vurdering av takets tilstand anbefales inspeksjon av takflaten under forsvarlige sikkerhetsforhold, eventuelt ved bruk av fagperson med nødvendig sikringsutstyr.

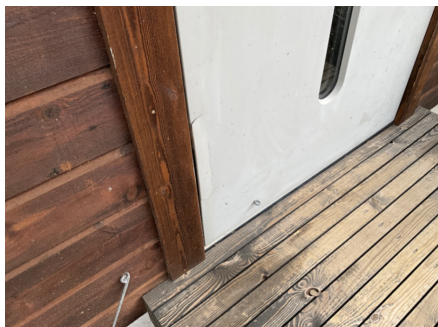
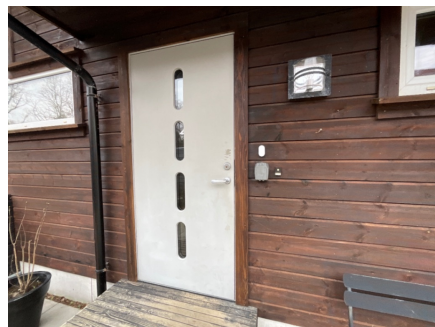
TG 2 Dører

- Karmene i dører er værslitte utvendig og det er sprekker i treverket.

Ytterdøren til boden har skader i dørbladet.

- Det må foretas lokal utbedring.

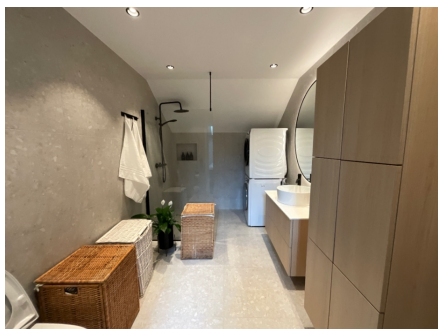
! TG 0 Overflater vegger og himling

Veggene har overflater av fliser. I taket er det malte slette plater.

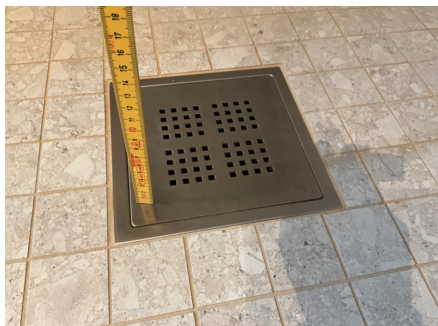
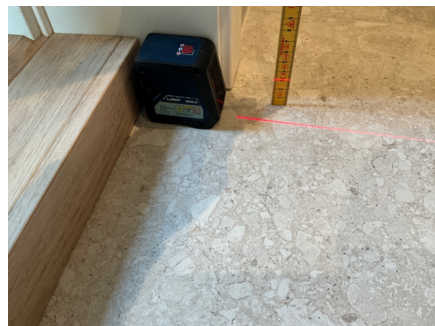
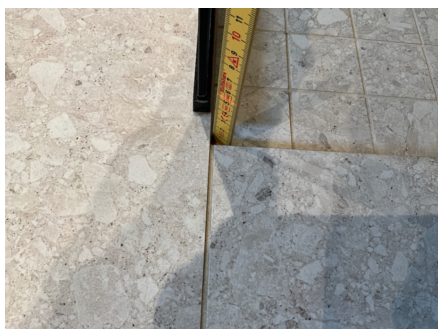
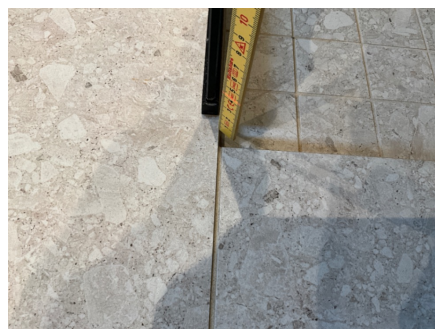
! TG 0 Overflater Gulv

Det er flislagt gulv med elektriske varmekabler. Det er 35 mm. høydeforskjell fra flis ved dør til slukrist. Oppkant ved dør.

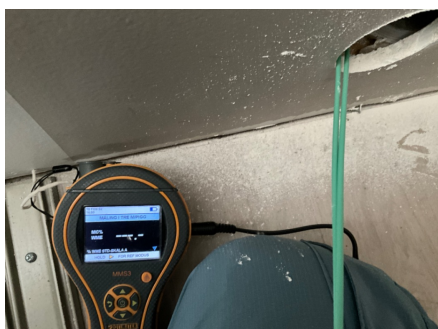
TG 0 Tilliggende konstruksjoner våtrom

Hulltaking er foretatt uten å påvise unormale forhold. Hulltaking er foretatt på soverom. Fuktivotemåling (vekt%) i konstruksjonen ble målt til 6.

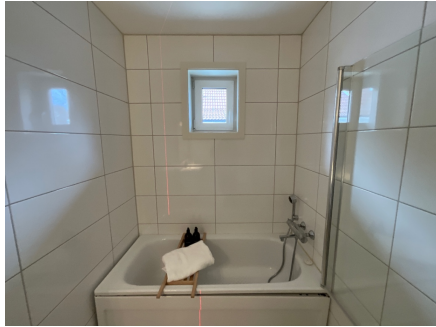
- Det er vindu/dør med ikke fuktbestandige materialer i våtsonen (ved vask, dusj, badekar, osv.), løsningen eller byggematerialet er uegnet.

- Dersom det ikke gjøres tiltak, kan dette medføre oppfukning, oppsvelling og forringelse av materialer over tid og fuktskader på tilstøtende konstruksjoner.

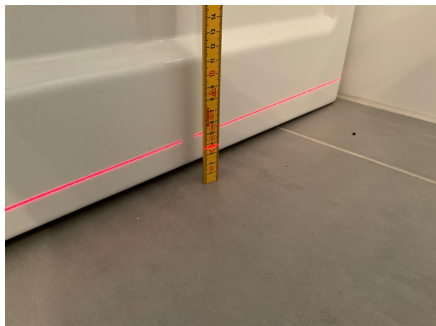
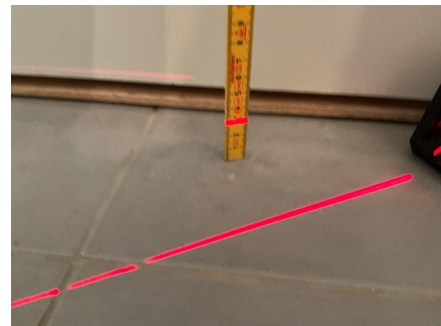
TG 2 Overflater Gulv

- Et bad med manglende/reduert fall til sluk blir mindre funksjonelt og sikkert for brukeren. Dette kan medføre stående vann på gulvet, vann som ikke ledes effektivt til sluket, økt risiko for at vann renner ut av rommet og redusert sklisikkerhet på gulvet.

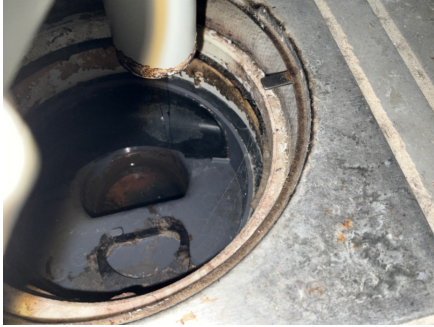
TG 2 Sluk, membran og tettesjikt

- Det er viktig å merke seg at levetiden til en membran varierer basert på kvalitet, installasjon og bruk. Eldre membraner kan bli sprø og sprekke opp, noe som fører til at de mister sin vanntettende funksjon. Dette kan resultere i vannlekkasjer gjennom vegger og gulv og fuktskader.

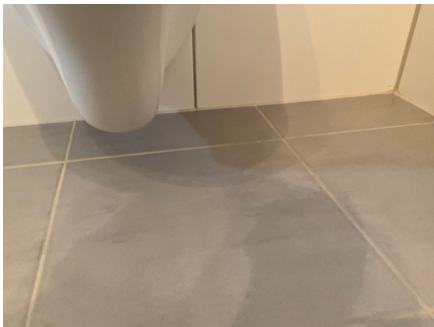
⚠ TG 2 Sanitærutstyr og innredning

- Det er ikke påvist tilfredsstillende løsning for å synliggjøre lekkasje fra innebygget systerne.

- Uten dreneringsløsning/lekkasjesikring kan lekkasjer pågå over lang tid uten å bli oppdaget. Dette kan føre til omfattende fuktskader i omkringliggende byggematerialer.

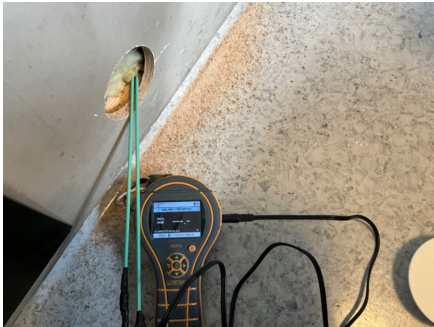
Hulltaking er foretatt uten å påvise unormale forhold. Hulltaking er foretatt i boden måling utført i bunnsvill mot badet. Fuktkvotemåling (vekt%) i konstruksjonen ble målt til under 6.

Hulltaking gir begrenset adgang til visuell kontroll/måling av et lokalt område på badet, og det kan dermed ikke med sikkerhet utelukkes at det foreligger skjulte avvik eller skader i øvrige deler av konstruksjonen.

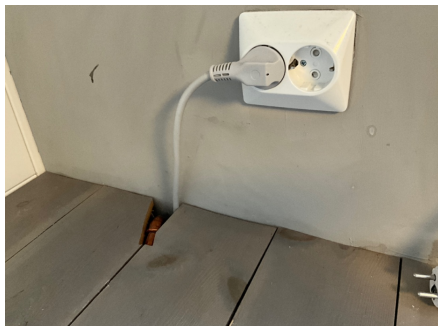
Den elektriske tilkoblingen med stikkontakt kan medføre økt fare for brannutvikling, grunnet belastningen tilkoblingen utsettes for.

Tilstandsgraden settes i tråd med krav gitt i gjeldende standard (NS3600)
