# TILSTANDSRAPPORT

Loddefjordveien 10  
5171 LODDEFJORD  
4601/124/0/36/27/0

02.07.2025

Befaring utført den 30.06.2025 av:

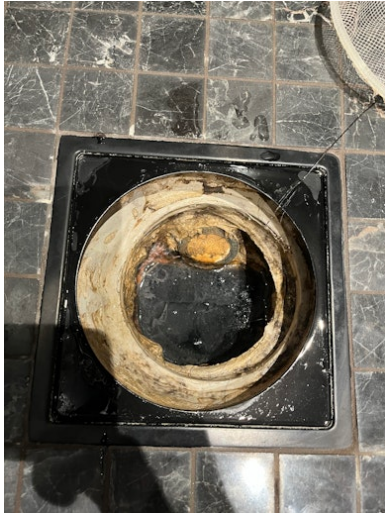
Det er etablert et eldre sluk av soil/støpt.

Grunnet type sluk er ikke dette visuelt synlig.

Ingen symptomer på svikt i tettesjikt ble avdekket.  
Det foreligger dokumentasjon på utført arbeid. Eldre støpejern sluk.

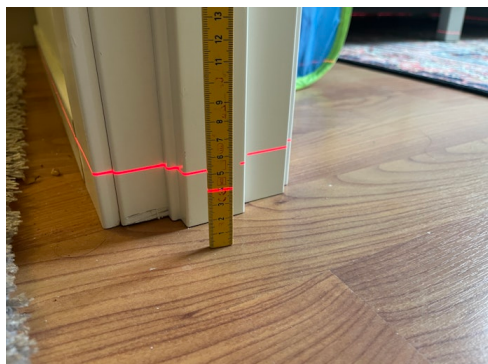
Ingen svai eller svanker avdekket på bjelkelaget.

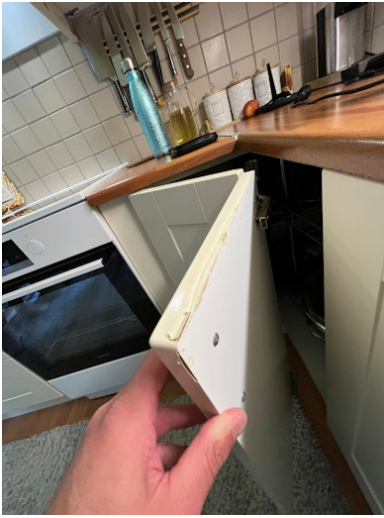
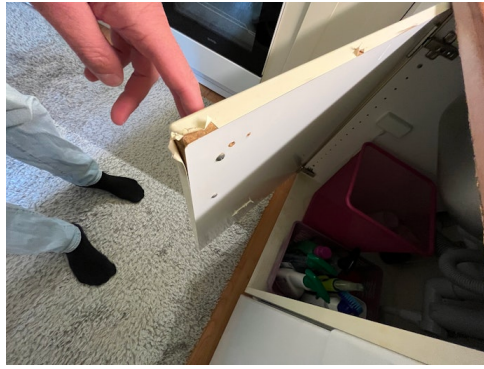
**Kjøkken - 6.1m<sup>2</sup> :** Det registreres en del slitasje på innredningen. Det bemerkes at komfyrvakt ikke er etablert. Anbefales etablert som et sikkerhetstiltak.

Noen plasser under benkeplaten og på fronter har folien løsnet fra skrog.

Det registreres en del slitasje på innredningen.

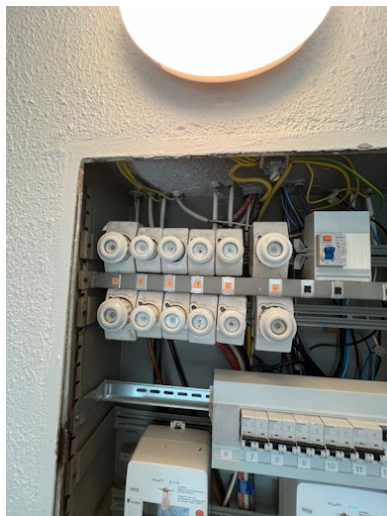
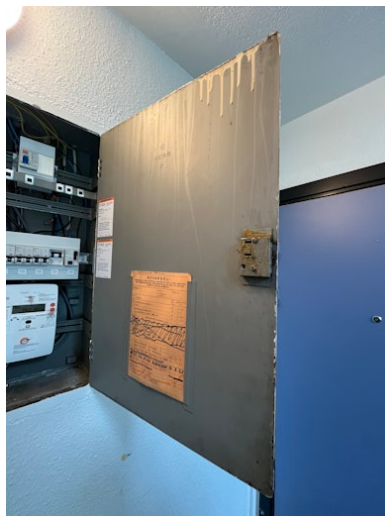
Selger opplyser om at borettslag har samarbeidsavtale med elektriker på oppgradering av sikringsskap
