Tilstandsrapport

Enebolig
  Tverrveien 1 , 9300 FINNSNES

Befaringsdato: 04.12.2024

Oppdragsnr.: 20060-1761

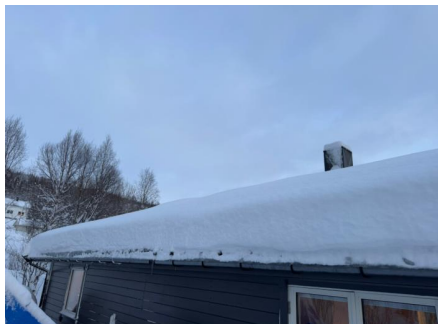
Snødekket tak.

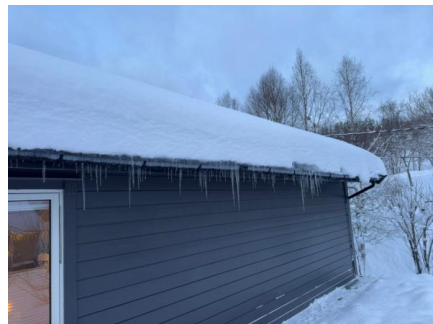
Den vanligste årsaken til isdannelse og istapper på tak er manglende/lite isolasjon, utilstrekkelig lufting av taket, eller luftlekkasjer gjennom utettheter i dampsperran. Årsaken kan også være en kombinasjon av flere uheldige forhold. Det anbefales ytterligere undersøkelser slik at riktig utbedringssløsning velges.

Isdannelse ved takfoten.

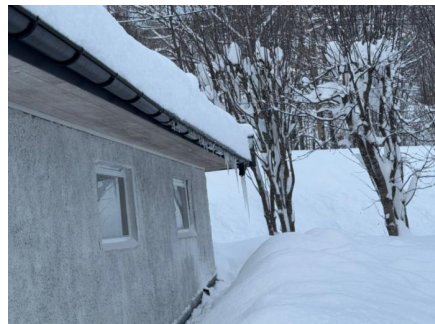
Feil ved takrenner og nedløp utsetter fasader for unødvendig mye vann, noe som øker risiko for skader og reduserer levetiden til nærliggende konstruksjoner.

Nedbøyning på takrennen til garasjen.

- Det må foretas tiltak for å lukke avviket.
- Det bør lages system for bortledning av vann fra taknedløp ved grunnmur.

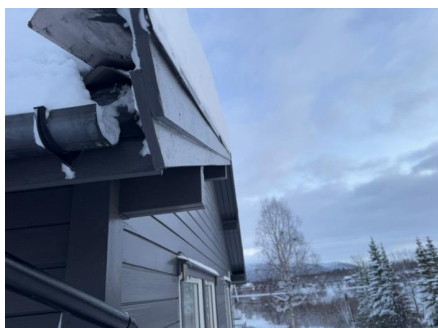
Manglende endelokk.

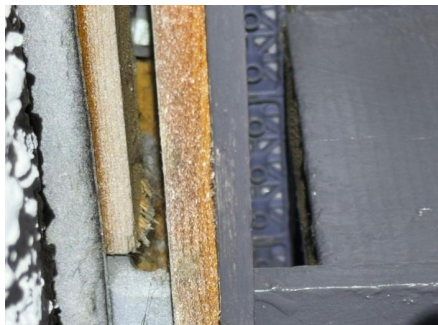
Manglende musesperring.

- Musesperre må etableres.

Det må monteres musesperre for å hindre gnagere tilkomst til skjulte deler av konstruksjonen.

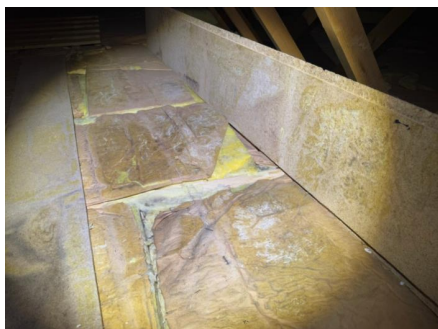
- Det er fra loft/krypløft påvist indikasjoner på at det er punktering av dampsperre, som medfører svekket effekt av dampsperrfunksjonen.
- Det er påvist avvik rundt gjennomføringer i takflaten.

Pappkubbinger er deformert. Dette gir dårligere luftgjennomstrømning til konstruksjonen. Avviket øker risiko for fuktskader i konstruksjonen. Det er registrert fuktmerker i sperre ved pipe og stedvis svertesopp på isolasjonen, fuktmerker i sperren kan sees i sammenheng med manglende tetting rundt gjennomføringer i undertak og tidligere skade på undertak.

Avvik ved dampsperran fører til at fuktig «inneluft» trekker gjennom konstruksjonen og kondenserer på kald del av konstruksjonen. Kondens kan føre til fuktskader som på sikt vil føre til råteskader på konstruksjoner.

Svertesopp på isolasjon og vandring.

Basert på alder på undertak og takteking vil en fullverdig represjon bestå av bytting av takteking og undertak, det anbefales at eventuelle kjøpere tar dett med i betraktning.

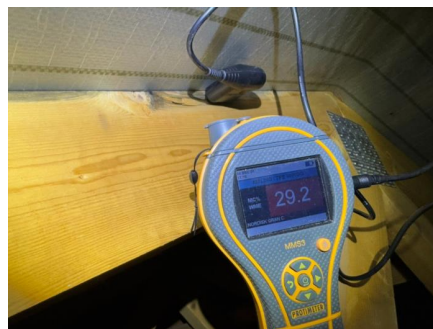
Det er gjort fuktmåling i taksperre ved fuktskjoler, målingen viser at treverket er mettet med vann.

Fuktmåling i svertesopp på taksperren.

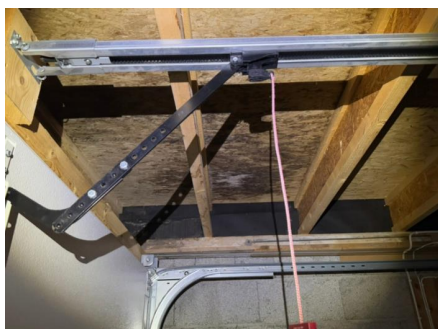
- Det er påvist fukt/råteskader i takkonstruksjonen.

Det er påvist fuktskader på taktroplate i garasjen, dette tyder på at det er lekkasje i taktekingen, taket er snødekt slik at det ikke er mulig å inspisere taktekingen.

Fuktskjolder i taktroplater.

Det anbefales ytterligere undersøkelser for å avdekke omfanget av lekkasjen på taket.

Kostnadsestimat: 10 000 - 50 000

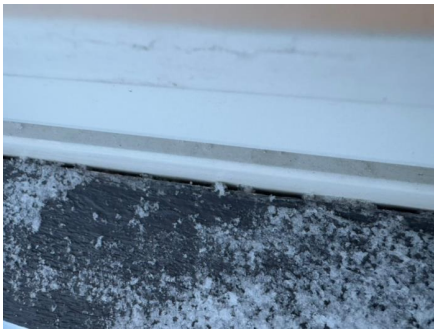
- Det er påvist avvik rundt innsetningsdetaljer.

Feilmontering av vinduer reduserer levetiden og øker risiko for skader.

Åpning mellom vindu og vannbrett.

- Det bør gjøres tiltak for å lukke avviket.

For å oppnå totrinnstetning må utvendig vannbrettbeslag og omramning monteres slik at de til sammen fungerer som en regnskjerm som hindrer regnvann i å komme inn til lufttetningen.

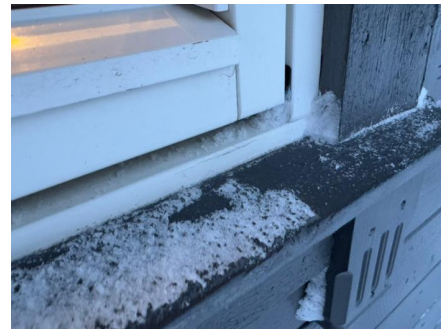
Utvendig omramning.

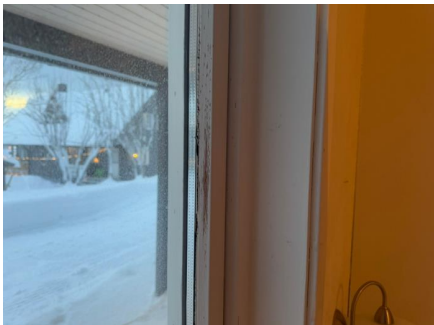
Innvendig skade etter katt.

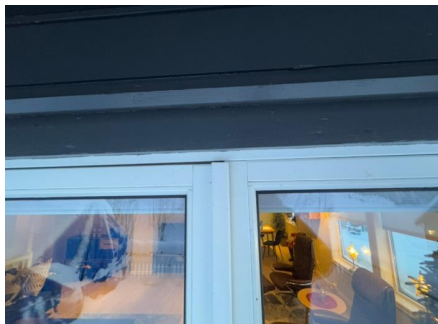
Altandøren trenger justering.

Døren må justeres for å oppnå forventet funksjon.

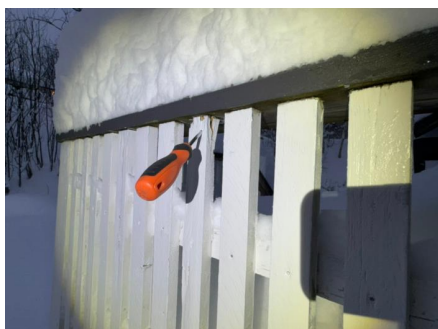
- Åpninger i rekkverk er ikke i henhold til krav i dagens forskrifter.
- Balkonger/terrasse er snødekt og derfor ikke nærmere vurdert.
- Det er påvist fukt/råteskader i konstruksjonen.
- Rekkverket er for lavt i forhold til dagens krav til rekkverkshøyder.

Råteskadet rekkverk.

- Råteskadet trekledning må skiftes ut.
- Det bør foretas nærmere undersøkelser av balkong/terrasse når den er snøfri.
- Det er ikke krav om utbedring av rekkverkshøyde opp til dagens forskriftskrav.

Kostnadsestimat: 50 000 - 100 000

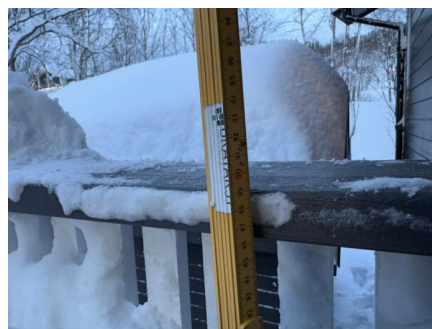
Feil ved rekkverk øker risiko for fall med personskader.

Rekkverk er for lavt ift. regelverket på oppføringstidspunktet.

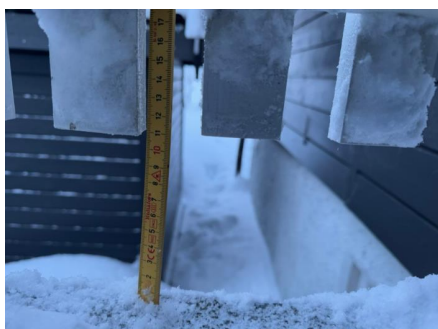
Åpning under rekkverk.

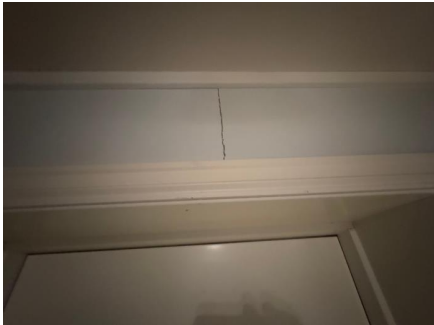
Eksempel på skade som er utover hva man kan forvente.

- Overflater må utbedres eller skiftes.

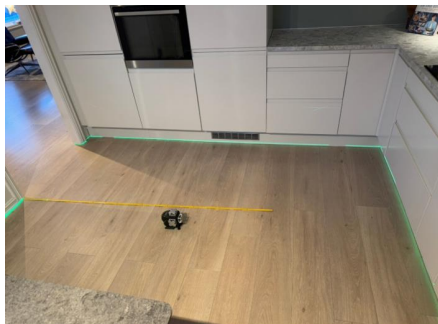
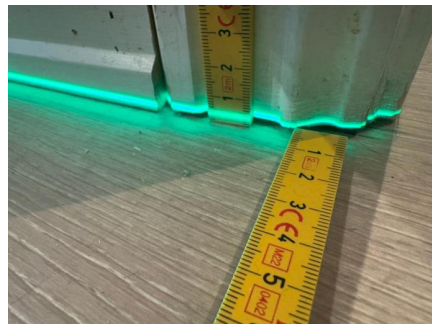
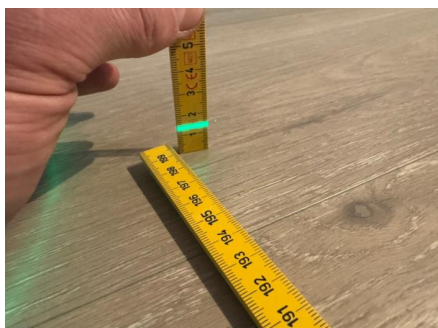
- Målt høydeforskjell på mellom 10 - 20 mm innenfor en lengde på 2 meter. Tilstandsgrad 2 gis med bakgrunn i standardens krav til godkjente måleavvik.

Det har tidligere vært utkraget balkong på siden mot nord. Her er bjelkelaget skåret jevnt med kledningen slik at endeveden til gulvbjelkene er eksponert for vær og vann. Endeved er spesielt fuktutsatt, og øker risiko for råteskader. I og med at dette er bjelker som danner etasjeskillet innvendig kan råteskader i disse føre til svekkelser/skjevheter i etasjeskillet.

Måling foretatt på kjøkkenet.

Måling ved døren til kjøkkenet.

Måling to meter fra døren til kjøkkenet.

Jeg anbefaler at kledningsbordene rundt bjelkene fjernes og bjelkene kappes bak vindspærren. Eventuelle skader i bjelkene må erstattes før vindspærre og kledning monteres.

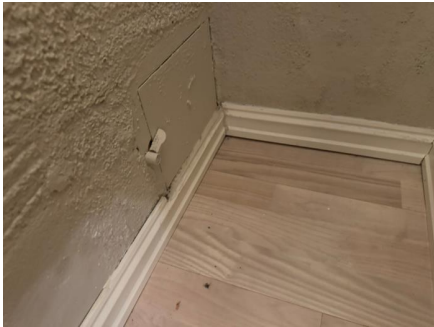
Ved en pipebrann kan temperaturen i skorsteinen overstige 1000 grader, noe som kan føre til at nærliggende brennbare materialer antennes om de ikke er tilstrekkelig sikret.

Manglende ildfast plate under luker på pipe.

Kostnadsestimat: Under 10 000

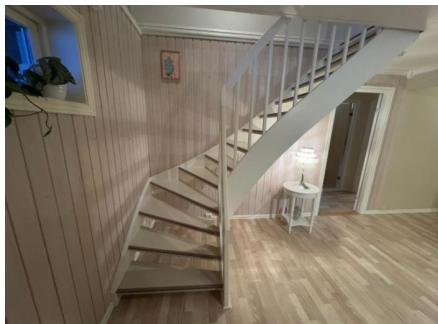
Konsekvensen av de påviste avvikene er økt risiko for fall/personskader.

Manglede håndlist.

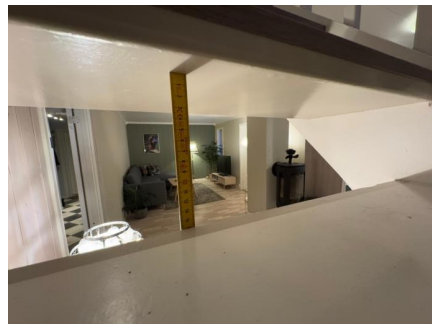
For stor åpning mellom trinn i innvendig trapp

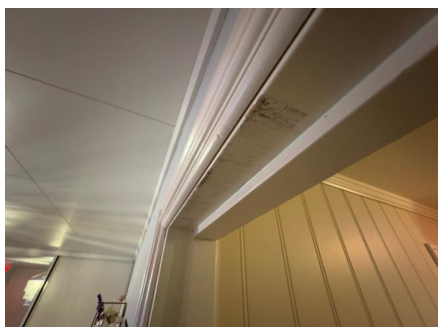
- Det er påvist avvik som tilsier at det bør foretas tiltak på enkelte dører.

skader i karm etter kleshenger på dør.

- Enkelte dører må justeres.

Det må regnes med noe vedlikehold/utbytting av innvendige dører.

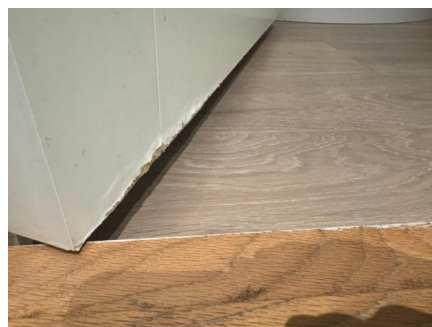
Fuktskader på dør mot badet.

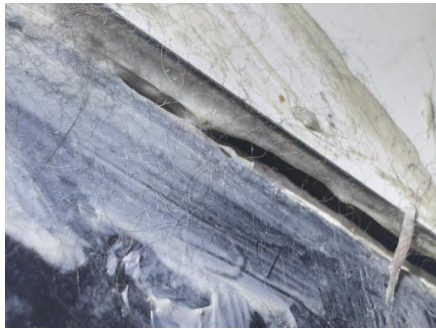
- Det er vindu/dør med ikke fuktbestandige materialer i våtsonen (ved vask, dusj, badekar, osv.), løsningen eller byggematerialet er uegnet
- Våtromsplater er ikke montert fagmessig.

Veggene må ikke utsettes for vann. Det vil oppstå skader i skjulte deler av konstruksjonen ved vannekspnering.

Manglende aluminiumslist under baderomsplatene.

- Det må gjøres tiltak for å lukke avviket.

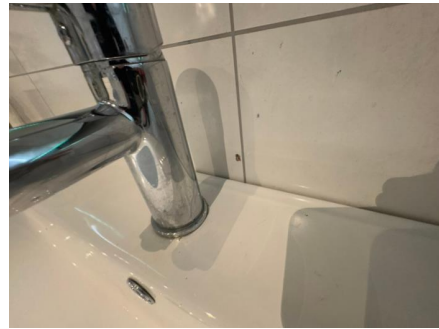
Hull etter tidligere montert utstyr.

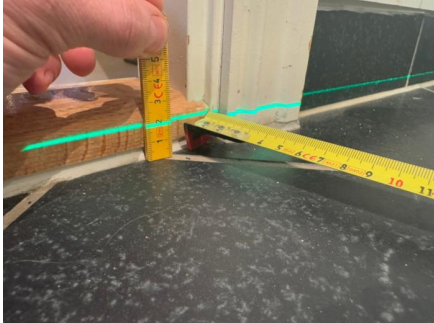
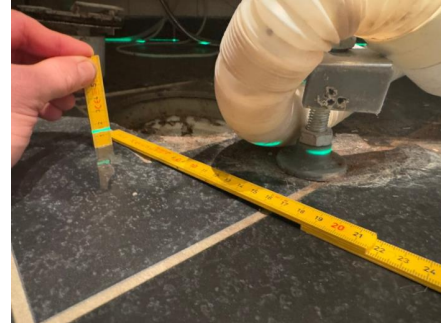
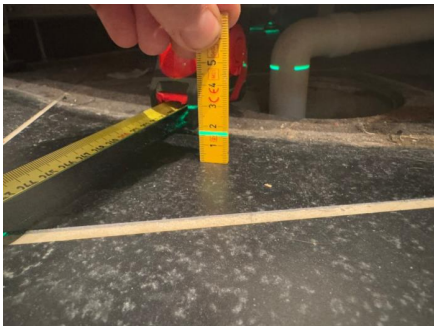
- Det er mulighet for at det kan forekomme vannlekkasje på våtrommet hvor vann ikke vil gå til sluk.
- Det er påvist avvik i fallforhold til sluk i forhold til krav i forskrift på byggetidspunktet.
- Målinger viser at det ikke er fall til sluk (motfall).

Måling ved døren.

Måling ved sluken under badekaret.

Måling ved sluken under dusjkabinettet.

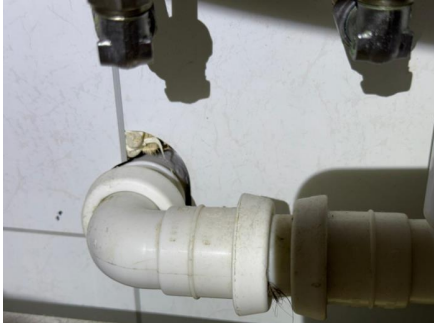
Skadet membran på veggene gir risiko for fuktskader.

Utetthet rundt rørgjennomføring.

Kostnadsestimat: 100 000 - 300 000

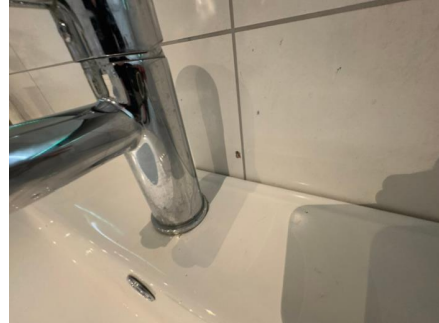
Eksempel på puktering av membranen.

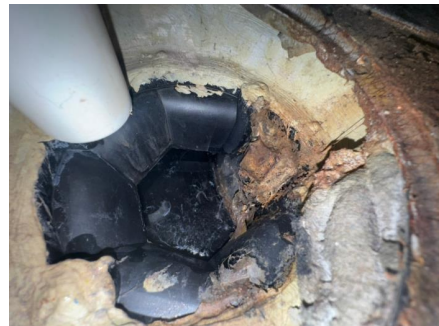
Sluk under badekar.

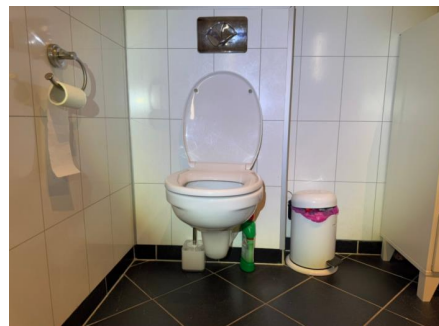
- Det er ikke påvist tilfredsstillende løsning for å synliggjøre lekkasje fra innebygget sisterner.

Manglende synliggjøring av lekkasjevann fra innebygd sisterner.

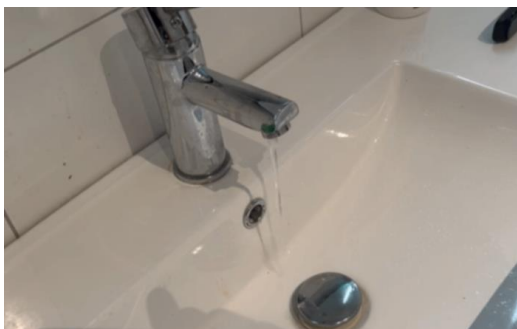
Hulltaking er ikke foretatt på grunn av at stoppekranen er spindelventil som har skader.

Erfaringsmessig kan mann påføre skade på røranlegget ved å vir på slike stoppekraner. Det er skjult rørinstallasjon i flere vegger i dette våtrommet og det er ikke mulig, med sikkerhet, å fastslå hvor rørføringene er.

Siden vannet ikke kan stenges av og rørføringene ikke kan påvises vurderer jeg at risikoen for å påføre bygningen skade er større enn muligheten for å avdekke nye skader ved å ta hull.

Ut fra våtrommets alder og de avvikene som allerede er beskrevet for rommet kan det ikke utelukkes at det avdekkes fuktmerker/skader i skjulte deler av konstruksjonen når denne åpnes.

Stoppekranen fungerer ikke.

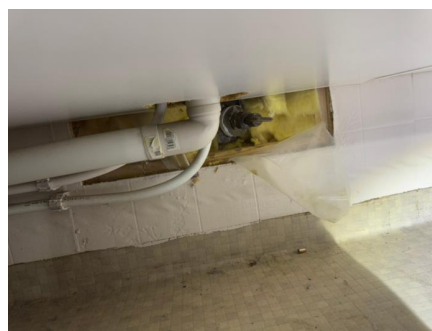
Utettheter under servant.

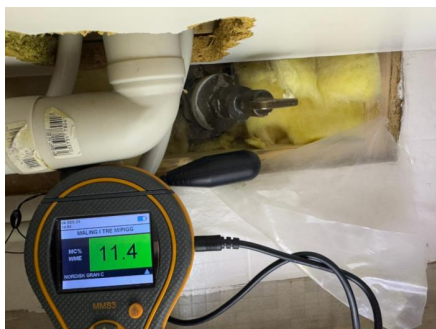
Fuktmåling under servant.

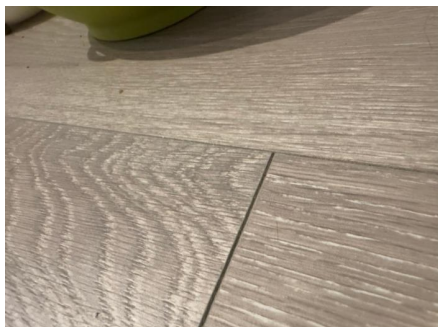
Det er fuktsvelling ved enkelte gulvskjøter, blandet annet hvor vann og mat til husdyr har vært.

Svelling i skjøt på gulvet.

De påviste svellingene kan utbedres.

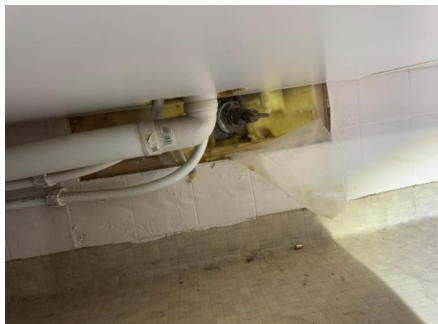
Stoppekranen.

Kostnadsestimat: 10 000 - 50 000

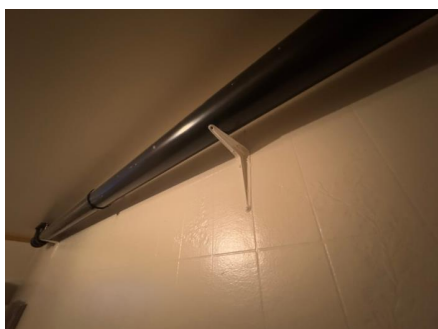
Uten riktig klamring kan vannrørene bevege seg, noe som kan føre til lekkasjer ved skjøter og koblinger.

Ufagmessig utførelse av klamring av avløpsrør.

- Anlegget bør sjekkes av fagperson.
- I forbindelse med oppgradering av våtrom vil det være naturlig med utskiftning av rør.

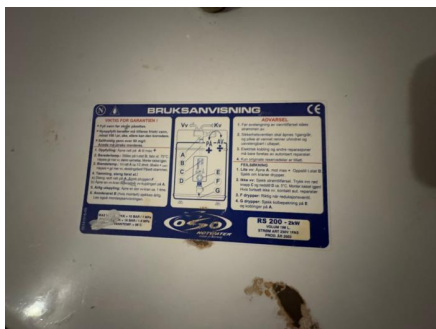
Produksjonsdato på varmtvannsberederen.

Det er ikke behov for utbedringstiltak utover at det anbefales å etablere el-tilkobling som tilfredsstillende dagens krav. Ut ifra alder til varmtvannstanken kan skader plutselig oppstå. Konsekvens av manglende fasttilkobling på varmtvannsberederen er risiko for varmgang i stikkkontakten som kan føre til brann.

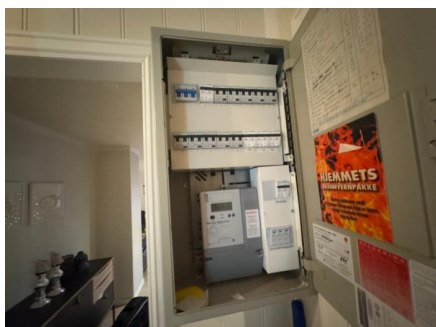
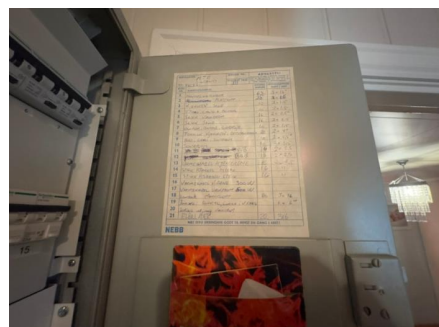
Ja Det anbefales at det gjennomføres el-takst på anlegget slik at hele anlegget er gjennomgått etter NEK 405-20. Årsaken til anbefalingen er at det ikke er samsvar med kursfortegnelse og antall sikringer, at det er utført arbeider på det elektriske anlegget som mangler dokumentasjon samt at det ut fra alderen på anlegget og dets komponenter vil være avvik som en bygningssakkyndig ikke vil avdekke ved visuell kontroll. En eltakst skiller seg fra elkontroll ved at eltakst også kan omhandle økonomiske forhold. En eltakst vil ha som formål å sette en økonomisk kostnad for å korrigere en uønsket tilstand på det elektriske anlegget. Bestemmelsene i Avhendingslova til dokumentasjon av tilstand har blitt skjerpet. Både selger og kjøper vil derfor dra stor nytte av å ha en uhildet rapport fra sertifisert fagperson å unngå fremtidige konflikter.

Sikringsskap.

Kursfortegnelse.

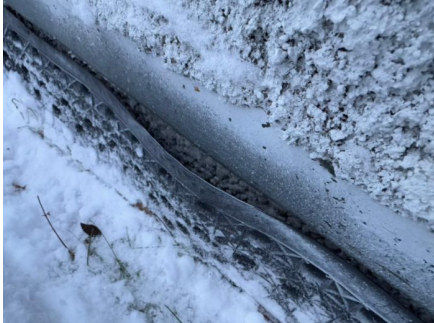
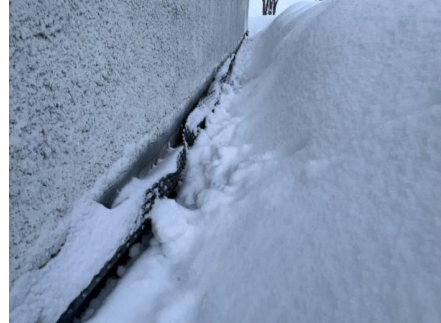
Utvendig fuktsikring er løsnet fra klemlisten.

Uten tilstrekkelig fuksikring kan vann trenge inn i grunnmuren, noe som kan føre til fuktskader på både mur og innvendige overflater. Dette kan resultere i muggvekst, råte og svekkelse av konstruksjonen.

Eksempel på løs fuktsikring på grunnmuren.

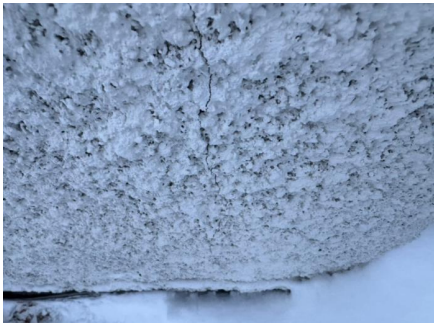
Det er påvist riss i grunnmuren.

Sprekker/riss kan tillate vann å trenge inn i grunnmuren, noe som kan føre til fuktskader på husets konstruksjon. Vann som trenger inn i sprekken kan fryse og utvide seg, noe som forverrer sprekken og kan føre til ytterligere skader.

Riss i grunnmuren.

- Lokal utbedring må utføres.
