# Tilstandsrapport

📍 Ulvenveien 121 A, 0665 OSLO

# gnr. 131, bnr. 93, snr. 81

Rapportdato: 14.03.2025

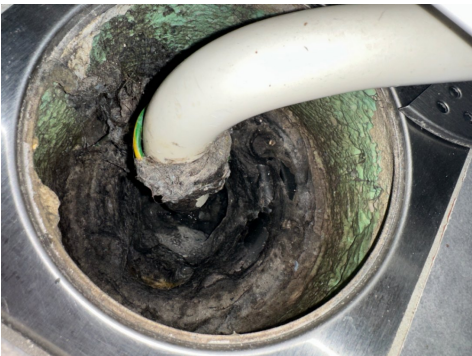
- Det er påvist avvik i fallforhold til sluk i forhold til krav i forskrift på byggetidspunktet.

- Våtrommet fungerer med dette avviket.

Originalt sluk i plast

- Overvåk tilstanden jevnlig. For å få tilstandsgrad 0 eller 1 må slukløsningen skiftes ut og sannsynligvis må også membransjiktet skiftes/utbedres. Det er imidlertid vanskelig å si noe om tidspunktet for når dette er nødvendig.

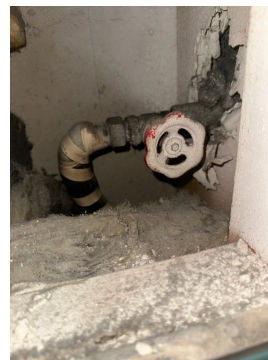
Stoppekraner plassert i luke på wc.

Det anbefales å skifte stoppekran som er plassert bak luke på wc, da denne ikke holder tett.

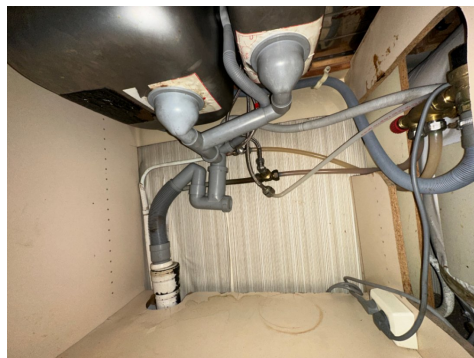
Røropplegg i kjøkkenbenk

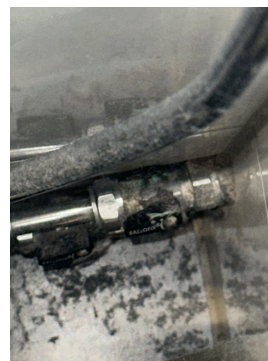
Stoppekraner plassert på bad

Eldre vanntilførsel bør vurderes av en fagmann, da sjansen for at lekkasje kan oppstå er større med eldre rør.

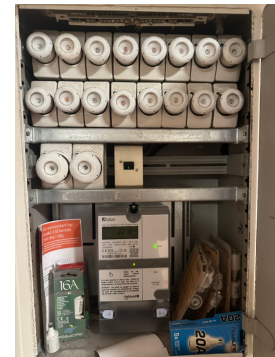
Sikringskap med automatsikringer.

**Det anbefales å skifte ut eldre skrusikringer i sikringskap. Dette pga. belastning med dagens komponenter, som kan føre til varmegang i sikringer.**

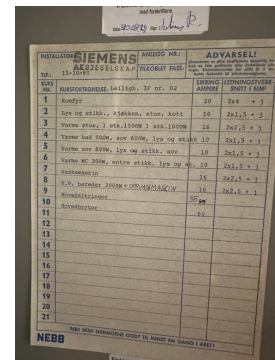
Kursoversikt i sikringskap
