# Tilstandsrapport

Del av tomannsbolig

Svenskebyvegen 3A , 2414 ELVERUM

Befaringsdato: 02.03.2026

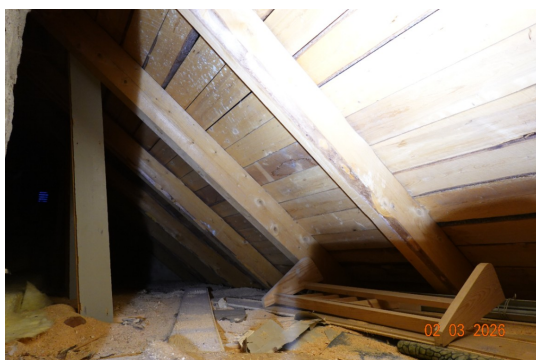
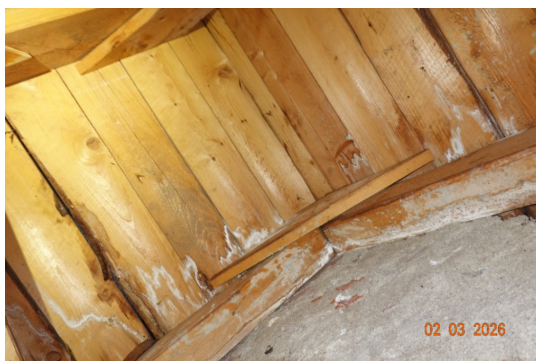
Det er påvist fuktskjolder i undertak ved pipe. Anbefaler ytterligere undersøkelser.

Sannsynligvis etter tidligere fuktproblematikk.

Det anbefales å gjennomføre ytterligere undersøkelser for å avdekke årsaken til fuktskjoldene i undertaket ved pipe.

Dersom årsaken ikke utbedres, kan det oppstå økt risiko for råte- og fuktskader i takkonstruksjonen, noe som kan medføre kostbare reparasjoner på sikt.

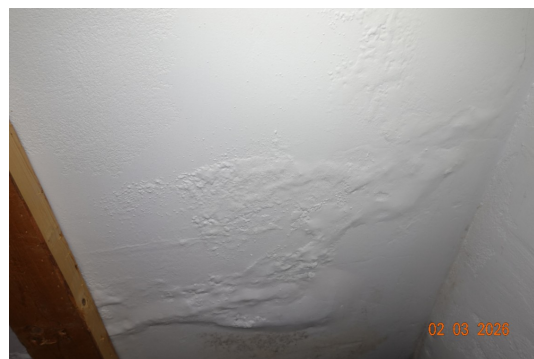
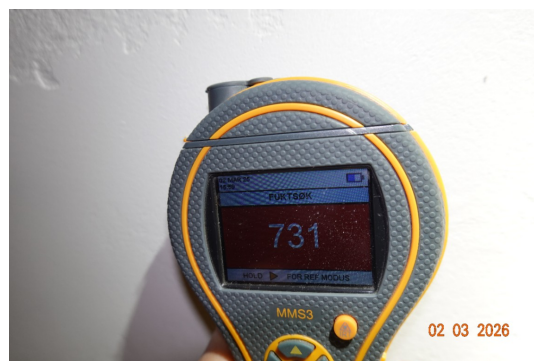
- Det er påvist indikasjoner på noe fuktgjennomtrenging i kjellergulv.
- Det er påvist indikasjoner på noe fuktgjennomtrenging inn i kjellermur.
- Det er påvist andre avvik:

Steder med saltutslag på kjelleryttervegger, etter fuktgjennomgang i veggene.

Saltutslag dannes når fuktighet trenger gjennom murkonstruksjoner og transporterer saltmineraler ut til overflaten. Når vannet fordampes blir det krystalliserte saltet liggende igjen på overflaten av murverket eller betongen.

Det er foretatt fuktsøk med fuktindikator i kjeller. Ved bruk av fuktindikator ble det målt fuktvariasjoner.

- Det påviste fuktnivå gir grunn til å overvåke konstruksjonen jevnlig for å se utvikling over tid, og eventuelt foreta tiltak for å unngå fuktskader.

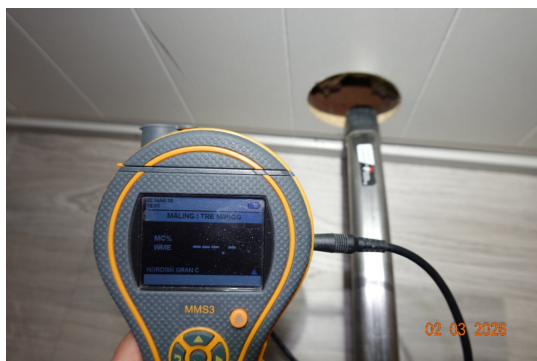
Rust på skruer i sluk.

Eldre gulvbelegg blir porøse og kan sprekke opp, må påregne forvitringsskader i belegget.

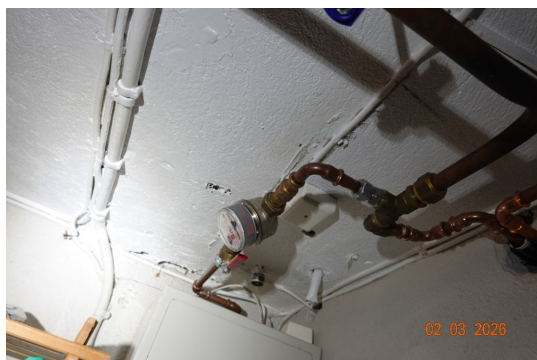
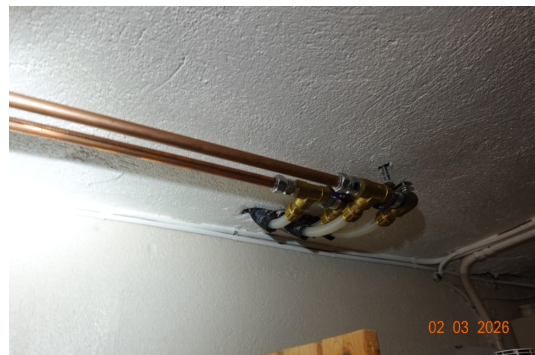
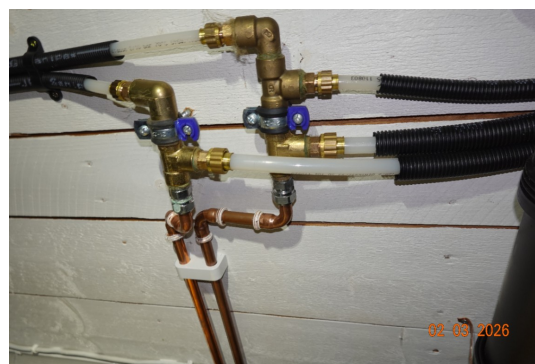
- Det er ikke behov for utbedringstiltak siden anlegget fungerer i dag, men ut ifra alder kan skader plutselig oppstå på eldre anlegg.

Irr på rør bør undersøkes nærmere og eventuelt utbedres for å forhindre lekkasjer.

Siden mer enn halvparten av forventet brukstid er passert på vannledningene, bør det vurderes utskiftning for å unngå plutselige skader og vannlekkasjer.
