# Tilstandsrapport

📍 Ola Narr 9, 0563 OSLO

# gnr. 229, bnr. 4

Rapportdato: 02.10.2025

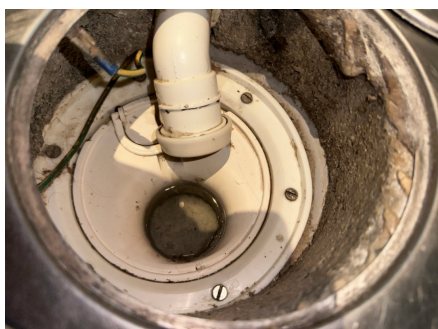
Plastsluk med klemring for membran

Det anbefales bruk av dusjkabinett, for å hindre fuktinntregning i eldre konstruksjoner.
