# Tilstandsrapport

Enebolig

Sjåførlia 1 , 7332 LØKKEN VERK

Befaringsdato: 13.02.2026

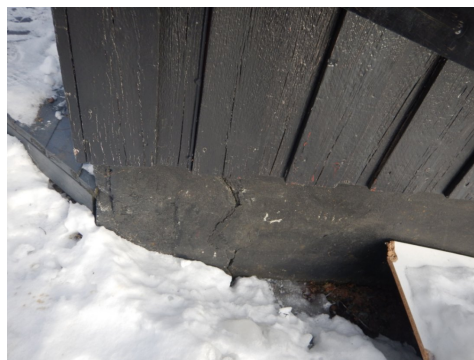
- Det er påvist spredte råteskader i bordkledningen.

Dersom skadet kledning ikke skiftes, kan råteutviklingen fortsette og føre til ytterligere nedbrytning av trekonstruksjonen. Over tid kan dette gi økt fuktbelastning på bakliggende vindsperre og konstruksjon.

- Råteskadet trekledning må skiftes ut.

Det anbefales utskifting av skadet kledning samt kontroll av bakliggende konstruksjon ved åpning. Overflatebehandling bør utføres etter behov for å sikre videre beskyttelse.

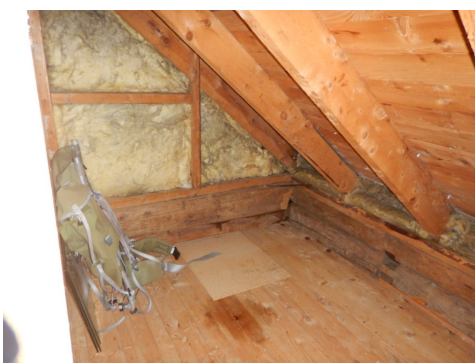
## TG 2 Takkonstruksjon/Loft

Vedvarende kondens og isdannelse kan gi fuktopphopning i isolasjon og trekonstruksjoner, med risiko for mugg-, sopp- og råteskader. Redusert isolasjonsevne kan også forekomme.

Over tid kan forholdet føre til skader på taktro og bærende konstruksjoner, samt behov for omfattende utbedringer dersom fuktskader utvikler seg.

Det anbefales å reetablere tilfredsstillende lufting ved raft og kontrollere luftespalte fra raft til møne. Videre bør konstruksjonen undersøkes for fukt- og råteskader. Eventuell dampspærre og lufttetthet mot varm side bør også vurderes.

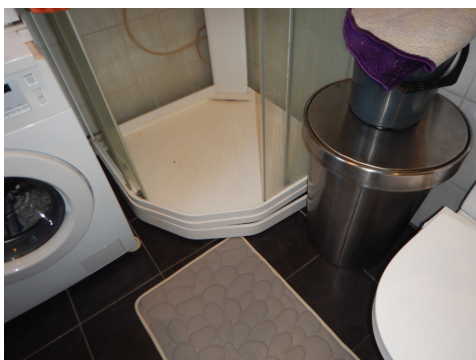
- Tilgang til sluk må bedres både for inspeksjon og rengjøring.
- Når sluket har begrenset tilgang, er det vanskelig å rengjøre sluket og å inspisere den for å oppdage skader i membranen/fuger rundt sluket, som er avgjørende for å forhindre lekkasjer.
- Det må gjøres nærmere undersøkelser. Manglende membran/tettesjikt medfører risiko for lekkasjer og fukt i konstruksjonen.

Det foreligger økt risiko for lekkasje fra sluk- og membranoverganger, spesielt i et skadeutsatt område. Manglende inspeksjonsmulighet kan medføre at skader utvikler seg over tid uten å bli oppdaget.

Sluk er plassert under dusjkabinett

Det anbefales nærmere teknisk vurdering av våtrommet. Rehabilitering må påregnes innen overskuelig tid, sett i lys av alder, manglende dokumentasjon og begrenset kontrollmulighet. Regular inspeksjon og rengjøring av sluk bør sikres der det er praktisk mulig.

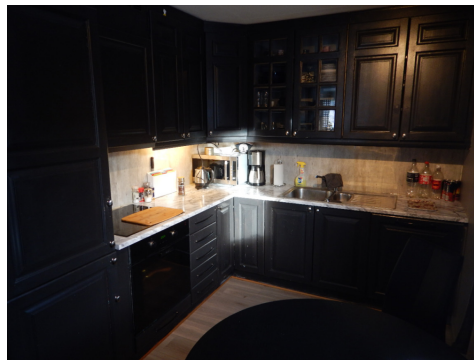
- Det er påvist at overflater har noe skader.

Malt innredning kan skjule slitasje, skader eller tidligere reparasjoner. Manglende opplysninger om alder og utførelse gir usikkerhet knyttet til restlevetid og kvalitet på arbeidet.

Det kan foreligge skjulte skader i fronter og skrog, herunder fuktsvelling ved tidligere lekkasjer fra oppvaskkum eller hvitevarer.

Det anbefales nærmere kontroll av skrog, sokler og områder rundt oppvaskkum for å avdekke eventuell fuktskade. Videre vedlikehold eller utskifting må vurderes ut fra faktisk tilstand og ønsket standard.

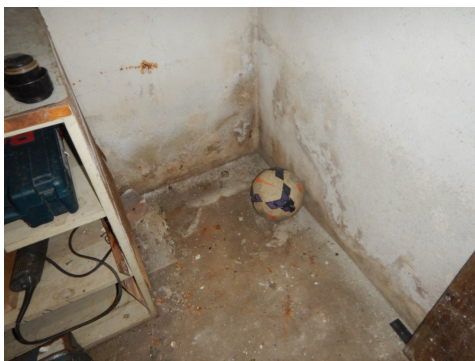
### TG 2 Grunnmur og fundamenter

- Det er registrert horisontalriss som er symptom på jordtrykk.
- Det er registrert skråriss som er symptom på setninger.
- Grunnmuren har sprekkdannelser.

Horisontale riss oppstår typisk som følge av jordtrykk mot mur. Skråriss kan være uttrykk for differansesetninger i fundamentering eller masser under bygget. Sprekkdannelser kan også være relatert til svin, temperaturbevegelser og alder, men kombinasjonen av rissmønster gir indikasjon på konstruktiv påvirkning.

Ved vedvarende bevegelser kan rissene utvikle seg og føre til redusert bæreevne, økt fuktinntrengning og forverret stabilitet i konstruksjonen. Økt vanninntrengning gjennom sprekker kan også gi sekundære fuktskader i kjeller.

Det anbefales nærmere vurdering av fagkyndig (byggingeniør/geoteknisk kompetanse) for å avklare årsak og om bevegelsene er pågående. Riss bør måles og eventuelt overvåkes. Tiltak vurderes ut fra utvikling og omfang.

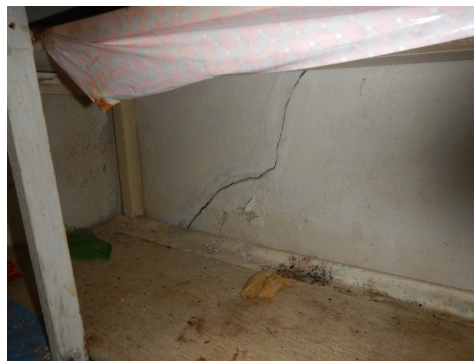
Det er registrert horisontalriss som er symptom på jordtrykk.

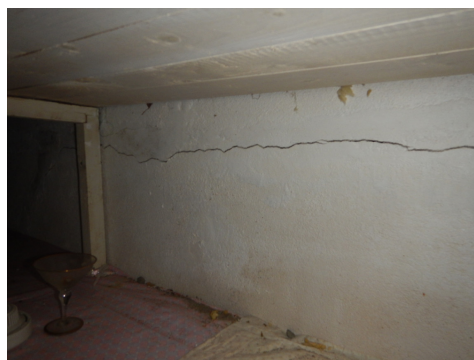
Det er registrert skråriss som er symptom på setninger.
