Sjåførlia 1, 7332 LØKKEN VERK

**Enebolig over tre plan med stor  
tomt | 4 soverom | Uthus/garasje |  
Sørøstvendt terrasse**

Befaringsdato: 13.02.2026

Rapportdato: 26.02.2026

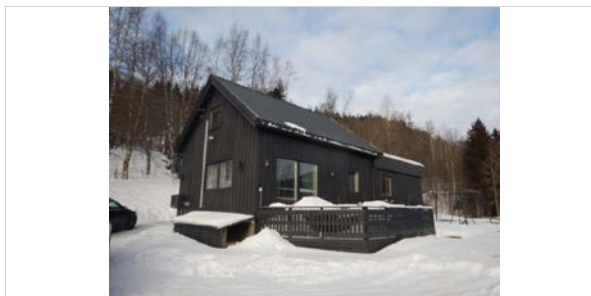
Det er påvist spredte råteskader i bordkledningen. Dersom skadet kledning ikke skiftes, kan råteutviklingen fortsette og føre til ytterligere nedbrytning av trekonstruksjonen.

Konsekvens/tiltak: Råteskadet trekledning må skiftes ut. Risiko:

Det anbefales utskifting av skadet kledning samt kontroll av bakliggende konstruksjon ved åpning. Overflatebehandling bør utføres etter behov for å sikre videre beskyttelse.

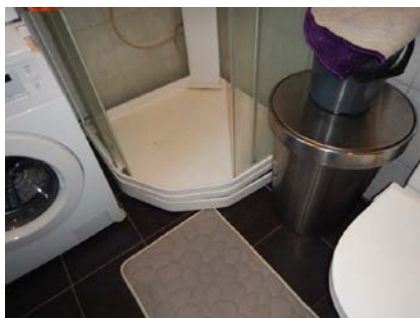
Sluk er plassert under dusjkabinett

Det anbefales nærmere teknisk vurdering av våtrommet. Rehabilitering må påregnes innen overskuelig tid, sett i lys av alder, manglende dokumentasjon og begrenset kontrollmulighet. Regular inspeksjon og rengjøring av sluk bør sikres der det er praktisk mulig.

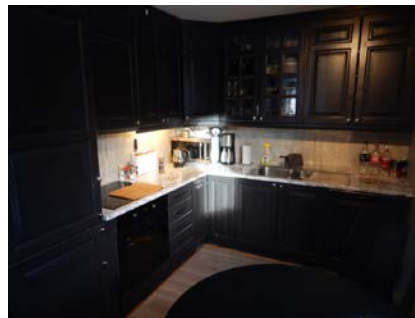
Det er påvist at overflater har noe skader. Malt innredning kan skjule slitasje, skader eller tidligere reparasjoner. Manglende opplysninger om alder og utførelse gir usikkerhet knyttet til restlevetid og kvalitet på arbeidet.

Det anbefales nærmere kontroll av skrog, sokler og områder rundt oppvaskkum for å avdekke eventuell fuktskade. Videre vedlikehold eller utskifting må vurderes ut fra faktisk tilstand og ønsket standard.

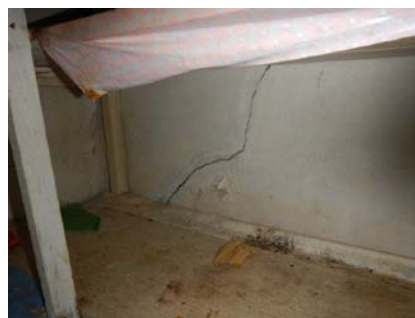
Det er registrert horisontalriss som er symptom på jordtrykk. Det er registrert skråriss som er symptom på setninger. Grunnmuren har sprekkdannelser. Horisontale riss oppstår typisk som følge av jordtrykk mot mur. Skråriss kan være uttrykk for differansesetninger i fundamentering eller masser under bygget. Sprekkdannelser kan også være relatert til svinn, temperaturbevegelser og alder, men kombinasjonen av rissmønster gir indikasjon på konstruktiv påvirkning.

Ved vedvarende bevegelser kan rissene utvikle seg og føre til redusert bæreevne, økt fuktinntrengning og forverret stabilitet i konstruksjonen. Økt vanninntrengning gjennom sprekker kan også gi sekundære fuktskader i kjeller.

Det er registrert horisontalriss som er symptom på jordtrykk.

Det anbefales nærmere vurdering av fagkyndig (byggingeniør/geoteknisk kompetanse) for å avklare årsak og om bevegelsene er pågående. Riss bør måles og eventuelt overvåkes. Tiltak vurderes ut fra utvikling og omfang.
