# Tilstandsrapport

Enebolig

Jamtlandsvegen 537, 7657 VERDAL

Befaringsdato: 18.06.2025

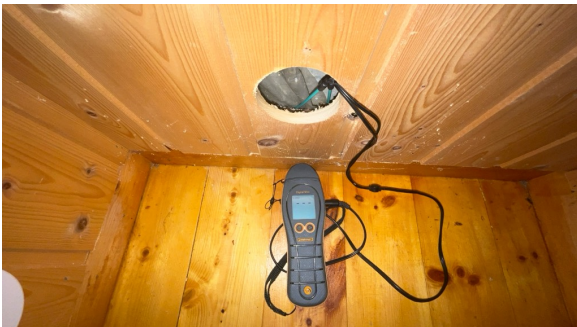
Hulltaking er foretatt uten å påvise unormale forhold. Hulltaking er foretatt i kott.
