# Tilstandsrapport

Enebolig

Jamtlandsvegen 537, 7657 VERDAL

# gnr. 118, bnr. 27

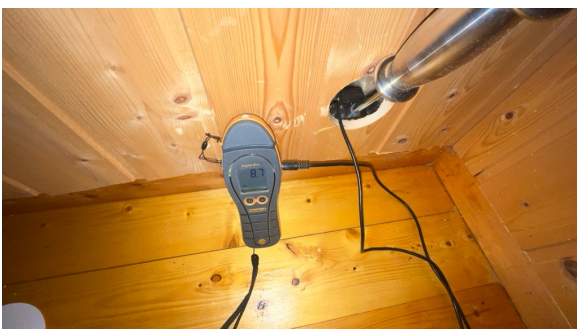
Med en risikokonstruksjon menes at selv om det visuelt og eventuelt med bruk av enklere former for fuktsøkerinstrumenter / fuktindikasjonsinstrumente. Fuktmerker på bunnsvill mot utforet vegg. Ingen utslag ved fuktsøk.

Med en risikokonstruksjon menes at selv om det visuelt og eventuelt med bruk av enklere former for fuktsøkerinstrumenter / fuktindikasjonsinstrumenter ikke er synlige skader, kan konstruksjonen eller omkringliggende områder likevel være påført skader.

Årsaken er at det er svært små marginer for at skader oppstår.

Jevnlig kontroll anbefales.

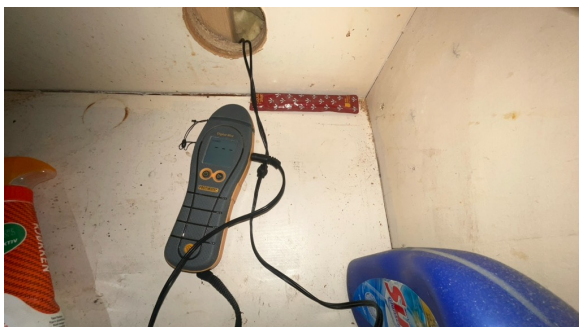
## SOKKEL > VASKEROM

### TG 3 Generell
