Tilstandsrapport

Enebolig

Stokkelandsåsen 52 A, 4643 SØGNE

Befaringsdato: 03.03.2025

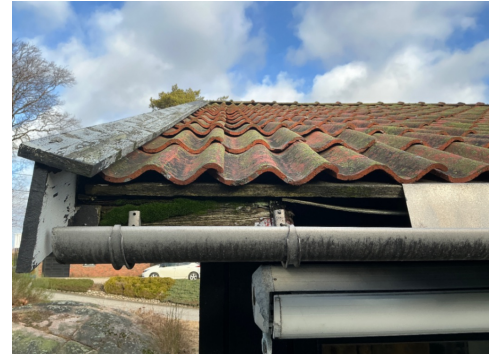
Område med lokal skade og manglende beslag

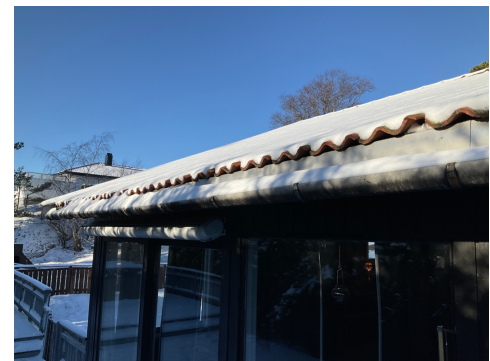
Det mangler snøfangere på taket. Takrenner har avvik (se bilder)

Ujevn og stedvis manglende fall på takrenner

Det anbefales å montere snøfangere på taket.

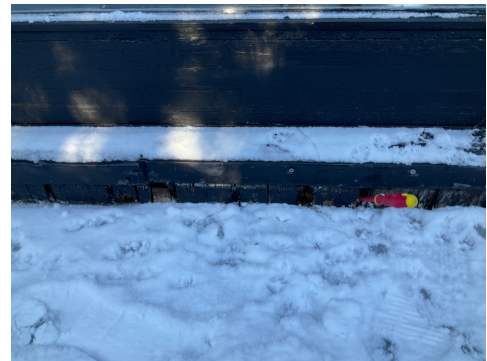
Råteskade i treverk under skyvedør

Områder ved råteskader må sjekkes nærmere med tanke på omfang og utbedres.

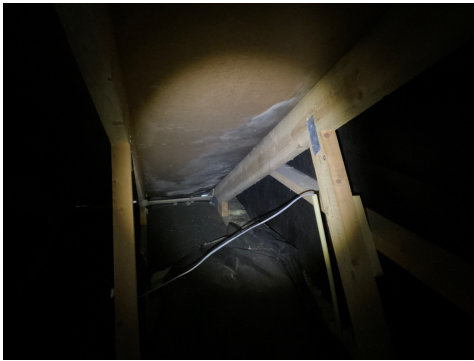
Stedvis noe fukt skjolder registrert i undertak.

Det må bemerkes at det ofte er vanlig med noe skjolder på undertak med denne type alder og oppbygging. Forhold tyder likevel på lokale svakheter. Tiltak og utbedringer vil være naturlig å se i sammenheng med skifte av taktekkning.

Fuktskjolder ut mot gavlvegg hageside

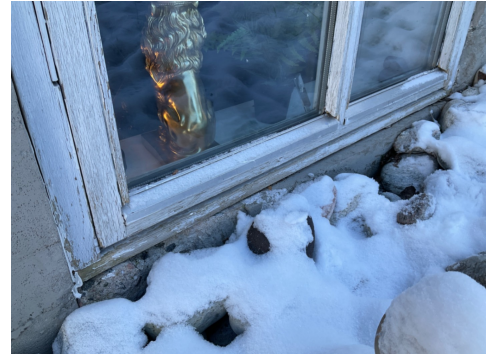
Manglende tetting rundt vinduer i murvegg.

Det må påregnes utskiftinger av flere vinduer fremover. Utskiftinger kan vurderes ut fra hvilke vinduer som er mest prekære.

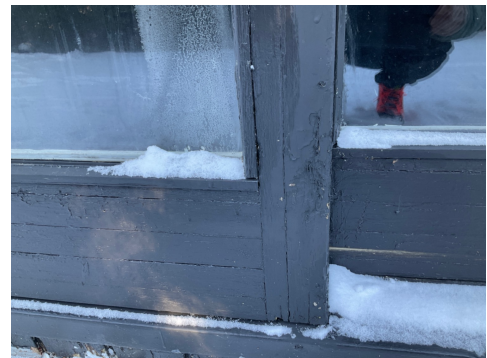
Råte i akrm

Døren er moden for utskifting.

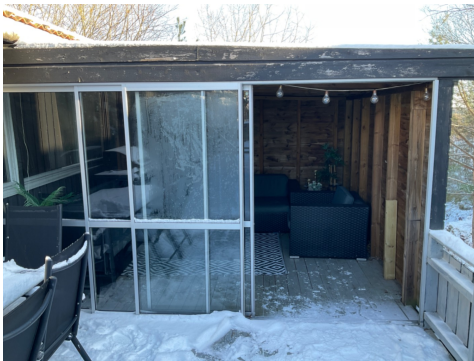
Skyvedører var frosset og ble ikke testet ved befaringen

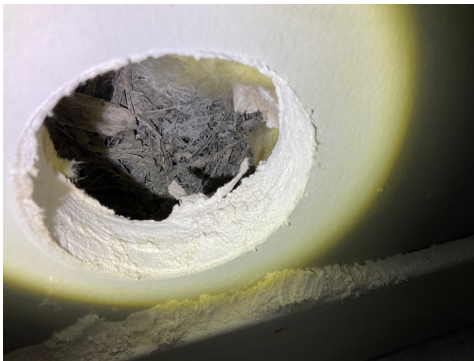
Hulltaking i påforet vegg ble foretatt uten å påvise unormale forhold. Det må bemerkes at hullboring som er utført kun er å anse som en stikkontroll på et antatt utsatt område. Det er likevel ikke en fullverdig garanti for at det ikke kan være fukt eller kondensproblematikk på øvrige deler av skjult/lukket konstruksjon.

Hulltaking utført i stuedel hvor utvendig terreng kan lede vann mot yttervegg

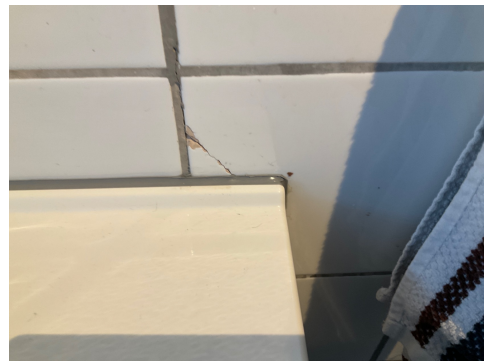
- Det er vindu/dør med ikke fuktbestandige materialer i våtsonen (ved vask, dusj, badekar, osv.), løsningen eller byggematerialet er uegnet
- Knekt flis ved vasken. Det mangler to fliser opppe i hjørne ved ventil. Generell enkel utførelse på flisarbeid med tanke på finish/tilpasning. Plassering av vindu anses som del av våtzone og er sånn sett en uheldig løsning med tanke på membranløsninger og risiko for fuktproblematikk.

Knekt flis ved vasken

- Uegnede materialer må fuktbeskyttes/utskiftes.

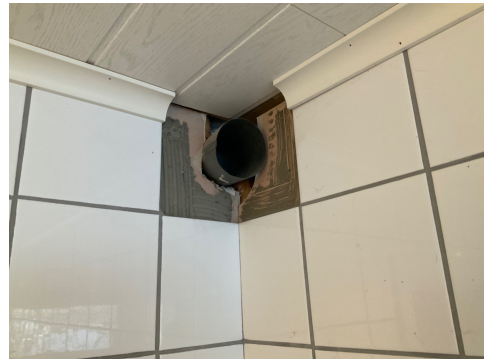
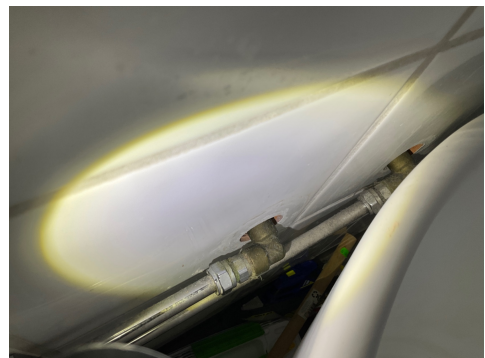
Gjennomføringer ser ut til å mangle tilstrekkelig tetting.

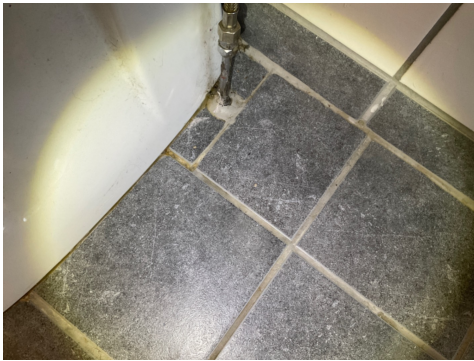
Stedvis enkel tilpasning/utførelse på flisarbeid

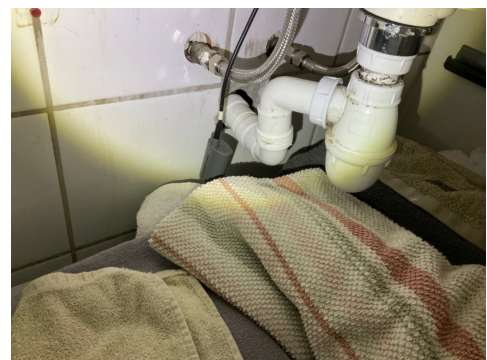
Ikke fagmessig tetting rundt rør med gjennomføring i vegg.

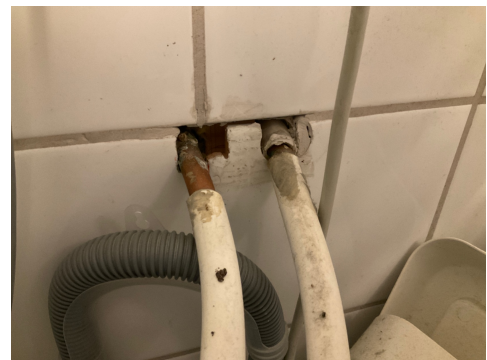
Utette gjennomføringer i vegg

Generell renovering/oppgradering er å anbefale

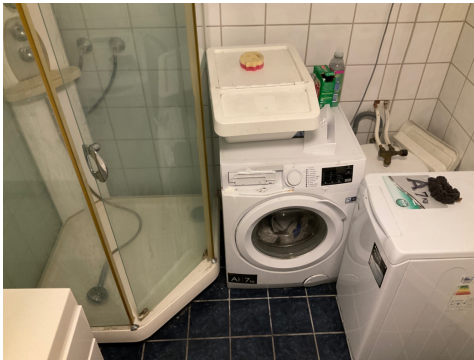
Tilgang til sluk ikke klargjort eller mulig å kontrollere uten diverse demonteirng/flytting av utstyr.

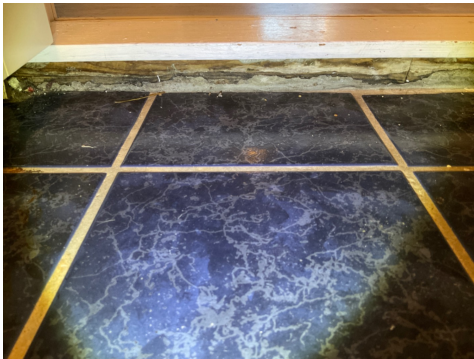
Ukjent utførelse og alder på membran. Ved terskel kan man se at det mangler oppbrett og tegn til tidligere fuktskade på terskel.

Manglende oppbrett ved terskel og tegn til eldre fuktskade

Ingen lekkasje registrert ved befaringen, men en oppgradering er å anbefale grunnet slitasje og ukjent alder/utførelse

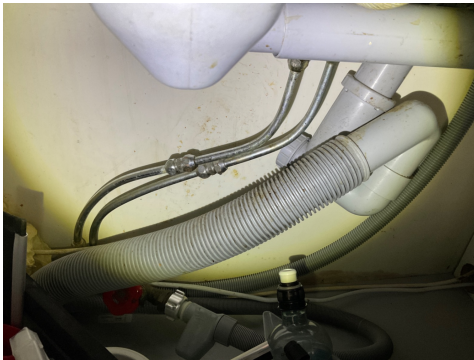
Innredning har generelt en del slitasje. Sår og skader på benkeplate. Mindre drypp registrert fra kobling på vannrør under vasken.

Mindre drypp fra kobling

Det vil være naturlig å vurdere utskifting av innredning. Kobling med drypp må sjekkes/utbedres.

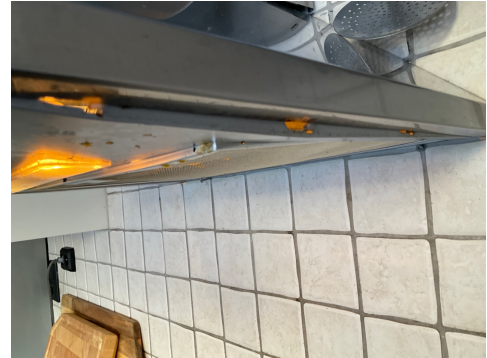
Svakt oppheng/innfesting

Fungerer idag, men vil være naturlig å vurdere utskifting sammen med kjøkkeninnredning.

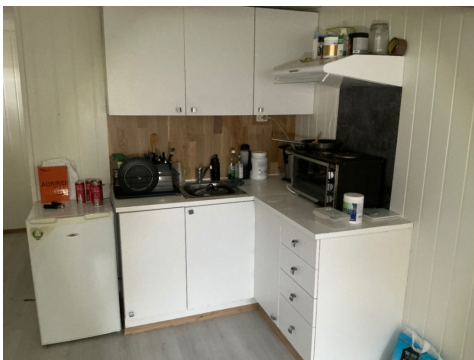
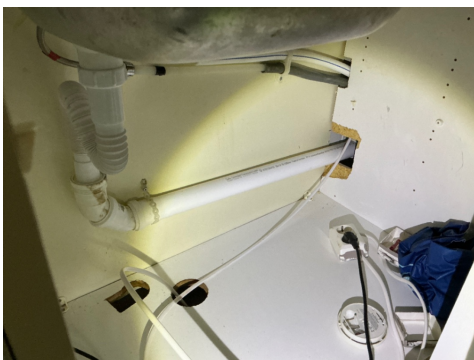
Ufagmessig og enkel opplegg av strøm, vann og avløp

Fungerer til sin hensikt, men forhold opplyses. Eventuell oppgradering eller fjerning ut fra behov eller type bruk av rommet.

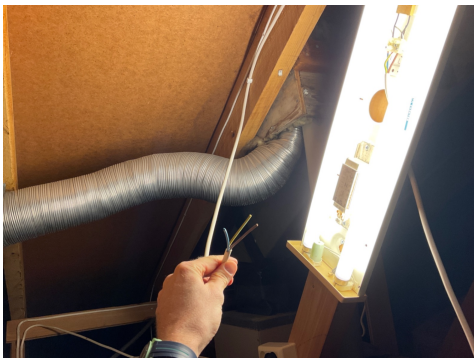
Eksempel på ledning uten endestykke.

Diverse oppgraderinger må kunne påregnes. Kostnadsestimat er kun basert på gjennomgang og kontroll av el-anlegget av fagkyndig. Kostnader for nødvendige oppgraderinger må vurderes særskilt av fagkyndig.

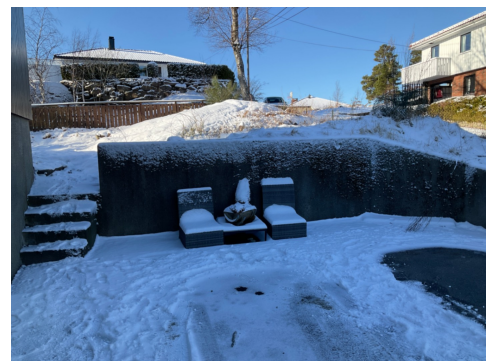
Manglende sikring på topp av mur

Montere tilstrekkelig rekkverk/sikring på murer som har høyder over underliggende terreng på mer enn 0,5 m.
