Tilstandsrapport

Enebolig

Stokkelandsåsen 52 A, 4643 SØGNE

Befaringsdato: 03.03.2025

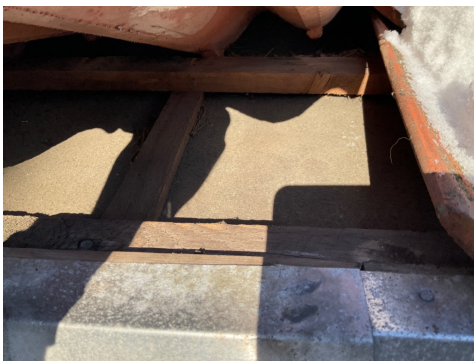
Det er registrert fuktskjolder i undertak som tyder på lokale svakheter. Det må gjøres oppmerksom på at undertak kun er kontrollert med stikk kontroll. Svakheter kan forekomme ut fra alder/slitasje

Kun stikk kontroll utført av undertak fra område ved takrenne hageside. Normal slitasje i dette området

Alder tilsier at utskifting må kunne påregnes i nær tid. Grunnet lokale svakheter vil det normalt være hensiktsmessig å vurdere full utskifting kontra lokale utbedringer. Normal levetid på denne type tekking er 40-60 år.

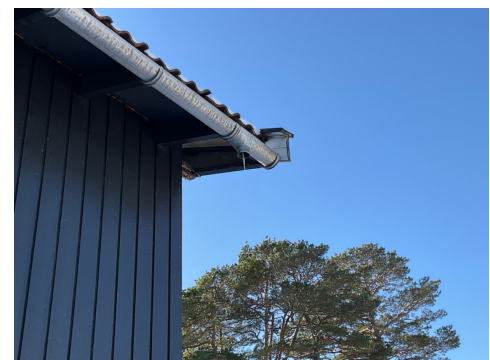
Manglende taknedløp

Utskiftninger på takrenner må påregnes. Det anbefales å montere snøfangere på taket.

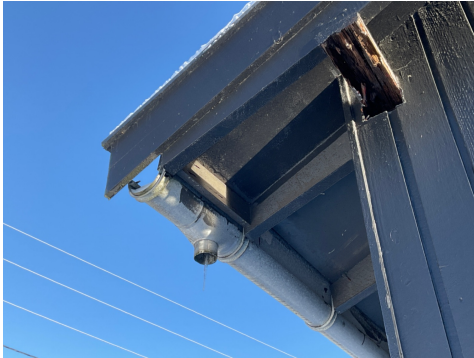
Manglende endelokk på takrenner

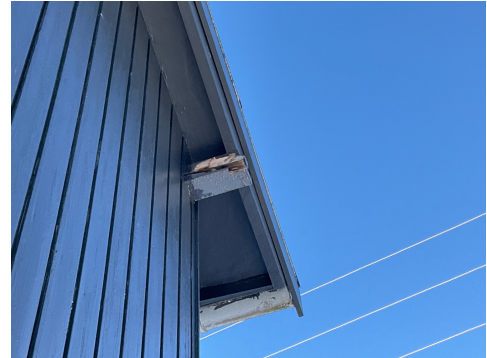
Råteskade i ustikk på gavlvegg

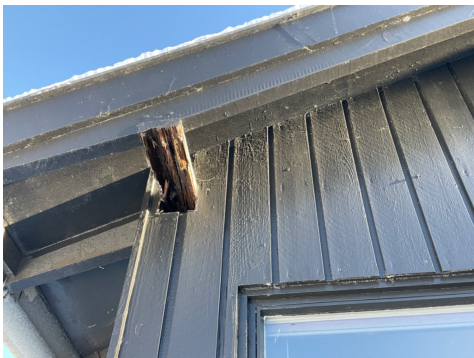
Kledningsbord med varierende slitasje alder tatt i betraktning. Det er registrert råteskade i treverk med utstikk på begge endevegger/gavlvegger. Råteskade registrert under skyvedør og diverse enkeltbord på fasader.

Råteskade i ustikk på gavlvegg

Områder ved råteskader må sjekkes nærmere med tanke på omfang og utbedres.

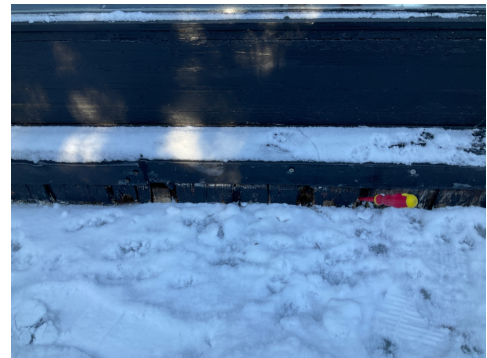
Råteskade i treverk under skyvedør

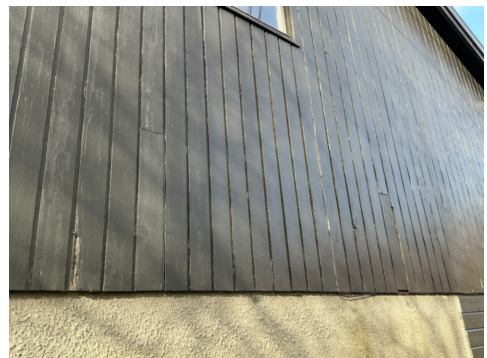
Sporadisk råteskade i bord på endevegg

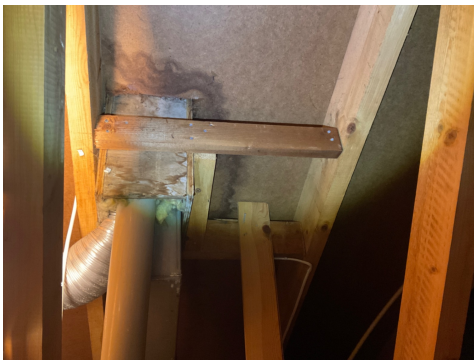
Stedvis noe fukt skjolder registrert i undertak.

Fuktskjolder ved gjennomføring av tak.

Det må bemerkes at det ofte er vanlig med noe skjolder på undertak med denne type alder og oppbygging. Forhold tyder likevel på lokale svakheter. Tiltak og utbedringer vil være naturlig å se i sammenheng med skifte av taktekkning.

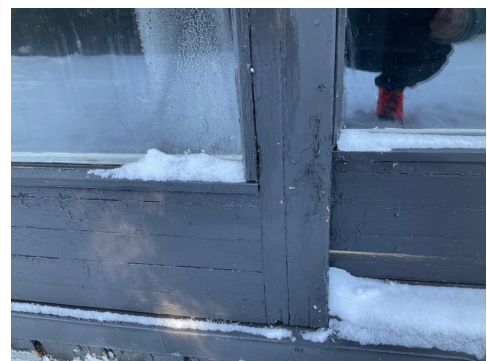
Råte i akrm

Døren er moden for utskifting.

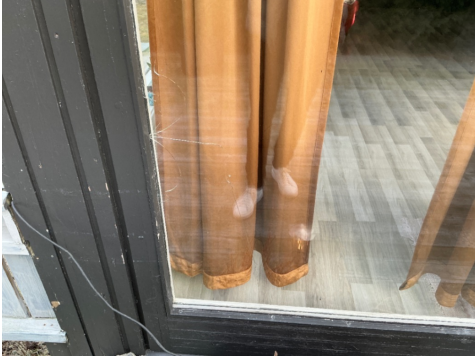
Knekt glass

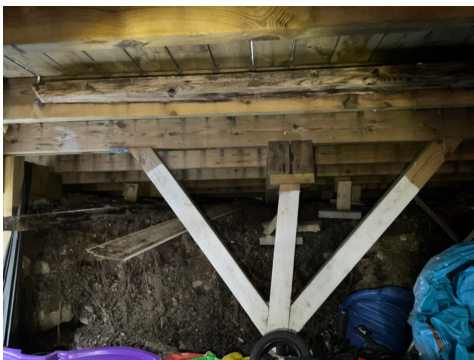
Kun deler av fundament/stolper synlig på underside

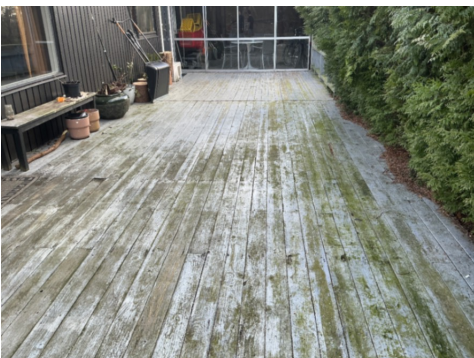
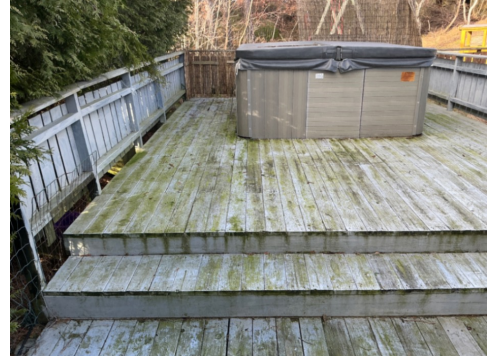
Terrasser har behov for generell oppgradering og utbedring grunnet slitasje og påpekte avvik.

Terrassedekke har ujevn overflate

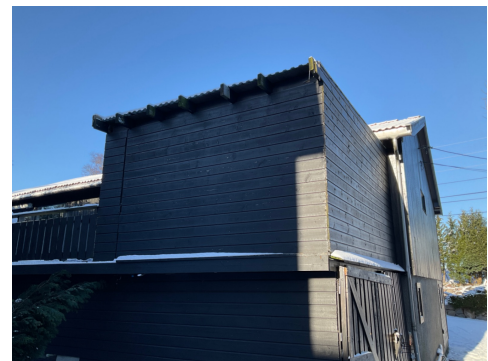
Enkel utførelse på hagestue

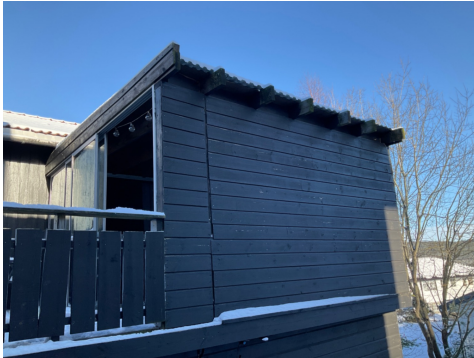
Enkel utførelse på hagestue

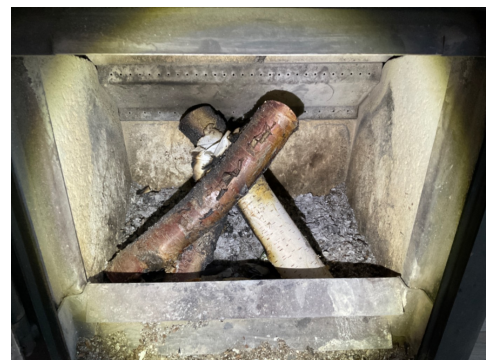
- Ildfast stein har sprekker.

Slitasje inne i vedovn

Ut fra pipens alder så kan det forekomme fremtidig vedlikeholdsbehov da innvendige fuger og overflater svekkes med alder.

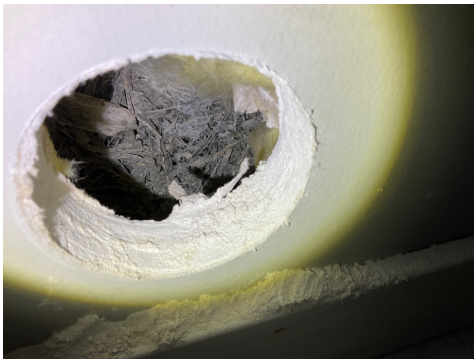
Hulltaking utført i stuedel hvor utvendig terreng kan lede vann mot yttervegg

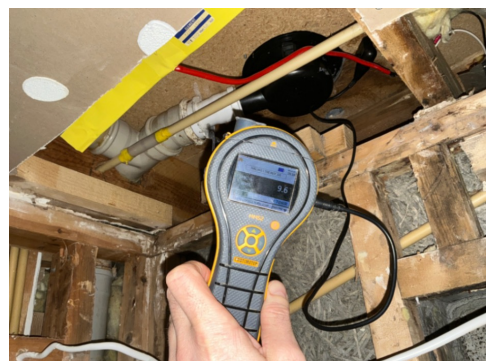
Det har nylig vært lekkasje fra vaskerom som ifølge eier er utbedret ved å skifte sluk. Arbeider er utført som egeninnsats og ved faglært vennetjeneste.

Ved befaringen var det åpent under vaskerom for å sjekke at det var tørket opp etter lekkasjen. Ingen fuktutslag ble registrert

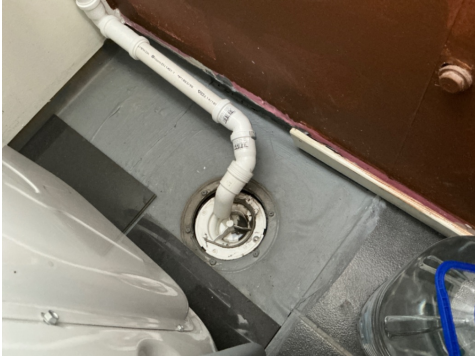
- Våtrommet må oppgraderes for å tåle normal bruk etter dagens krav.
- Vaskerom er gitt TG3. Følgene hovedtrekk kan nevnes som begrunnelse:
- Høy alder og slitasje.
 - Belegg som skal fungere som tettesjikt er trolig fra byggetid.
 - Avvik på fallforhold, membranløsninger og manglende oppbrett ved dørterskler. Eventuelt lekkasjevann kan dermed renne ut ved dørene.

Lokal utbedring utført rundt sluk

- Våtrommet må totalrenoveres. Alle forhold med tettesjikt, våtsone, sluk m.m. må dokumenteres.

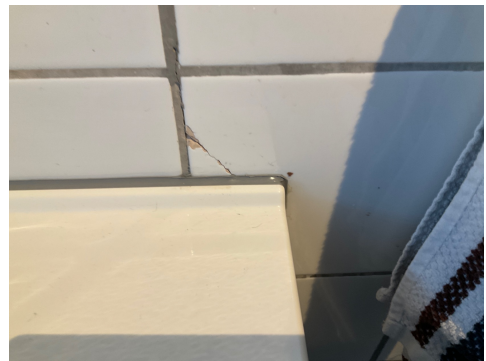
- Det er vindu/dør med ikke fuktbestandige materialer i våtsonen (ved vask, dusj, badekar, osv.), løsningen eller byggematerialet er uegnet
- Knekt flis ved vasken. Det mangler to fliser opppe i hjørne ved ventil. Generell enkel utførelse på flisarbeid med tanke på finish/tilpasning. Plassering av vindu anses som del av våtzone og er sånn sett en uheldig løsning med tanke på membranløsninger og risiko for fuktproblematikk.

Knekt flis ved vasken

- Uegnede materialer må fuktbeskyttes/utskiftes.

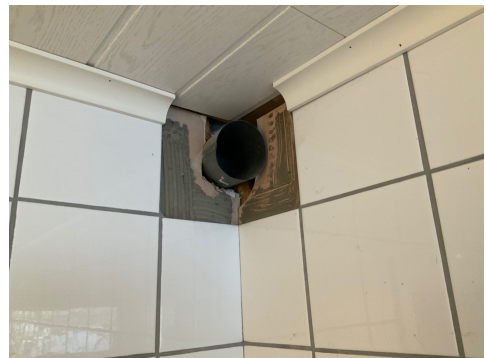
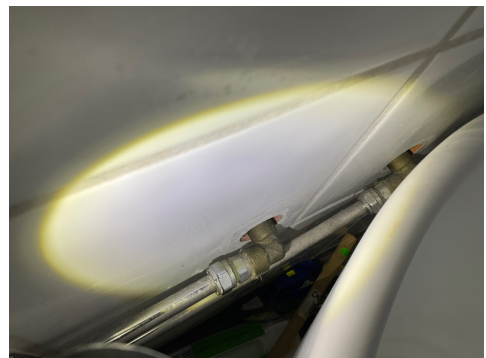
Gjennomføringer ser ut til å mangle tilstrekkelig tetting.

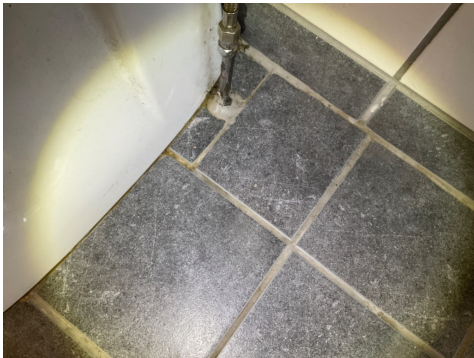
- Det er påvist avvik i krav til høydeforskjell/fall-løsning på våtrommet.

Stedvis enkel tilpasning/utførelse på flisarbeid

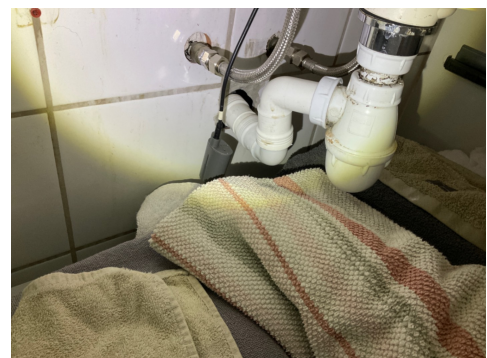
Ikke fagmessig tetting rundt rør med gjennomføring i vegg.

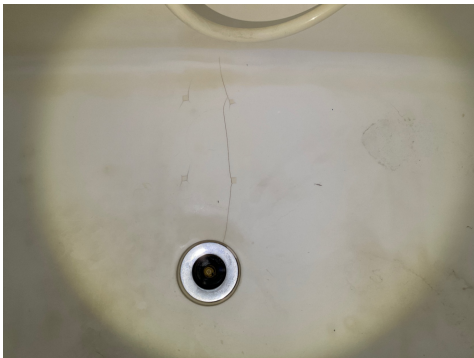
Sprekk i bunn av badekar

Utskifting etter behov/ønske på standard

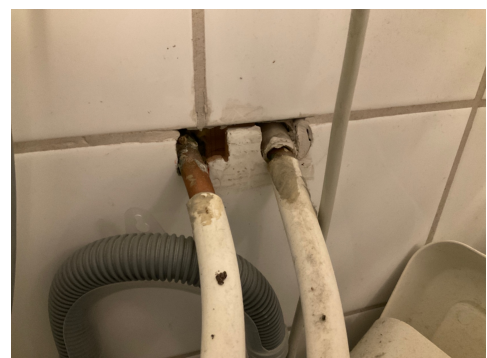
Utette gjennomføringer i vegg

Generell renovering/oppgradering er å anbefale

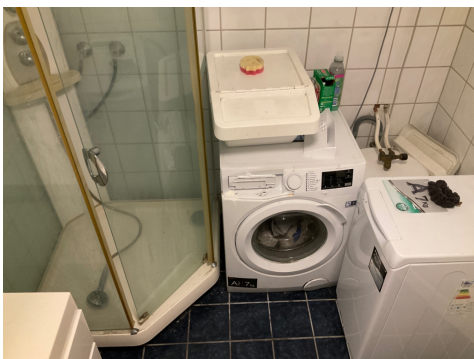
Tilgang til sluk ikke klargjort eller mulig å kontrollere uten diverse demonteirng/flytting av utstyr.

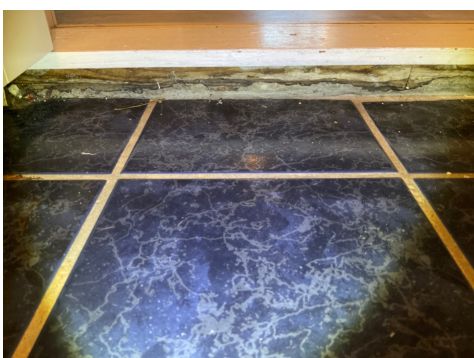
Ukjent utførelse og alder på membran. Ved terskel kan man se at det mangler oppbrett og tegn til tidligere fuktskade på terskel.

Manglende oppbrett ved terskel og tegn til eldre fuktskade

Ingen lekkasje registrert ved befaringen, men en oppgradering er å anbefale grunnet slitasje og ukjent alder/utførelse

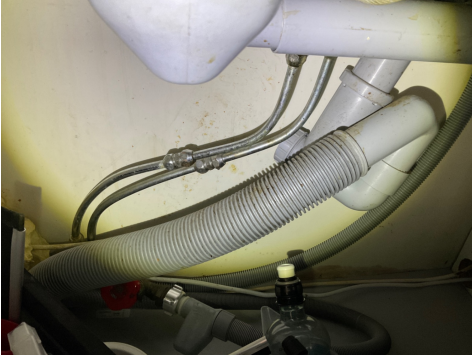
Innredning har generelt en del slitasje. Sår og skader på benkeplate. Mindre drypp registrert fra kobling på vannrør under vasken.

Mindre drypp fra kobling

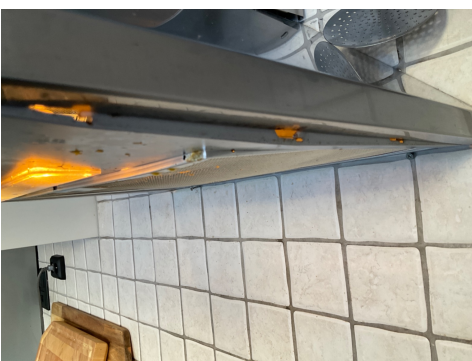
Svakt oppheng/innfesting

Fungerer idag, men vil være naturlig å vurdere utskifting sammen med kjøkkeninnredning.

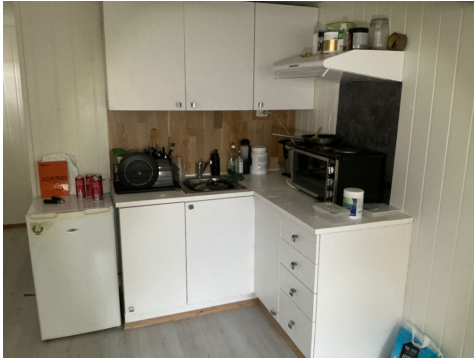
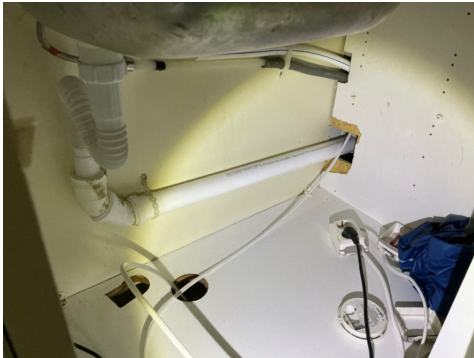
Ufagmessig og enkel opplegg av strøm, vann og avløp

Fungerer til sin hensikt, men forhold opplyses. Eventuell oppgradering eller fjerning ut fra behov eller type bruk av rommet.

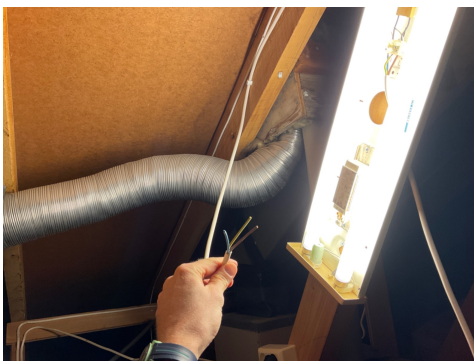
Eksempel på ledning uten endestykke.

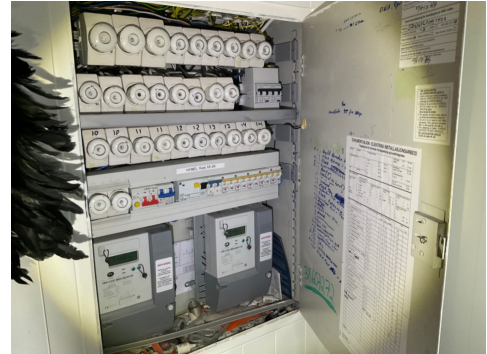
Skrusikringer er fra byggetid.

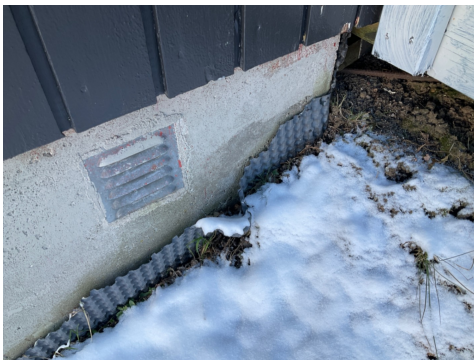
Mangelfull avslutning på grunnmursplast mot vegg

Fagmessig avslutning på grunnmursplast må utføres.

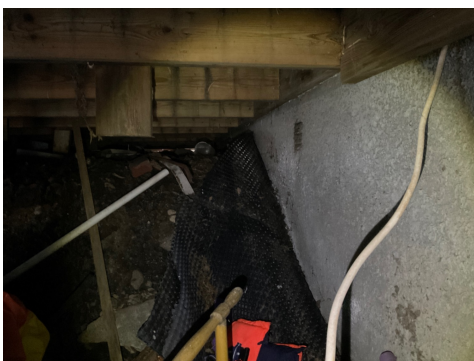
Synlig grunnmursplast, men ikke avsluttet og tett mot vegg
