Tilstandsrapport

Boligbygg med flere boenheter
-

Hammarmyra 6, 8626 MO I RANA
-

Befaringsdato: 18.09.2025

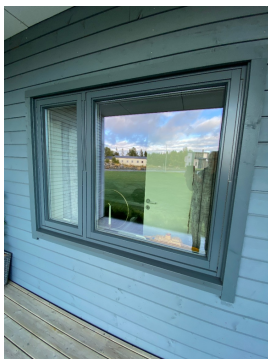
! TG 1 Vinduer

Malte vinduer i tre med 3-lags isolerglass. utvending alu.beslått.

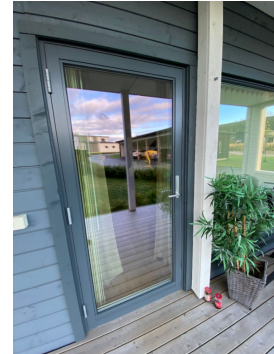
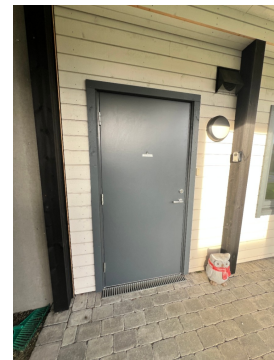
! TG 1 Dører

Malt tett ytterdør til leiligheten.
Malt balkongdør med 3-lags isolerglass.

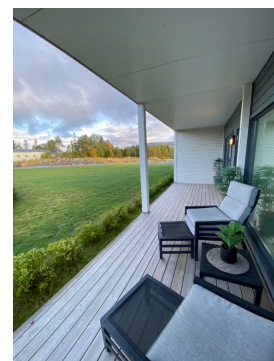
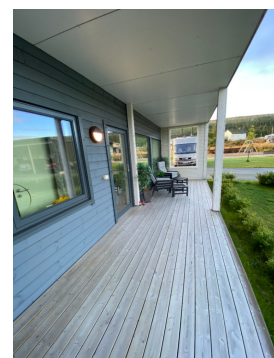
! TG 1 Balkonger, terrasser og rom under balkonger

Terrasse på ca. 19 m2 mot sørvest med utgang fra stuen. Terrassegulv av trykkimp.materialer Tette skillevegger mot naboene.

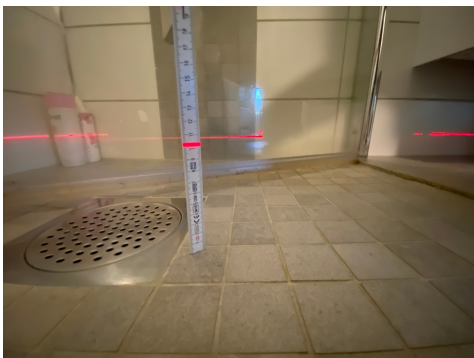
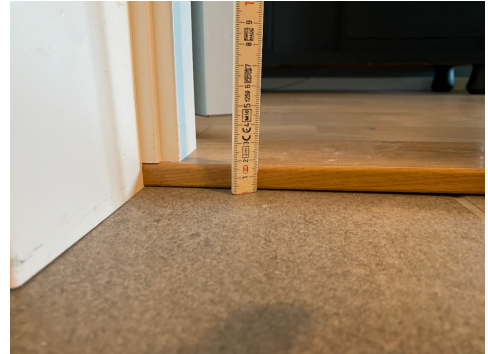
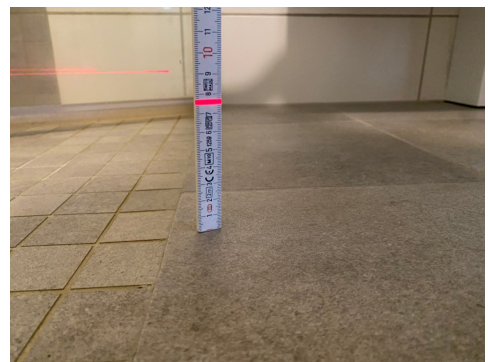
! TG 1 Overflater Gulv

Gulvet er flislagt. Rommet har elektriske varmekabler. Fall mot sluk er målt til 20 mm. Høydeforskjell fra toppen av sluket til toppen av membranen ved dørterskelen er 45 mm.

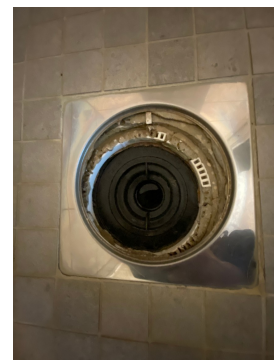
! TG 1 Sluk, membran og tettesjikt

Plastsluk med synlig membran.

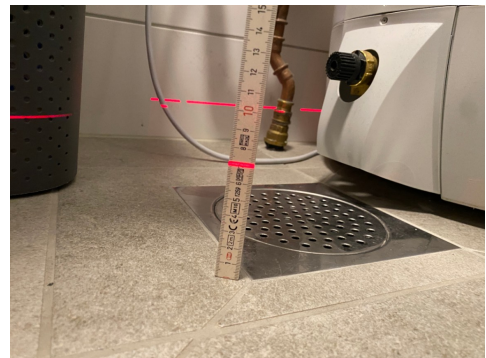
! TG 1 Overflater Gulv

Gulvet er flislagt. Rommet har elektriske varmekabler. Høydeforskjell fra toppen av sluket til toppen av membranen ved dørterskelen er 15 mm.

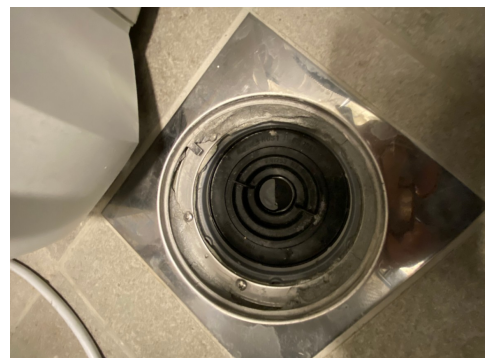
! TG 1 Sluk, membran og tettesjikt

Det er plastsluk og smøremembran med ukjent utførelse.

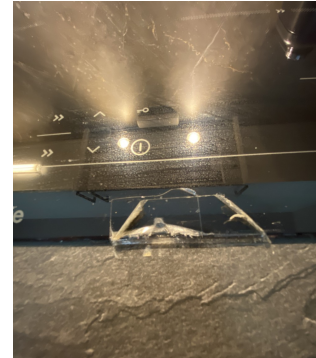
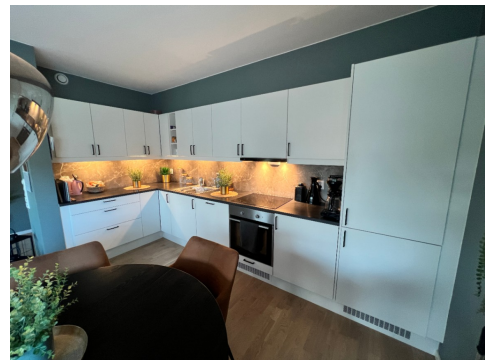
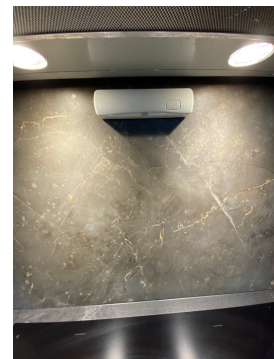
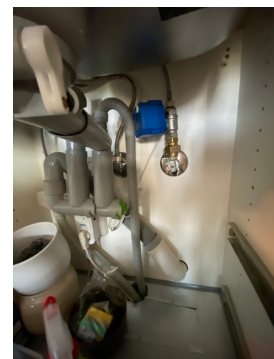
- Det er avvik:

Liten skade i kanten på Induksjonstoppen.

Skaden på induksjonstoppen er kosmetisk og induksjonstoppen fungerer med denne skaden.

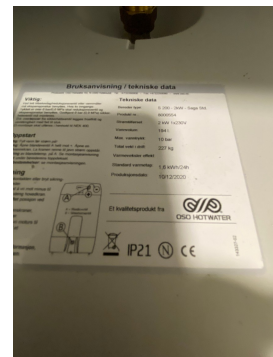
! TG 1 Varmtvannstank

200 liters OSO Hotwater bereder fra 2020 plassert på vaskerommet.
