# Tilstandsrapport

Fritidsbolig

Helleveien 0, 1747 SKJEBERG

# gnr. 1134, bnr. 52

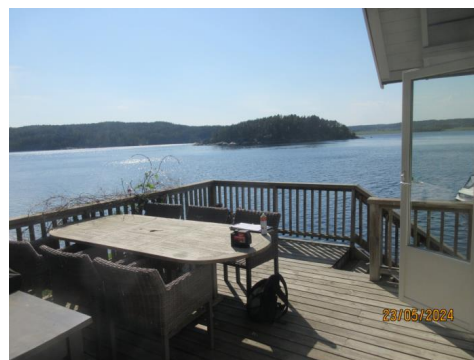
Terrasse i trekonstruksjon, åpent ventilert rom under terrasse og under hytten. Et lukket bodrom (teknisk rom) under hytten.

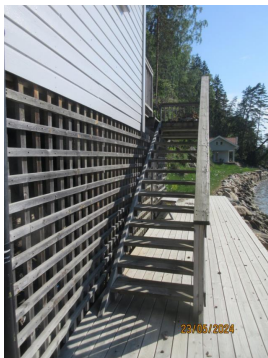
Åpen tretrapp utvendig, rekkverk i trekonstruksjon.

Valgfri/brukerstyrt utbedring.

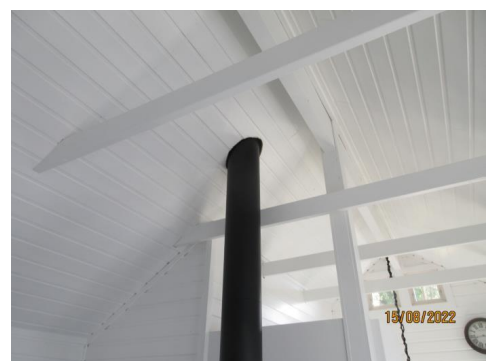
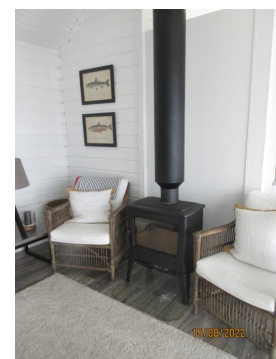
- Det er påvist andre avvik:

- Det må foretas tiltak for å lukke avviket.
- Andre tiltak:

Ref pkt 24 i egenerklæringen - bør kontrolleres av fagpersonell. Evt bytte plate.

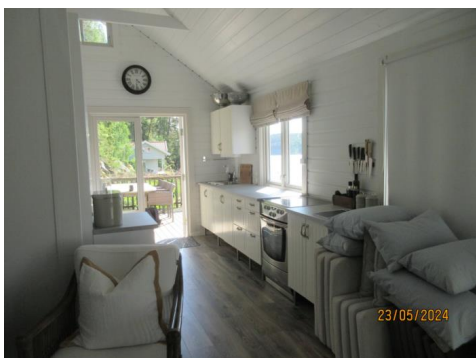
Tidsmessig innredning med malte profilerte fronter, laminat benkeplate med nedfelt stål vaskekum. Frittstående hvitevarer. Antar innredning fra 1998.

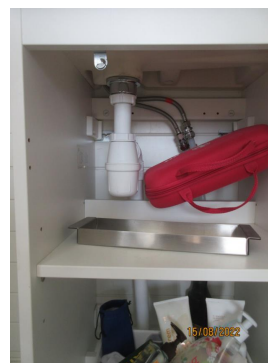
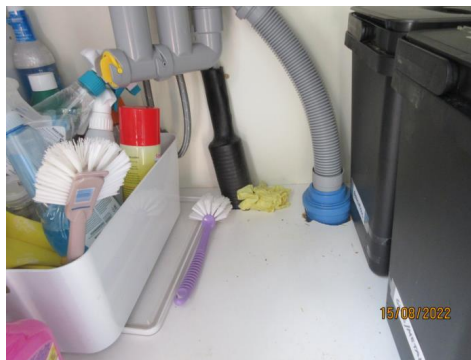
Innvendige vannledninger er av plast (rør i rør). Rørene er kun besiktiget inne i hytten.

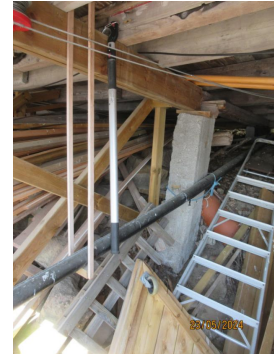
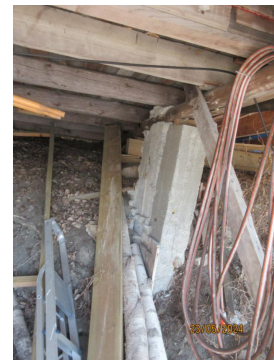
Det er byggegrunn av fjell. Noe eldre skjevheter i pilarer. To pilarer er utbedret. Se pkt 7 egenerklæringen.

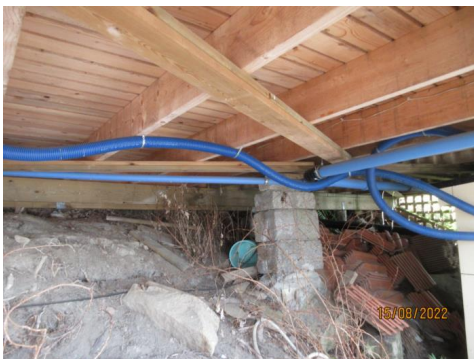
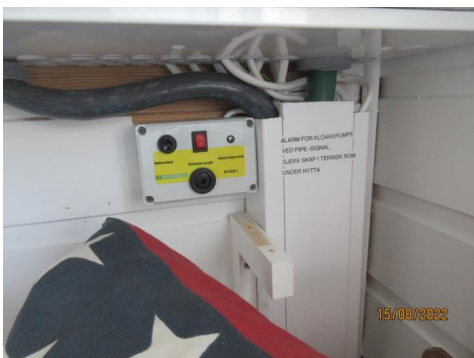
Utvendige avløpsrør er av plast. Utvendige vannledninger er av plast (PEL). Det er offentlig vann og avløp via private stikkledninger, antar privat vann/avløpslag. Røropplegg og kloakkpumpe plassert i teknisk rom under terrassen. Anlegget har serviceavtale med Driftsteknikk AS.

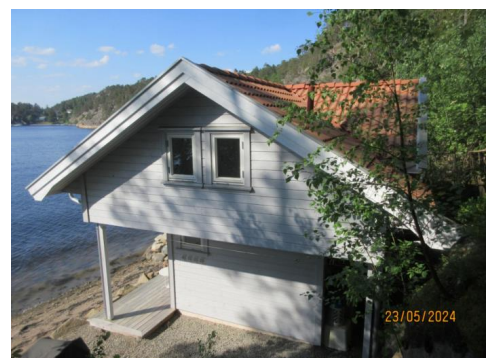
Taktekkingen er av betongtakstein. Taket er besiktiget fra bakkenivå.

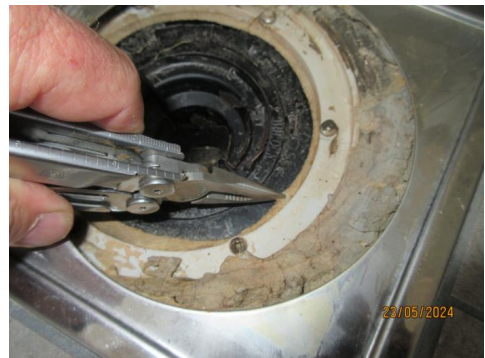
Det er plastsluk, og ukjent tettesjikt/membran. Det er synlig membranduk i slukets klemring.

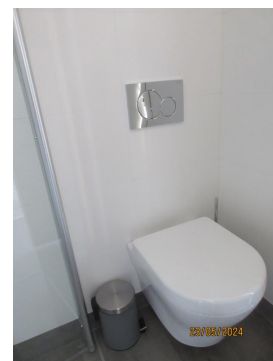
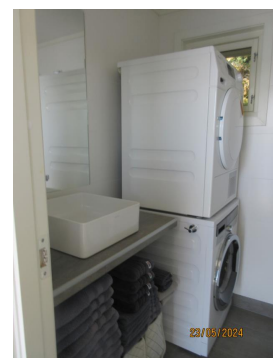
Servantinnredning/benkeplate med en servant. Nedsenket nisje med dusjvegger, dusjing direkte på gulv/vegg og vegghengt wc. Opplegg for vaskemaskin og tørketrommel.

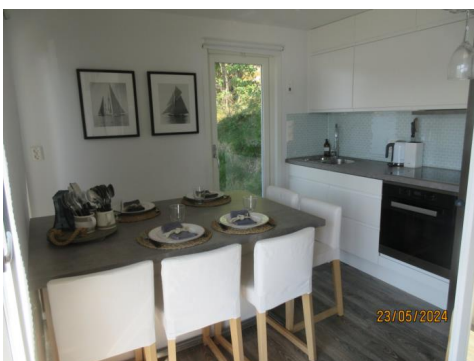
Tidsmessig innredning med slette malte fronter, laminat benkeplate med nedfelt vaskeikum. Integrrert komfyr, frittstående kjøleskap.

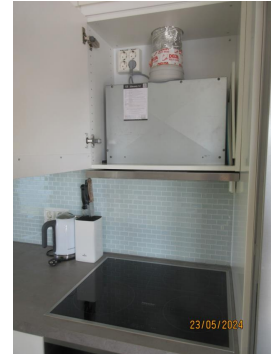
Det er kjøkkenventilator med avtrekk ut.

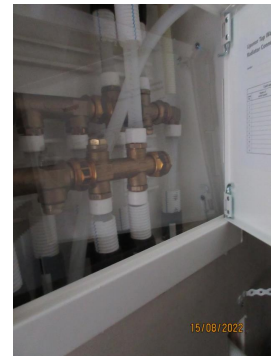
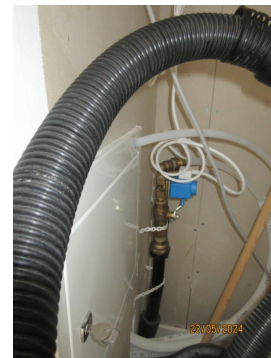
Innvendige vannledninger er av plast (rør i rør). De er besikttet i rørskap.

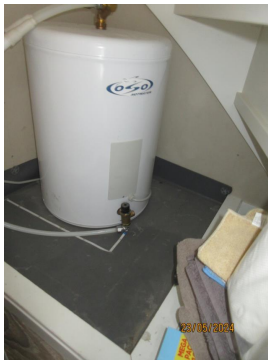
Varmtvannstanken er på ca 120 liter, plassert under trappen.
