# Tilstandsrapport

Boligbygg med flere boenheter

Martin Nielsens gate 19 A, 5529  
HAUGESUND

Befaringsdato: 29.01.2026

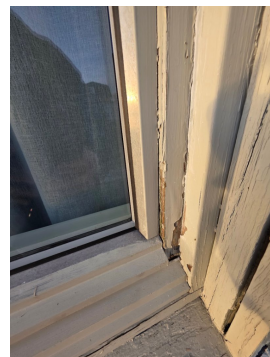
Det er påvist at enkelte vinduer er vanskelige å åpne og lukke. Enkelte vinduer tar i karm. Videre er det registrert værslitasje på enkelte vinduskarmer.

Værslitasje på enkelte vinduer

Forholdet kan medføre redusert brukervennlighet og økt slitasje på beslag og hengsler. Værslitte karmer kan over tid føre til økt risiko for fuktopptak, nedbrytning av materialer og redusert levetid for vinduene. Det anbefales justering og vedlikehold av aktuelle vinduer. Værslitte karmer bør overflatebehandles og eventuelt utbedres. Dersom skader er omfattende, må utskifting av enkeltvinduer vurderes.

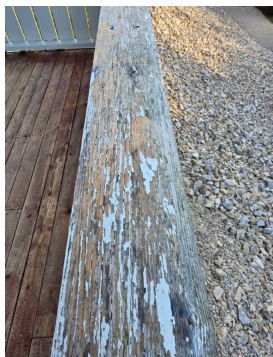
Det er påvist skjevheter i terrassekonstruksjonen med avvik på over 40 mm. Videre er det registrert værslitasje på terrassedekket og rekkverk.

Værslitt rekkverk

Værslitt terrassedekke har økt risiko for fuktopptak, nedbrytning og redusert levetid. Det anbefales nærmere vurdering av terrassekonstruksjonen. Skjevheter bør rettes opp, terrassedekket og rekkverk bør vedlikeholdes eller skiftes ut.

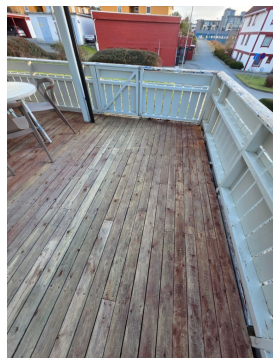
Værslitt terrassedekke

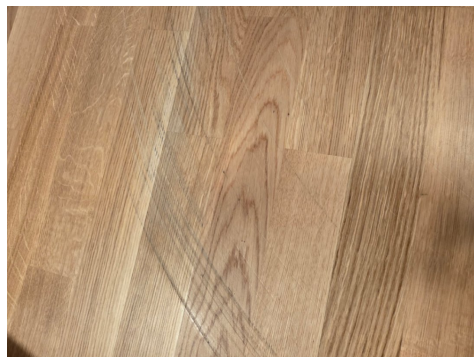
Det er påvist stedvis slitasje utover normal slitasjegrad på innvendige overflater. Dette omfatter riper, hakk og sprekker i parkett, samt glipper i veggplater.

Riper i parkett

Estetiske forhold og mindre overflateavvik påvirker ikke bygningens funksjon, men kan ha betydning for helhetsinntrykket. Det er ikke behov for tiltak utover normalt vedlikehold og eventuell oppfriskning av overflater der det er ønskelig av estetiske grunner.

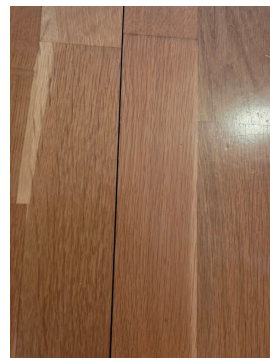
Glipper i parkettskjøt

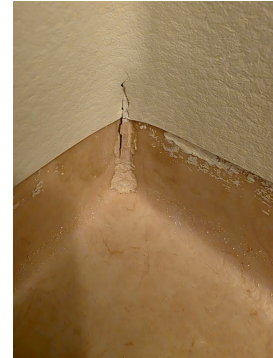
Våtrommet er oppført før 1997 og er dermed etablert etter eldre byggt tekniske forskrifter enn dagens krav til utførelse og materialbruk. Rommet er oppført med datidens løsninger for tettesjikt, ventilasjon og sluk, som normalt ikke tilfredsstiller dagens krav til fuktsikring og vanntetting. Badet har nådd en alder som tilsier at oppgradering bør påregnes innen overskuelig tid. Normal forventet levetid for våtrom er ca. 20–30 år.

- Våtrommet må oppgraderes for å tåle normal bruk etter dagens krav.

Sprekk i tettesjikt i dusjsone

Selv om rommet kan være funksjonelt, vil alder innebære en økt risiko for fuktskader i konstruksjonen. Utbedring eller oppgradering til dagens standard bør derfor påregnes.

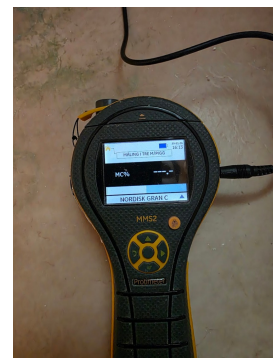
Hulltaking er foretatt uten å påvise unormale forhold. Hulltaking er foretatt ved/i vegg mellom bod og bad. Fuktkvotemåling (vekt%) i konstruksjonen ble målt til under 6 som ikke gir utslag på fuktmåleren. Hulltaking er gjort som en stikkprøve og er ikke en garanti for at det ikke er fukt andre steder

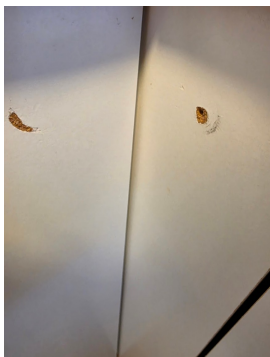
- Det er påvist skader på overflater/kjøkkeninnredning utover normal slitasjegrad.

Enkelte skader i overflater

Skader på overflater og innredning kan medføre redusert funksjon og visuelt uttrykk. Utskifting av kjøkkeninnredning må påregnes over tid. Eventuelle midlertidige utbedringer eller vedlikeholdstiltak kan vurderes frem til utskifting gjennomføres.

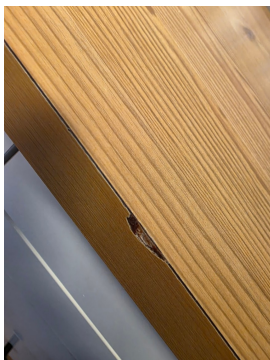
Enkelte skader i overflater

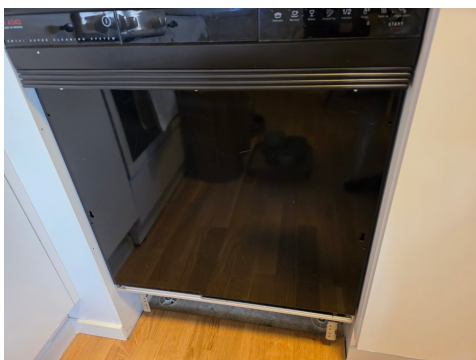
Det mangler front og sokkel på oppvaskmaskin

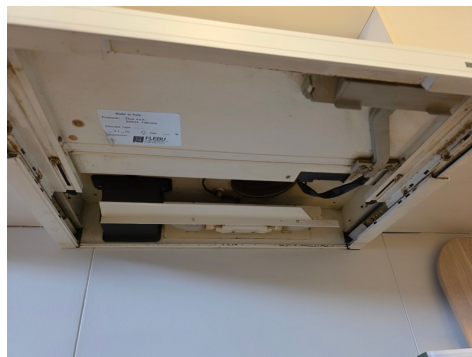
- Avtrekk fungerer ikke.

Manglende avtrekk kan føre til utilstrekkelig ventilasjon på kjøkken, med økt risiko for fukt og lukt. Det anbefales feilsøking og utbedring av kjøkkenventilatoren. Dersom funksjon ikke kan gjenopprettes, bør ventilatoren repareres eller skiftes ut.
