# Tilstandsrapport

Tomannsbolig

Forstrøms vei 9, 1778 HALDEN

Rapportdato: 31.10.2025

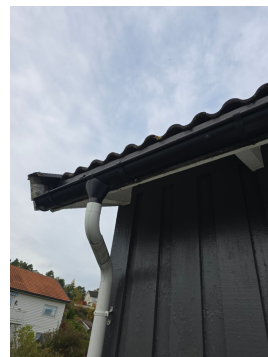
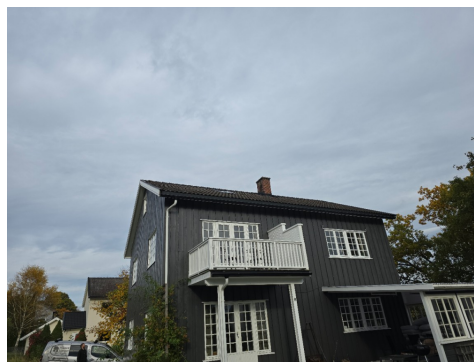
Registrert noe rustangrep og maling som flasser på toppbordslag.

Det anbefales at pipen helbeslås.

Utføre lokale utbedringer av toppbordslag for å bevare levetiden.

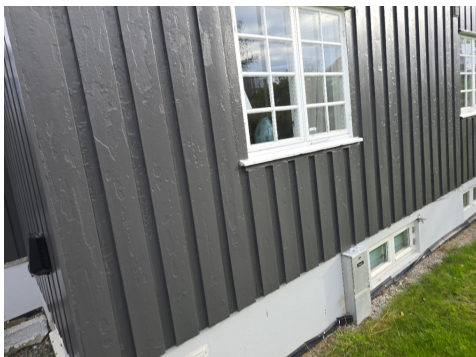
### ! TG 2 Veggkonstruksjon

- Det er ingen eller liten lufting i nedre kant av kledning mot grunnmur.
- Det er avvik:

- Uten tilstrekkelig lufting bak bordkledningen kan fuktighet som trenger inn bak bordene eller gjennom veggen innenfra ikke tørke opp. Dette skaper ideelle forhold for råtesopp og muggvekst.
- Tiltak:

Skal problemet med linolje utbedres må trekledning skiftes på boligen. Ved utskiftning av trekledning må luftingen bak trekledningen forbedres.

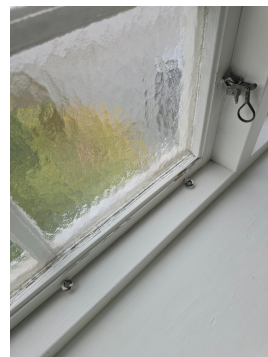
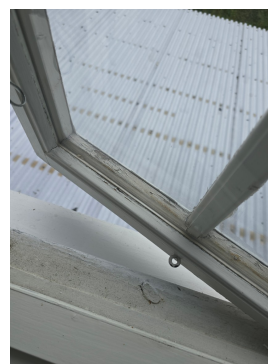
- Det er påvist tegn på innvendig kondensering av enkelte vindusglass.
- Karmene i vinduer er slitte og det er sprekker i trevirket.
- Det er avvik:

Registrert fuktmerker og maling som flasser pga kondensering.

- Kondensering på enkelte glass har medført fuktskader i treverk som kan medføre utskiftningsbehov av enkelte vinduer.
- Tiltak:

Det må forventes at vindier med koblet glass i leiligheten blir skiftet.

Forøvrig er det viktig med godt vedlikehold av vinduene.

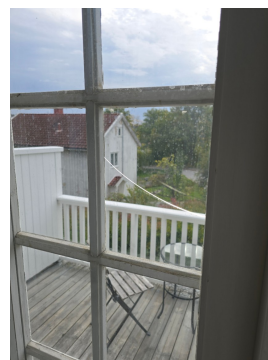
## Dører

- Det er påvist dører med punkterte eller sprukne glassruter.
- Karmene i dører er værslitte utvendig og det er sprekker i trevirket.

Skifte balkongdøren med hensyn til tilstanden og alder.

Eldre dører har et høyere energitap og dårligere tetthet enn dagens dører.

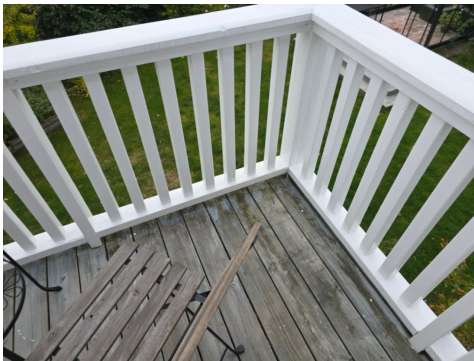
## Balkonger, terrasser og rom under balkonger

- Det er ikke montert rekkverk.
- Det er avvik:

Utføre vedlikehold av terrassebord for å bevare levetiden på disse.  
Ikke behov for å utbedre rekkverket siden dette var godkjent på oppføringstidspunktet.

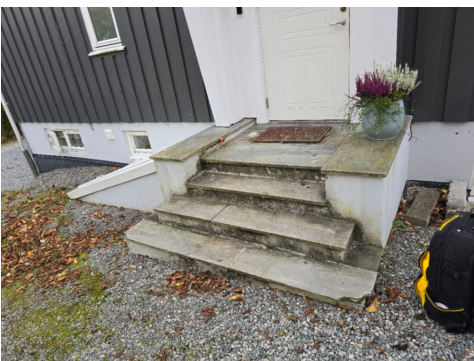
## ! TG 3 Utvendige trapper

Betongtrapp med skifer fra byggeåret.

- Det er ikke montert rekkverk.
- Det er avvik:

Manglende rekkverk på trappen  
Trappen har behov for vedlikehold og utbedringer. Skader på skifer

Rekkverk må monteres på trappen med hensyn til sikkerhet.  
Utføre vedlikehold på selevel betongtrappen og skifer.

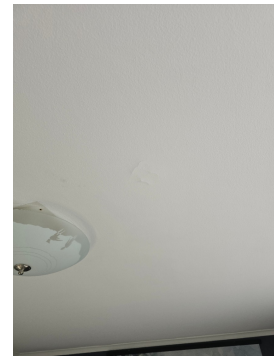
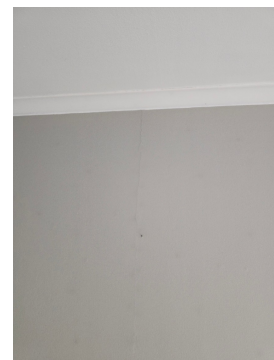
## ! TG 2 Overflater

Stedvis områder med knirk i gulvkonstruksjonen.  
Noen områder med sprekker i tak i spisestue og gang.

Sprekk i plateskjøter på vegg i stue, gang og kjøkken.

Gulv ved oppvaskmaskin og kjøleskap har tidligere blitt noe fuktutsatt.  
Ingen utslag på fuktighet ved fuktsøk på befaringsdagen.

Leiligheten innehar en generell enkel standard og oppussing bør derfor medregnes.

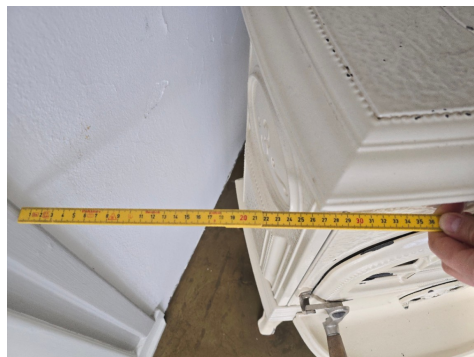
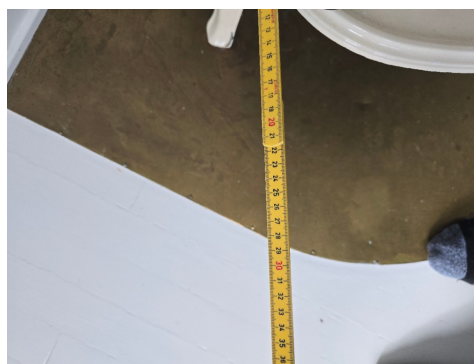
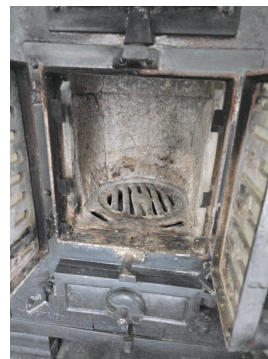
Vedovn i stue har en tilstand som tilsier at den er moden for å skiftes. Sprekker i ildfaste steiner i ovn.

Vedovn i stue må skiftes pga alder og tilstand.

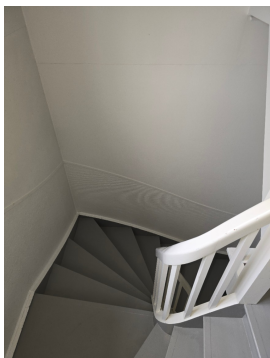
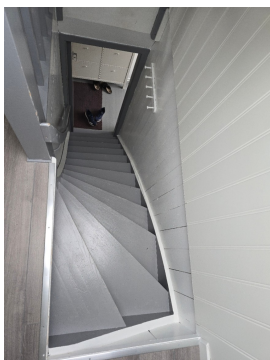
## ! TG 2 Innvendige trapper

Boligen har malt tretrapp.

Trappene var godkjent på oppføringstidspunktet, så det er derfor ikke behov for tiltak.

Skal loftet bli bruksendret til hoveddel må det forventes å utføre utbedringer av trappen, slik at den tilfredstiller kravet til internt trapp i boligen.

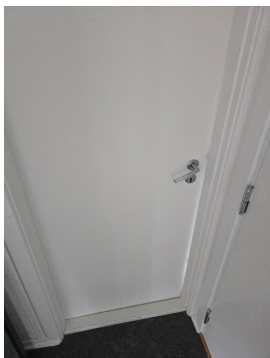
## ! TG 2 Innvendige dører

- Det er påvist avvik som tilsier at det bør foretas tiltak på enkelte dører.
- Det er avvik:

Ved oppussing av leiligheten har innerdører behov for å skiftes.

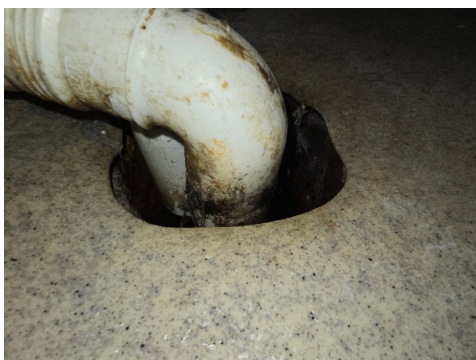
### ! TG 3 Sluk, membran og tettesjikt

- Uten tilfredsstillende klemring er det vanskelig å sikre en vanntett overgang mellom smøremembranen og sluket. Dette øker risikoen for at vann kan sive ned langs sidene av sluket og forårsake fuktskader i gulvkonstruksjonen og omkringliggende område.
- Eldre sluk av støpejern er ofte utsatt for rust som kan medføre lekkasjer. Eventuelle lekkasjer kan medføre fuktskader på tiliggende konstruksjoner.

Det anbefales at badet totaloppusses med hensyn til utførelse av baderomsplater.

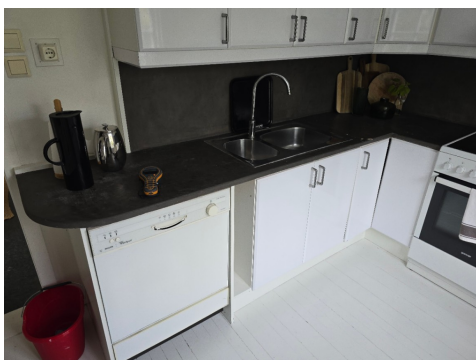
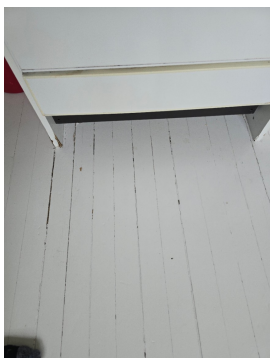
### 2.ETASJE > KJØKKEN

Fuktskader på dekkisider ved oppvaskmaskin.

Kjøkkenet har behov for vedlikehold og utbedringer.

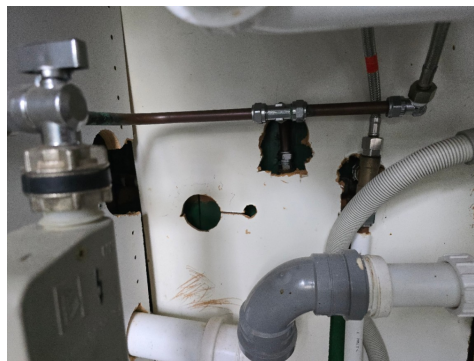
#### ! TG 2 Vannledninger

- Det er ikke behov for utbedringstiltak siden anlegget fungerer i dag, men ut ifra alder kan skader plutselig oppstå på eldre anlegg.
- I forbindelse med oppgradering av våtrom vil det være naturlig med utskiftning av rør.

Innhent dokumentasjon om mulig.

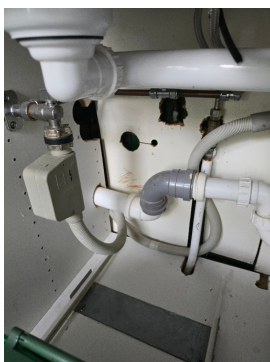
#### ! TG 2 Avløpsrør

Det er avløpsrør av plast og støpejern.

- I forbindelse med oppgradering av våtrom vil det være naturlig med utskiftning av rør.
- Tidspunkt for utskiftning av avløpsrør nærmer seg.
- Eldre avløpsrør har blant annet større sannsynlighet for lekkasjer, noe som kan føre til omfattende og kostbare vannskader i boliger.

Innhent dokumentasjon om mulig.

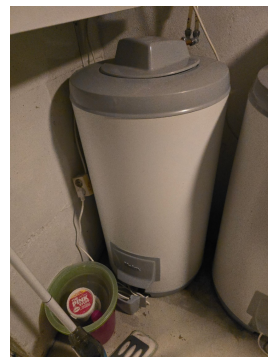
- Det bør etableres tilfredsstillende avrenning eller lekkasjesikring ved varmtvannstank.

Dette vil forhindre skader på omkringliggende konstruksjon ved en evt lekkasje fra sikkerhetsventil.
