# Tilstandsrapport

Enebolig

Skoleveien 8 D, 1960 LØKEN

Oppdragsnr.: 10816-25062

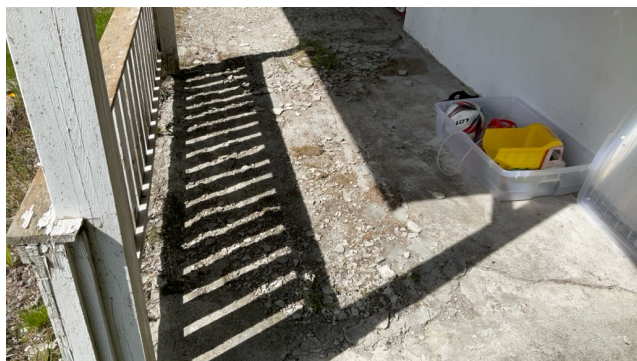
## ! TG 2 Utvendig skur/takoverbygg

Utvendig skur/takoverbygg i enkel trekonstruksjon tekket med takplater.

Konstruksjonen bør utbedres eller rives.

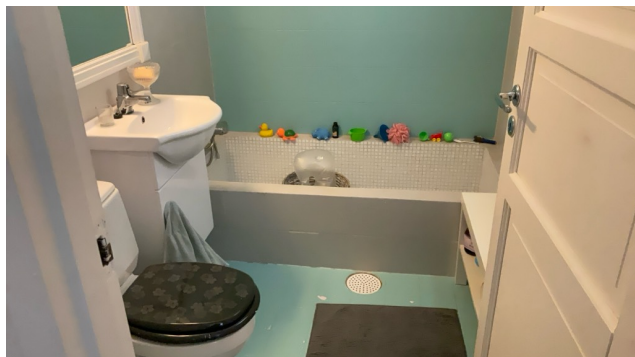
### ! TG 2 Overflater vegger og himling

- Det er vindu/dør med ikke fuktbestandige materialer i våtsonen (ved vask, dusj, badekar, osv.), løsningen eller byggematerialet er uegnet
- Det er avvik:

- Det må gjøres tiltak for å lukke avviket.
- Uegnede materialer må fuktbeskyttes/utskiftes.

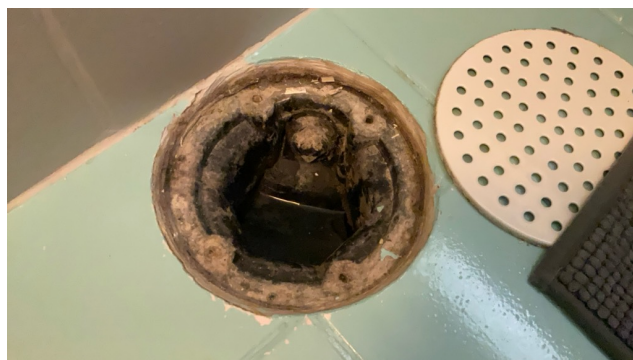
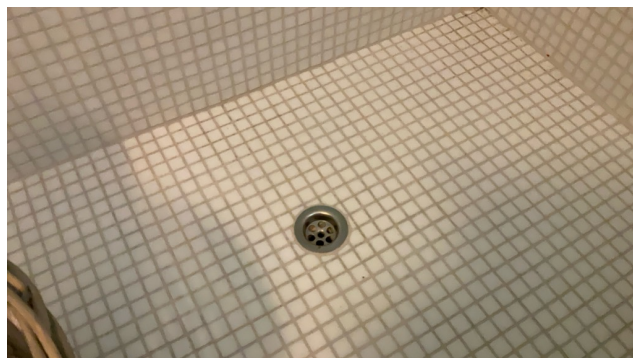
### ! TG 2 Sanitærutstyr og innredning

Det mangler fliser på toppen av dusjkaret og det er riss i overflatene her.

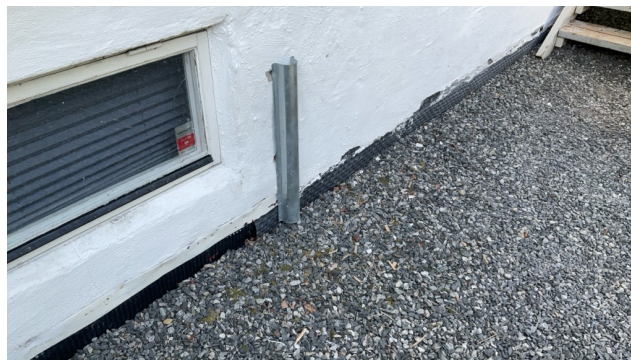
## TG 2 Grunnmur og fundamenter

Bygningen har grunnmur i lettklinkerblokker. Deler av grunnmuren er utvendig isolert i senere tid.

Det er glippe mellom isolasjon på grunnmur og trebordkledningen - det mangler beslag/tetting og her vil det være fare for fuktinnslag mellom grunnmur og isolasjon ved regnvær som igjen kan føre til skader.

Det må gjøres tiltak for å lukke avviket. Det må monteres vannbrett, beslag eller annen tetting.
