Skoleveien 8D, 1960 LØKEN

**Koselig, rødmalt enebolig med to terrasser. Landlig utsikt og innerst i blindvei. Stor, solrik tomt. Peis. Varmepumpe. Elbillader.**

| Tilstandsrapport ..... | 46 |

Befaringsdato: 07.05.2025

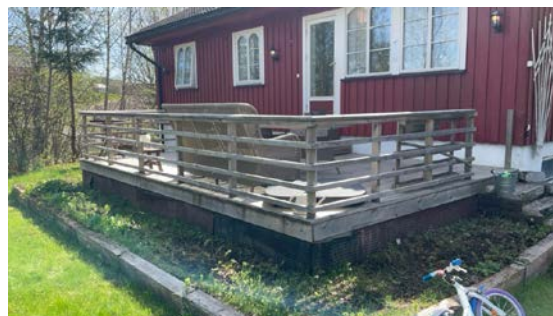
## ! TG 2 Veranda

Veranda i trekonstruksjon på punktfundamentering og trestolper. Spaltegulv av tre og rekkverk i trekonstruksjon. Trapp i trekonstruksjon. Vurdering av avvik: Rekkverket er for lavt i forhold til dagens krav til rekkverkshøyder. Det er værslitt/oppsprukket trevirke/trepaneler. Rekkverkshøyde er ca. 90cm. og tilfredsstilte byggeårets krav (dagens krav er 100cm.)

Bør utbedres.

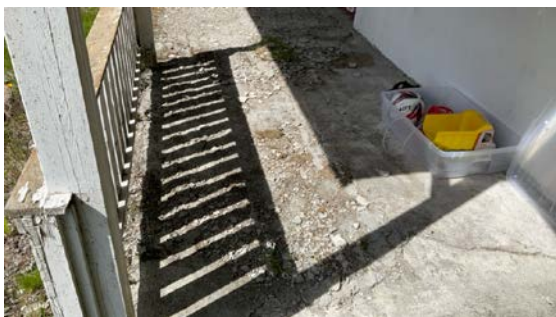
## 1 TG 2 Utvendig skur/takoverbygg

Utvendig skur/takoverbygg i enkel trekonstruksjon tekket med takplater. Vurdering av avvik: Det er avvik: Konstruksjonen har enkel standard, slitasje og vesentlige skjevheter.

Utvendig skur/takoverbygg i enkel trekonstruksjon tekket med takplater.

Konstruksjonen bør utbedres eller rives.

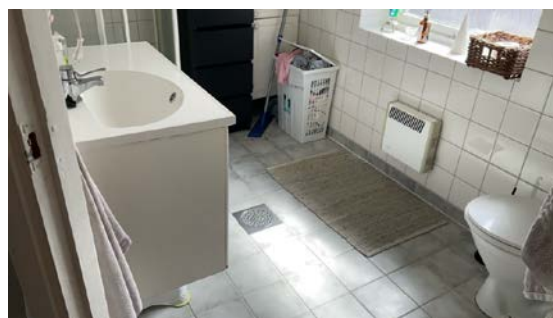
#### TG 0 Tilliggende konstruksjoner våtrom

Hulltaking er foretatt uten å påvise unormale forhold. Hulltaking ble foretatt i vegg i luke mot dusjnise bad. Det ble målt med stikkelektroder i vegg og det ble gjort visuell inspeksjon.

Det ble ved målinger og visuell inspeksjon ikke påvist tegn på fuktskader.

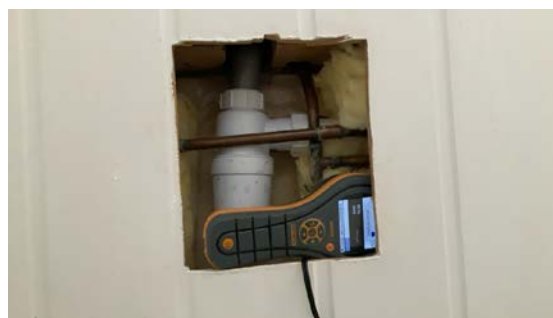
### U. ETASJE > BAD/WC

Baderommet vurderes til å ha teknisk standard fra byggeåret. Baderommet er oppusset i senere tid, men det er ikke fremlagt noe dokumentasjon på arbeidet.

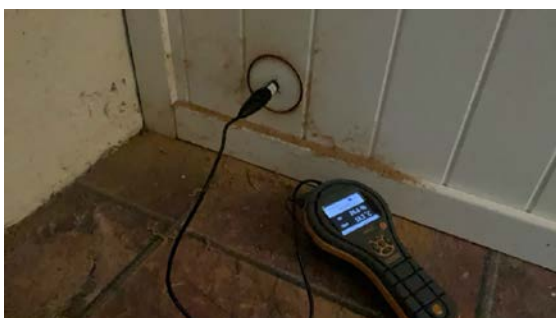
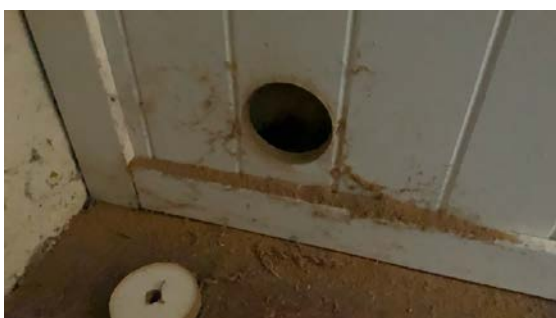
## U. ETASJE > VASKEROM

avvik: Våtrommet må oppgraderes for å tåle normal bruk etter dagens krav. Vaskerommet har enkel standard fra byggeåret med bruksslitasje. Vaskerommet har ingen membranløsning/tettesjikt og er ikke bygget som våtrom iht. dagens krav. Det er kun naturlig ventilasjon med veggventil.
