# Tilstandsrapport

Knappliveien 3, 3290 STAVERN

Befaringsdato: 09.09.2025

Rapportdato: 11.09.2025

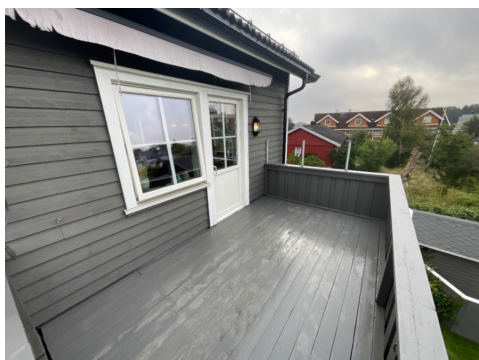
Balkong

Tilstandsgrad 2 er gitt på rekkverk fordi det ikke tilfredsstiller dagens regelverk på 1 meter.  
det er sprukket trepanel, malingsavflassing og høyt fuktnivå i trepanelen.

Rekkverket bør utbedres/fornyes slik at det tilfredsstiller dagens sikkerhetskrav.  
Skadet og oppsprukket treverk bør skiftes ut.  
Overflater bør skrapes og males på nytt for å hindre videre nedbrytning.

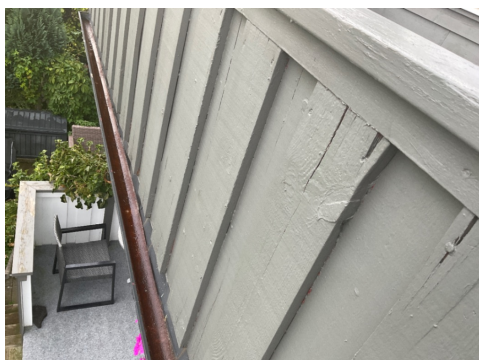
Sprukket treverk på balkongrekkverk

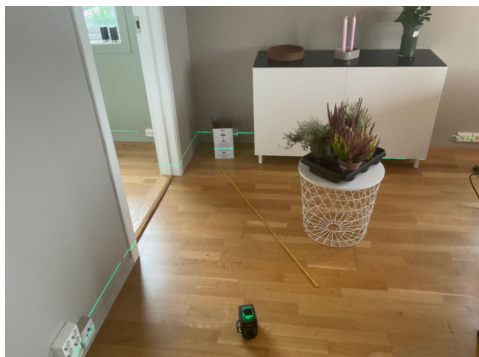
Stuegulv

Tilstandsgrad to er gitt fordi det er skade på parketten i stuen ved døren til soverommet. I tillegg er det registrert løse tapetskjøter i stuen.

- Det er målt høydeforskjell på mellom 15-30 mm gjennom hele rommet. Tilstandsgrad 2 gis med bakgrunn i standardens krav til godkjente måleavvik.
- Målt høydeforskjell på over 20 mm innenfor en lengde på 2 meter. Tilstandsgrad 3 gis med bakgrunn i standardens krav til godkjente måleavvik.
- Målt høydeforskjell på over 30 mm gjennom hele rommet. Tilstandsgrad 3 gis med bakgrunn i standardens krav til godkjente måleavvik.

Utbedring anses normalt ikke påkrevd dersom forholdet er stabilt, men gulvavvik kan utbedres med avrettingsmasse eller nytt gulvoppbygg dersom man ønsker å planere gulvflatene.

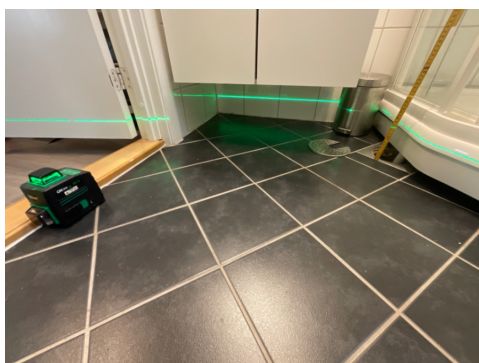
- Til tross for avviket i fall/høydeforskjell til sluk, vil gulvet fortsatt kunne lede vann mot sluket, men med redusert effektivitet. Dette kan potensielt øke risikoen for vannansamling i enkelte områder av badet.

Baderommet er velfungerende med tett dusjkabinett, men tilfredsstillende ikke dagens krav til nødvendig fall eller oppkant på membran mot dørterskel.

En mulig vannlekkasje vil kunne renne til entreen, fordi døråpningene er uten oppkant av membran, oppkanten må være minst 15 mm over det ferdige gulvet, eller gulvet ha 1:100 fall til sluk og 25 mm fra slukrist til topp membran ved dørterskel.

Fall mot sluk

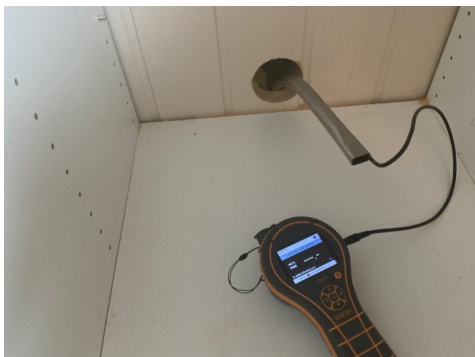
Hulltaking er foretatt uten å påvise unormale forhold. Hulltaking er foretatt i kjøkkenskapet. Fuktivotemåling (vekt%) i konstruksjonen ble målt til 0.

Hulltaking i kjøkkenskap

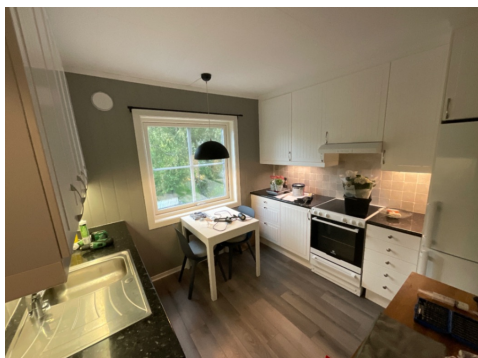
Kjøkken

- Det er påvist fuktskjolder/svelling i bunnplate i benkeskap.

Tilstandsgrad to er gitt fordi bunnplaten i kjøkkenskapet, kjøkkenfrontene og sokkelen har skader og svelling på grunn av fuktighet.
