# Tilstandsrapport

Boligbygg med flere boenheter

Sandesundsveien 14 D , 1724 SARPSBORG

Befaringsdato: 09.02.2026

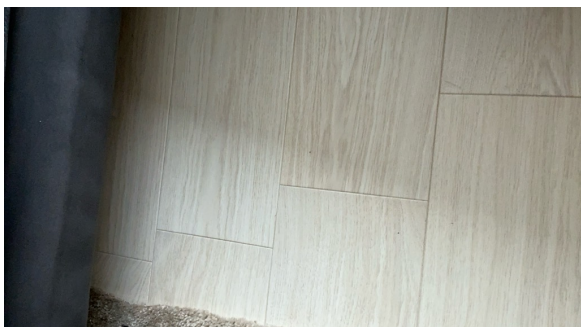
Laminatgulv fremstår ikke lagt i henhold til leverandørens leggeanvisning. Det er registrert flere kortskjøter som ligger for tett på hverandre / nesten i linje, og ikke tilstrekkelig forskjøvet slik leverandør normalt krever. Gulvoverflaten er ikke helt rett og det gjør at noen skjøter i laminatgulvet slipper fra hverandre.

For tett plasserte skjøter gir svakere felt i gulvet og øker risiko for bevegelser, knirk, åpne skjøter og skader i klikksystemet over tid, særlig ved punktbelastning og normal bruk.

Laminatgulv er ikke lagt etter leggeanvisning fra leverandør.

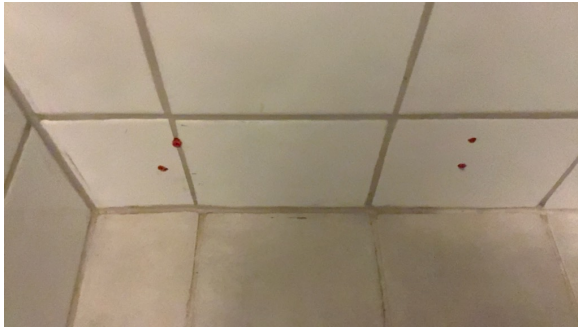
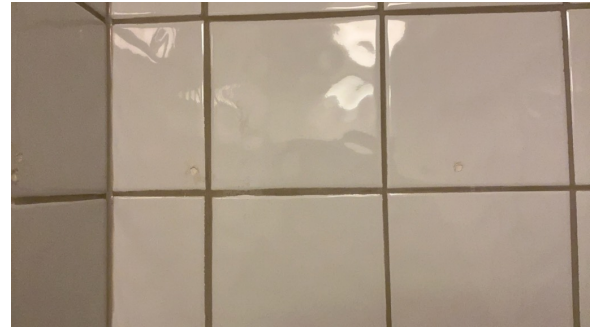
- Det er påvist avvik i fuger.

Mangler noe fugemasse i veggfliser og det er hull etter oppheng i noen av flisene.

- Det må foretaes lokal utbedring

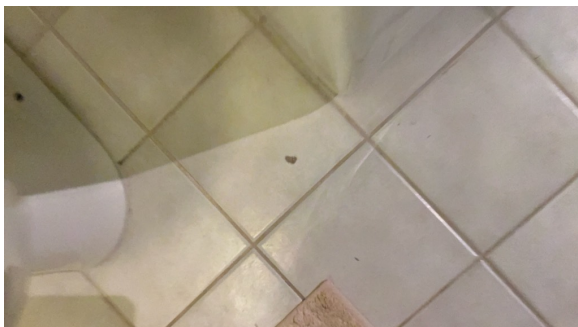
- Det er påvist avvik i fallforhold til sluk i forhold til krav i forskrift på byggetidspunktet.

- Til tross for avviket i fall/høydeforskjell til sluk, vil gulvet fortsatt kunne lede vann mot sluket, men med redusert effektivitet. Dette kan potensielt øke risikoen for vannansamling i enkelte områder av badet.

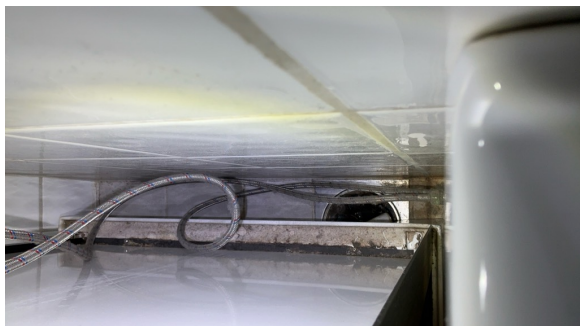
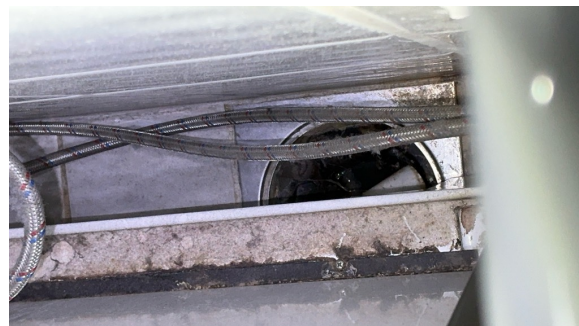
Det er plastsluk og ukjent tettesjikt/membran.

- Membran kan ikke konstateres (ikke synlig og det foreligger heller ikke dokumentasjon).
- Mer enn halvparten av forventet brukstid er passert på membranløsningen.
- Mer enn halvparten av forventet brukstid er passert på slukløsningen.
- Sluk har begrenset mulighet for inspeksjon og rengjøring.

- Det må gjøres nærmere undersøkelser. Manglende membran/tettesjikt medfører risiko for lekkasjer og fukt i konstruksjonen.
- Sluket må sjekkes og rengjøres jevnlig.
- Overvåk tilstanden jevnlig. For å få tilstandsgrad 0 eller 1 må slukløsningen skiftes ut og sannsynligvis må også membransjiktet skiftes/utbedres. Det er imidlertid vanskelig å si noe om tidspunktet for når dette er nødvendig.

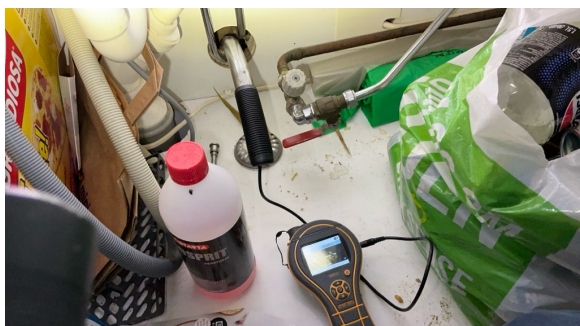
Hulltaking er foretatt uten å påvise unormale forhold.

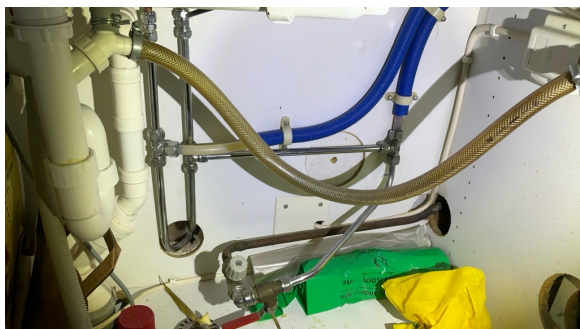
Innvendige vannledninger er av kobber og plast.

- Mer enn halvparten av forventet brukstid er passert på innvendige vannledninger.

- Det er ikke behov for utbedringstiltak siden anlegget fungerer i dag, men ut ifra alder kan skader plutselig oppstå på eldre anlegg.

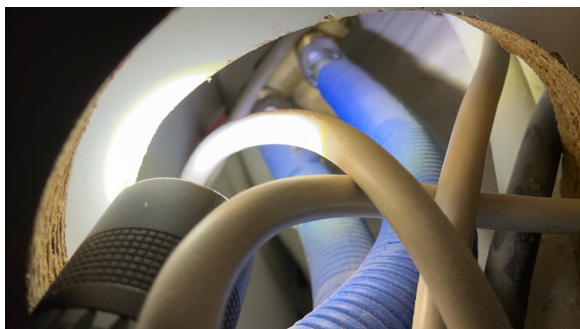
Varmtvannstanken er på ca. 120 liter. Varmtvannsbereder er plassert i hjørneskap.

- Det er ikke påvist tilfredsstillende avrenning eller annen kompenserende løsning fra varmtvannstank.
- Det er ikke påvist tilfredsstillende el-tilkobling av varmtvannstank iht. gjeldende forskrift.

Varmtvannsbereder er plassert i rom uten sluk. Det anbefales på generelt grunnlag at det monteres waterguard på utstyr som kan gi fare for vannskade i rom uten sluk.

- Det bør etableres tilfredsstillende el-tilkobling etter gjeldende forskrift.
