Tilstandsrapport

Enebolig

Løvåsvegen 40, 2835 RAUFOSS

Befaringsdato: 10.10.2024

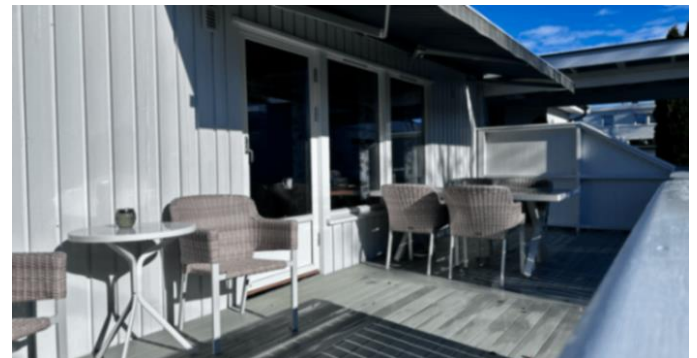
Balkonger, terrasser og rom under balkonger

Terrasse fra 2020 i trekonstruksjoner med adkomst fra stue. Ny motorisert terrassemarkise i 2012.

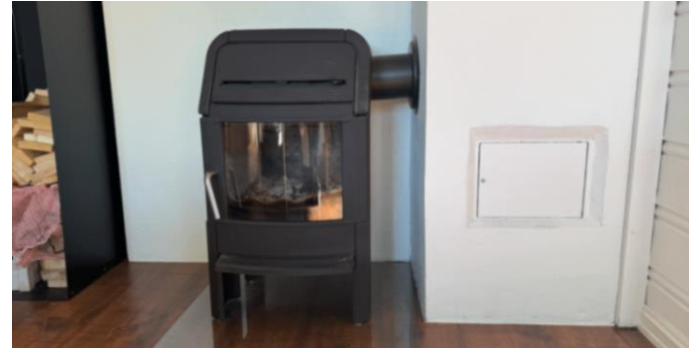
! TG 1 Pipe og ildsted

Boligen har mursteinspipe og peisovn med glassdør. Ny peisovn med brannmur i 2016 og nytt røykrør i 2022. Branntilsyn 08.04.2022. ingen merknader.

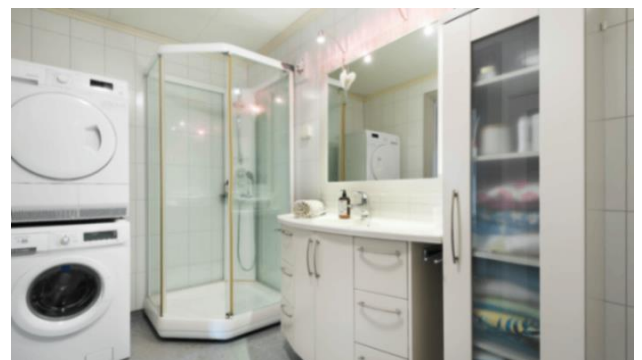
1 ETASJE > BAD/VASKEROM

Nytt bad/vaskerom i 2006. Aktuell byggeforskrift er tekniske forskrifter i perioden 1997-2010. Dokumentasjon: faktura og bilder.

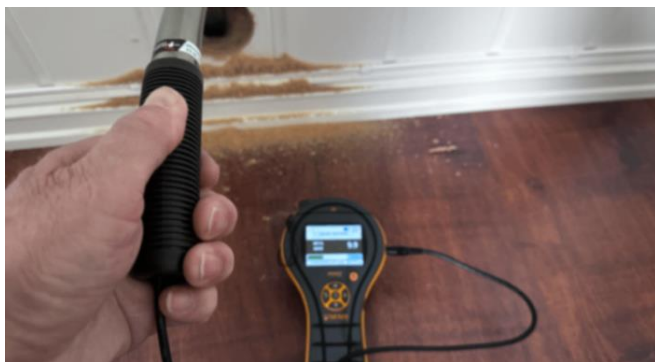
! TG 1 Tilliggende konstruksjoner våtrom

Hulltaking er foretatt uten å påvise unormale forhold. Hulltaking er foretatt ved/i soverom. Fuktkvotemåling (vekt%) i konstruksjonen ble målt til 10.

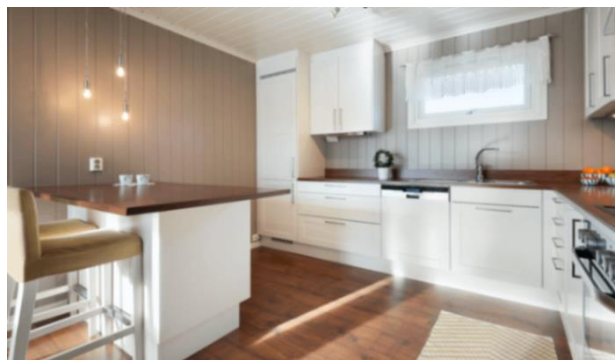
! TG 1 Overflater og innredning

Kjøkkenet har innredning med profilerte fronter. Benkeplaten er av laminat. Det er integrert kjølfrysenskap, oppvaskmaskin, platetopp og stekeovn.

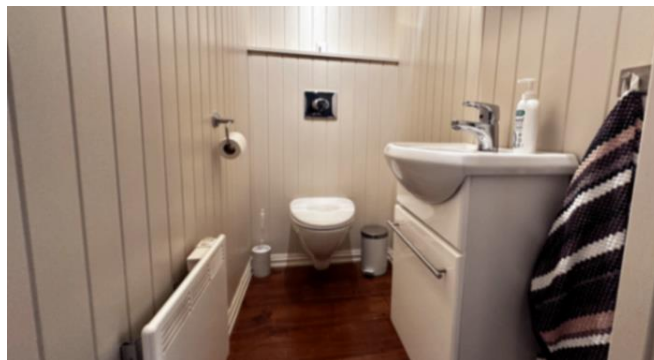
! TG 1 Overflater og konstruksjon

Toalettrom med servant og veggmontert toalett. Mekanisk vifte i vegg.
