Tilstandsrapport

Boligbygg med flere boenheter

Kornsilovegen 33 , 2316 HAMAR

Befaringsdato: 11.03.2026

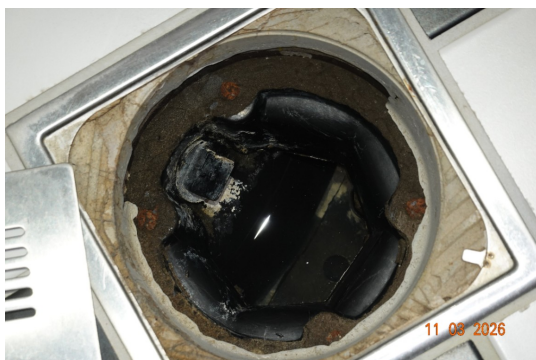
11 03 2026

TC 2 Sluk, membran og tettesjikt

Synlig membran i sluket.

- Mer enn halvparten av forventet brukstid er passert på membranløsningen.
- Mer enn halvparten av forventet brukstid er passert på slukløsningen.
- Det er påvist andre avvik:

Rust på skruer i sluk.

Det bør gjennomføres nærmere undersøkelser av sluket og eventuelt utbedre rustskader på skruer for å sikre funksjon og forhindre lekkasjer. Konsekvensen av rust på skruer i sluk er økt risiko for lekkasje og skade på omkringliggende konstruksjoner, samt redusert levetid på slukløsningen.

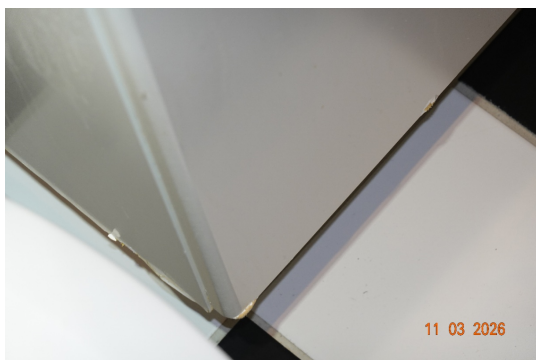
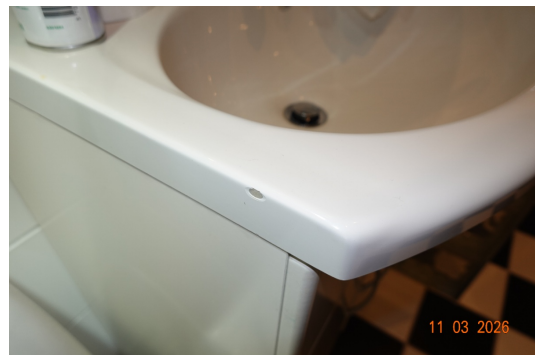
TG 2 Sanitærutstyr og innredning

Enkelte slagskader i underskap og liten avskaling i servant.

Skader på underskap og servant bør utbedres for å forhindre videre forringelse og sikre funksjon og estetikk.

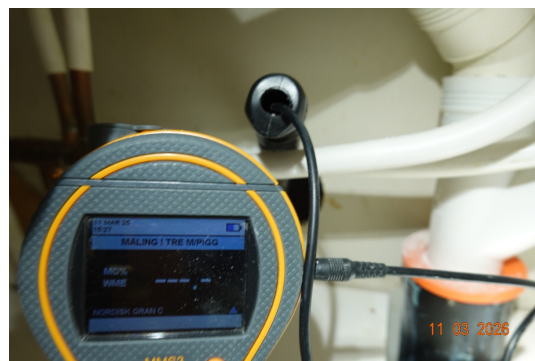
11 03 2026

TG 0 Tilliggende konstruksjoner våtrom

Hulltaking er foretatt nederst på delevveg mot våtsonen. Ved bruk av fuktmåler ble det ikke registrert unormale verdier.

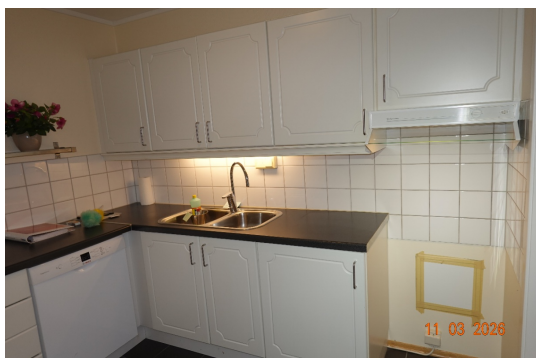
TG 2 Overflater og innredning

Det er påvist noe fuktsvelling i bunnplate. Ved bruk av fuktmåler ble det ikke registrert unormale verdier.

Små sprekker i overflate i benkeplate.

Det bør vurderes utskiftning av bunnplate samt utbedring av sprekker i benkeplaten.

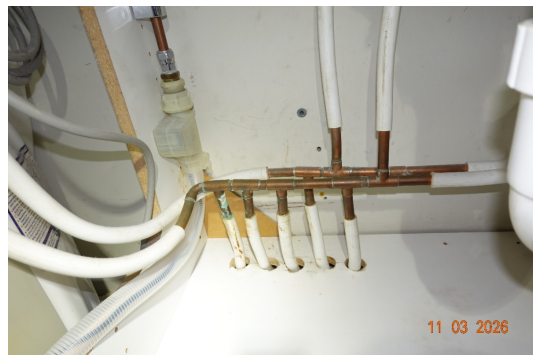
TG 2 Vannledninger

- Mer enn halvparten av forventet brukstid er passert på innvendige vannledninger.
- Det er irr på rør.

- Det er ikke behov for utbedringstiltak siden anlegget fungerer i dag, men ut ifra alder kan skader plutselig oppstå på eldre anlegg.
- I forbindelse med oppgradering av våtrom vil det være naturlig med utskiftning av rør.

Irr på rør bør undersøkes nærmere og eventuelt utbedres for å forhindre lekkasjer.

Siden mer enn halvparten av forventet brukstid er passert på vannledningene, bør det vurderes utskiftning for å unngå plutselige skader og vannlekkasjer.
