# Tilstandsrapport

📍 Maridalsveien 49 A, 0458 OSLO

# gnr. 219, bnr. 151

# Andelsnummer 101

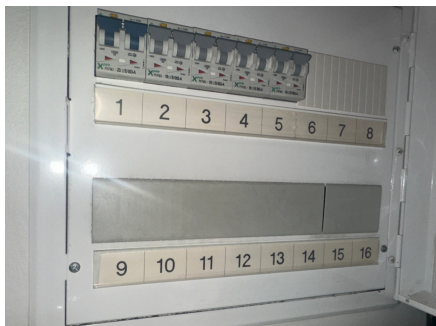
Sikringsskap med automatsikringer.
