# Tilstandsrapport

Rekkehus

Kipleveien 22, 5179 GODVIK

Befaringsdato: 16.07.2024

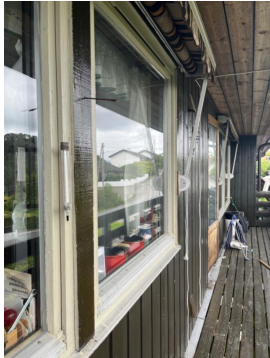
## TG 2 Dører

Ytterdør og eldre terrassedører med glassfelt.  
Dører er undersøkt for slitasje, vandring og andre avvik.

- Karmene i dører er værslitte utvendig og det er sprekker i treverket.

- Det må påregnes noe vedlikehold og at enkelte dører må skiftes ut.

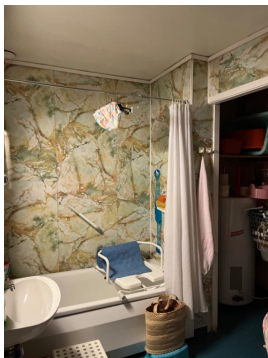
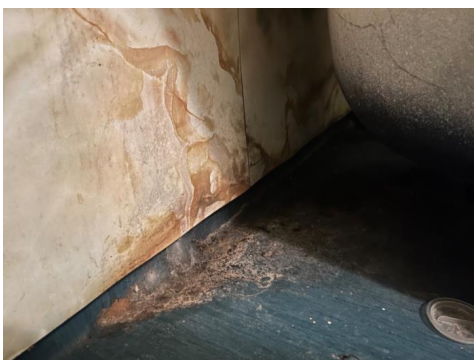
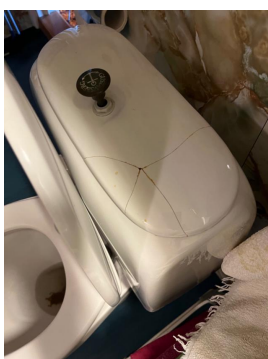
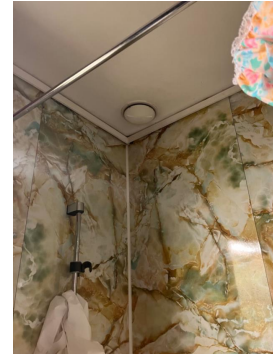
### UNDERETASJE > BAD

Det er foretatt fuktmåling flere steder i våtsonen med ulike avvik påvist.

- Hulltaking er ikke foretatt da det allerede er påvist andre avvik i våtsonen.
- Ved andre fuktundersøkelser enn hulltaking, er det påvist indikasjoner på fuktskader.

Høyt fuktnivå og mit i konstruksjon.

- Det må foretas tiltak for å lukke avviket.

Estimat gjelder nærmere undersøkelse

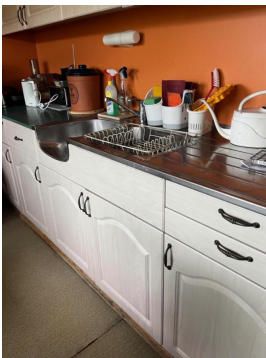
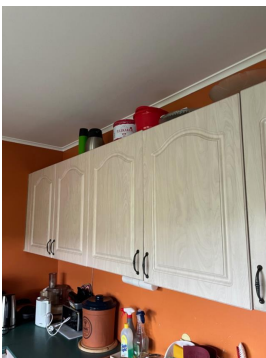
#### ! TG 3 Avtrekk

- Det er registrert avvik med avtrekk.

- Ventilatoren må skiftes.
