# Tilstandsrapport

Enebolig

Granlivegen 20, 2166 OPPAKER

Befaringsdato: 10.11.2025

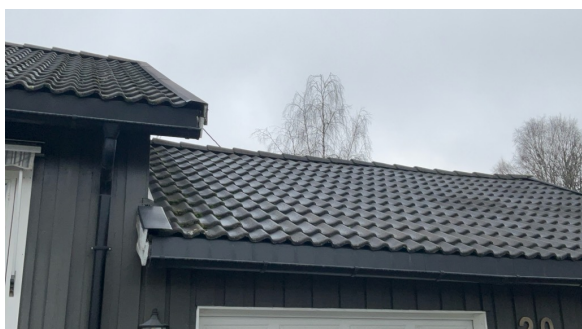
Taktekkingen er av betongtakstein. Taket er besiktiget fra bakkenivå. Siden taket (takkonstruksjon, taktekking og skorstein) kun er observert fra bakkenivå, er vurderingen begrenset av dette. Det er ikke sikkerhetsmessig forsvarlig å bevege seg ut på taket eller observere fra stige. Selv om det ikke er avdekket skader under befaringen, betyr ikke dette at det ikke foreligger skader som en besiktigelse på taket kan avdekke. Vær oppmerksom på denne risikoen. En undersøkelse av taket kan utføres av en fagperson under tilstrekkelige sikkerhetsforhold.

- Lokal utbedring må utføres.
- Overvåk tilstanden jevnlig. For å få tilstandsgrad 0 eller 1 må tekkingen skiftes ut, men tidspunktet for når dette er nødvendig er vanskelig å si noe om.
- Når taktekking og undertak begynner å bli gamle, øker risikoen for lekkasjer, noe som kan føre til omfattende og kostbare reparasjoner av underliggende konstruksjoner dersom en ikke foretar tiltak på konstruksjonene før dette oppstår.

Mose og manglende vedlikehold bør utbedres for å forlenge takets levetid og redusere risikoen for plutselige skader og følgekostnader.

Det anbefales å få en fagperson til å undersøke taket under sikre forhold, da skjulte skader kan forekomme og føre til fuktinntrengning eller ytterligere forringelse av konstruksjonen.

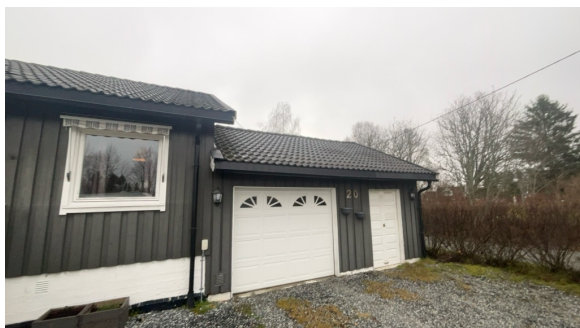
### Nedløp og beslag

Takrenner og nedløp i stål/blekk.

Snøfangere bør monteres for å ivareta personsikkerhet, da manglende snøfangere kan føre til personskader ved snøras fra taket.

Oppussing eller rehabilitering av takrenner, nedløp og beslag bør vurderes for å forhindre ytterligere forringelse og kostbare reparasjoner.

Takrenner, nedløp og beslag bør kontrolleres jevnlig og vedlikeholdes eller skiftes ut ved behov, da synlig slitasje og manglende vedlikehold øker risikoen for lekkasjer og følgeskader på bygningen.

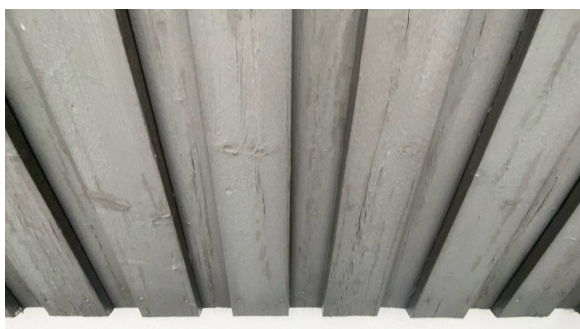
## TG 2 Veggkonstruksjon

Eldre bordkledning, forkantbord og vindskier har slitasje, samt sprekker som skyldes værslitasje og manglende vedlikehold. Stedvis værslitt kledning grunnet manglende vedlikehold.

- Uten tilstrekkelig lufting bak bordkledningen kan fuktighet som trenger inn bak bordene eller gjennom veggene innenfra ikke tørke opp. Dette skaper ideelle forhold for råtesopp og muggvekst.
- Det bør foretas tiltak for å bedre lufting av kledningen.

Det bør gjennomføres oppussing eller rehabilitering av kledning, vindskier og forkantbord for å utbedre slitasje og sprekker som skyldes værpåvirkning og manglende vedlikehold.

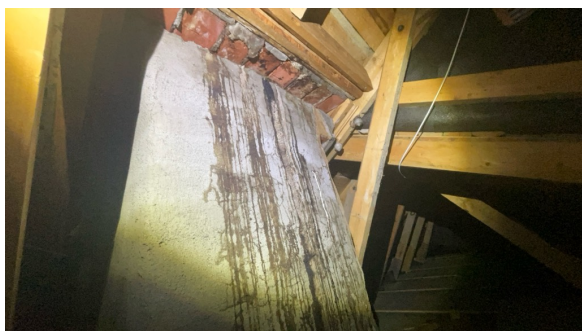
## TG 2 Takkonstruksjon/Loft

- Det er begrenset/dårlig ventilering av takkonstruksjonen.
- Det er påvist fuktskjolder/skader i takkonstruksjonen.

Det er observert bek og fuktutslag på pipe.

Det bør etableres bedre ventilering av takkonstruksjonen og nødvendige utbedringer av fuktskader må gjennomføres for å hindre videre skadeutvikling og redusere risiko for råte og soppdannelse.

Tilgang til hele loftet bør etableres for å muliggjøre fullstendig inspeksjon og avdekke eventuelle skjulte skader.

Følg med på eventuelle endringer i fuktutslag, da manglende tiltak kan føre til større følgeskader og økte utbedringskostnader.

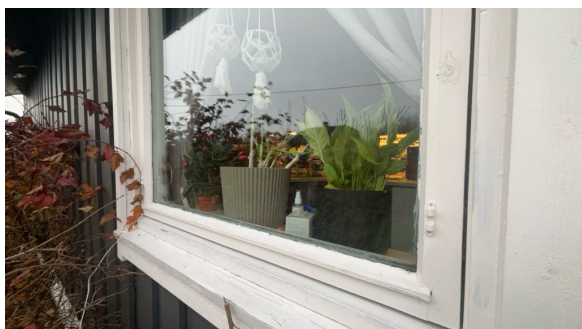
## TG 2 Vinduer

Bygningen har malte trevinduer med 2-lags glass.

Punkterte vinduer kan være vanskelig å oppdage før det skjer væromslag, noe som kan føre til redusert isolasjonsevne og økt risiko for fuktskader.

Det må foretas tiltak for å lukke avviket. Eldre vinduer med slitasje, utskiftninger må påregnes. Om utskiftninger ikke utføres vil dette medføre energitap, lekkasjer etc.

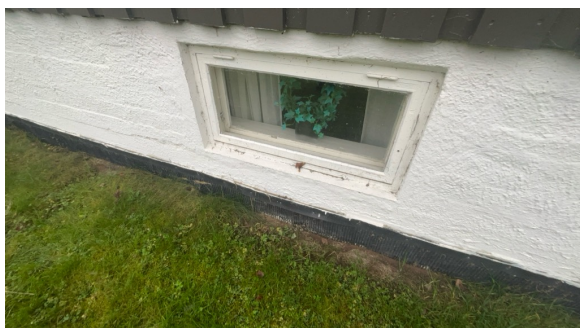
## TG 3 Vinduer - 2

Det må foretas tiltak for å lukke avviket. Eldre vinduer med stor slitasje, utskiftninger må påregnes. Om utskiftninger ikke utføres vil dette medføre energitap, lekkasjer etc. Avvikene gir grunn til å overvåke forholdet nøye for å unngå større skade eller følgeskader.

**Kostnadsestimat: 20 000 - 100 000**

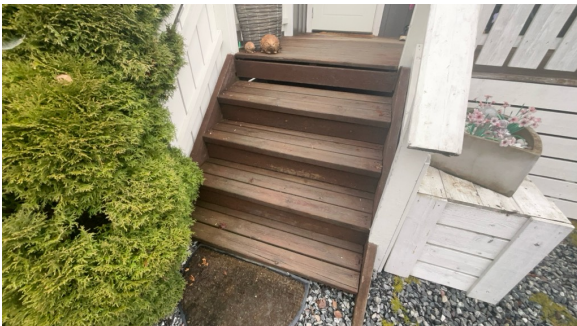
## TG 2 Utvendige trapper

Plassbygget tretrapp.

Trappetrinnene bør rettes opp slik at de får korrekt helning og eventuelle skjevheter utbedres.

Dersom dette ikke utbedres, kan det føre til økt risiko for snubling og fall, samt forringet levetid på trappen.

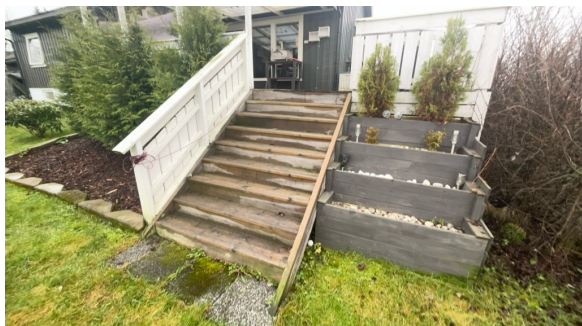
## TG 3 Utvendige trapper - 2

Plassbygget tretrapp.

- Rekkverk må monteres for å lukke avviket.

Rekkverk bør monteres for å ivareta sikkerheten og redusere risikoen for personskader ved fall. Manglende rekkverk utgjør en betydelig fare, spesielt for barn og eldre.

**Kostnadsestimat: 20 000 - 100 000**

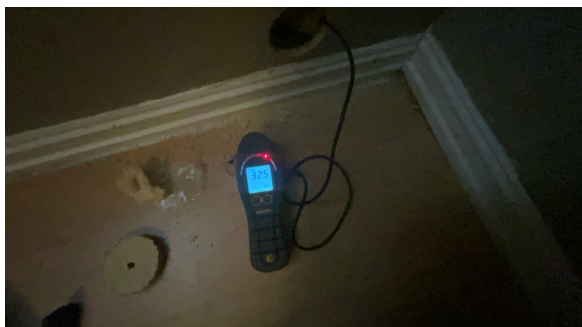
Gulvet har laminat. Veggene har plater. Hulltaking er foretatt og det er påvist avvik i konstruksjonen. Hulltaking er foretatt ved/i Innredet rom36. Fuktvotesmåling (vekt%) i konstruksjonen ble målt til 36.

- Det er i hulltaking påvist fukt-/råteskader.

Fuktvotesmåling viser 36 vektprosent, noe som gir gode vekstvilkår for sopp og fuktskader. Årsaken til dette kan være kapillærsug, feil konstruksjon med varme og kalde soner, eller svekkelse i dreneringen.

- Ytterligere undersøkelser må foretas for å få kartlagt årsak og omfanget på eventuelle skader.

Det bør gjennomføres grundigere undersøkelser og nødvendige utbedringer for å avdekke og utbedre årsaken til fukt-skadene, for å hindre utvikling av følgeskader på konstruksjonen.

Dersom tiltak ikke iverksettes, kan skadene forverres og føre til redusert inneklima, svekket bæreevne og økte utbedringskostnader.

**Kostnadsestimat: 200 000 - 500 000**

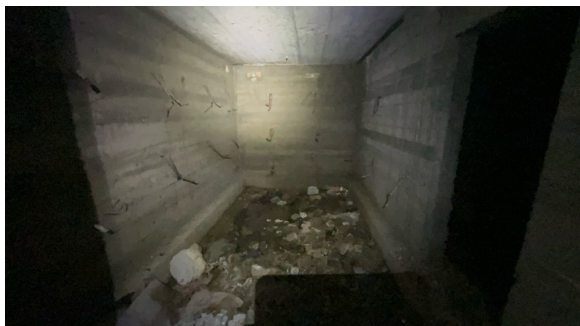
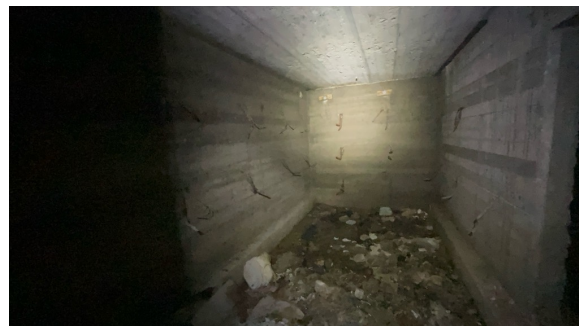
## TG 2 Kryp Kjeller

Bygningen har krypkjeller under betongdekke.

- Det er ikke tilfredsstillende ventilering av krypkjeller.
- Det er stedvis påvist fuktnivå som tilsier at konstruksjonen kan ha fuktskader.
- Det er begrenset ventilering/luftgjennomstrømning i krypkjeller.
- Det er manglende fuktsperre på bakken.
- Det er registrert symptomer på og er mistanke om skader på konstruksjoner i krypkjelleren.

Kryprom/krypkjeller regnes som en risikokonstruksjon på grunn av økt fare for fukt- og råteskader, spesielt ved manglende fuktsperre og utilstrekkelig ventilasjon. Nærmere undersøkelser anbefales for å avdekke eventuelle skader og vurdere behov for utbedringer.

- Ytterligere undersøkelser må foretas for å få kartlagt tilstanden og omfanget på eventuelle skader.
- Bedre ventilering må etableres.
- Overvåk konstruksjonen jevnlig. Avviket kan medføre behov for tiltak, men bør observeres over tid.

Det bør etableres fuktsperre på bakken og forbedres ventilering i krypkjelleren for å redusere risikoen for fukt- og råteskader.

Nærmere undersøkelser bør gjennomføres for å avdekke eventuelle skjulte skader og vurdere behov for utbedringer.

Dersom tiltak ikke iverksettes, kan økt fuktbelastning føre til sopp- og råteskader, samt redusert levetid på konstruksjonen.

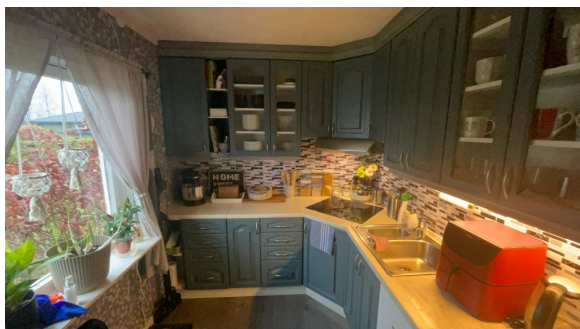
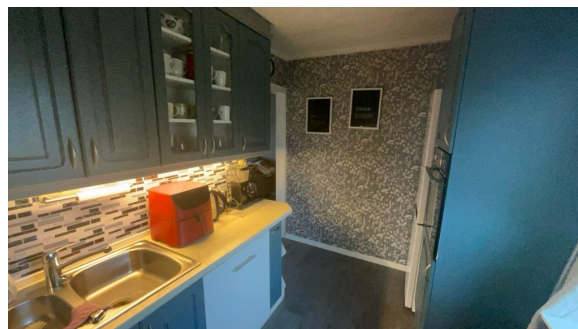
Konsekvensen av å ikke utbedre er hovedsakelig estetisk, men det kan også medføre redusert funksjonalitet over tid.

Det anbefales å montere komfyrvakt og lekkasjesikring for å redusere risikoen for skader ved lekkasje og brann, da konsekvensene her kan være betydelige.

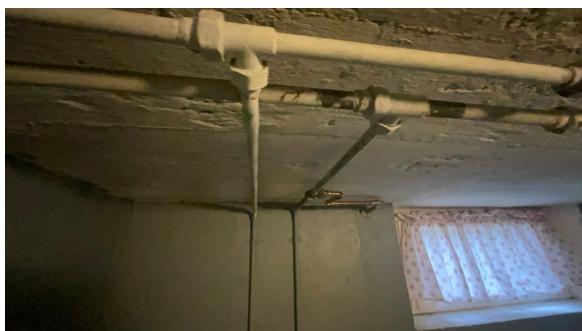
## TEKNISKE INSTALLASJONER

Manglende dokumentasjon på utførelse medfører usikkerhet om anleggets tilstand, noe som øker risikoen for skjulte feil og følgeskader.

Det anbefales å overvåke tilstanden nøye og vurdere utskiftning av vannrør, da eldre rør og koblinger med nedsatt levetid kan føre til plutselige rørbrudd og omfattende vannskader.

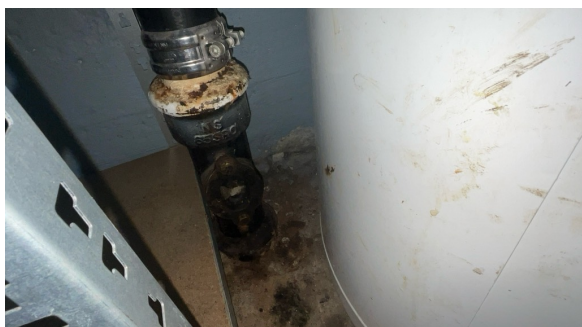
## TG 2 Avløpsrør

Det er avløpsrør av støpejern og plast. Det er ikke påvist feil ved anlegget, men merk at takstingeniøren ikke er VVS-fagmann, og kontrollen er begrenset til det visuelle. Egen kontroll med VVS-fagkyndig anbefales.

Det anbefales å innhente dokumentasjon på utførelsen av avløps- og vannrør, samt å gjennomføre kontroll av anlegget med VVS-fagkyndig for å avdekke eventuelle skjulte feil.

Rørene bør følges opp jevnlig, da alder og manglende dokumentasjon medfører økt risiko for plutselige rørbrudd og påfølgende vannskader. Utskiftninger må påregnes på sikt.

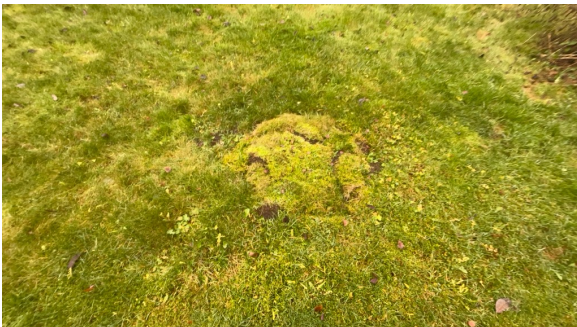
Manglende kontroll og usikkerhet rundt tankens tilstand kan medføre risiko for lekkasje, forurensning av grunn og store utbedringskostnader ved eventuelle skader.

Det anbefales å fjerne plen og jordmasser for å muliggjøre inspeksjon av tanken, samt gjennomføre nærmere undersøkelser for å avdekke eventuelle skader eller avvik.
