Granlivegen 20, 2166 OPPAKER

**OPPAKER - Enebolig på romslig og  
flat solrik tomt - Garasje og bod  
Barnevennlig boområde**

Befaringsdato: 10.11.2025

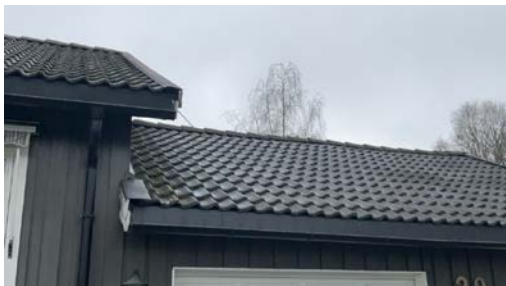
Taktekkingen er av betongtakstein. Taket er besiktiget fra bakkenivå. Siden taket (takkonstruksjon, takteking og skorstein) kun er observert fra bakkenivå, er vurderingen begrenset av dette. Det er ikke sikkerhetsmessig forsvarlig å bevege seg ut på taket eller observere fra stige. Selv om det ikke er avdekket skader under befaringen, betyr ikke dette at det ikke foreligger skader som en besiktigelse på taket kan avdekke. Vær oppmerksom på denne risikoen. En undersøkelse av taket kan utføres av en fagperson under tilstrekkelige sikkerhetsforhold.

- Lokal utbedring må utføres.
- Overvåk tilstanden jevnlig. For å få tilstandsgrad 0 eller 1 må tekkingen skiftes ut, men tidspunktet for når dette er nødvendig er vanskelig å si noe om.
- Når takteking og undertak begynner å bli gamle, øker risikoen for lekkasjer, noe som kan føre til omfattende og kostbare reparasjoner av underliggende konstruksjoner dersom en ikke foretar tiltak på konstruksjonene før dette oppstår.

Mose og manglende vedlikehold bør utbedres for å forlenge takets levetid og redusere risikoen for plutselige skader og følgekostnader.

Det anbefales å få en fagperson til å undersøke taket under sikre forhold, da skjulte skader kan forekomme og føre til fuktinntrengning eller ytterligere forringelse av konstruksjonen.

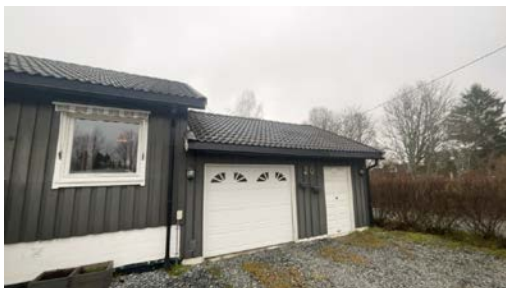
### TG 2 Nedløp og beslag

Takrenner og nedløp i stål/blekk.

Snøfangere bør monteres for å ivareta personsikkerhet, da manglende snøfangere kan føre til personskader ved snøras fra taket.

Oppussing eller rehabilitering av takrenner, nedløp og beslag bør vurderes for å forhindre ytterligere forringelse og kostbare reparasjoner.

Takrenner, nedløp og beslag bør kontrolleres jevnlig og vedlikeholdes eller skiftes ut ved behov, da synlig slitasje og manglende vedlikehold øker risikoen for lekkasjer og følgeskader på bygningen.

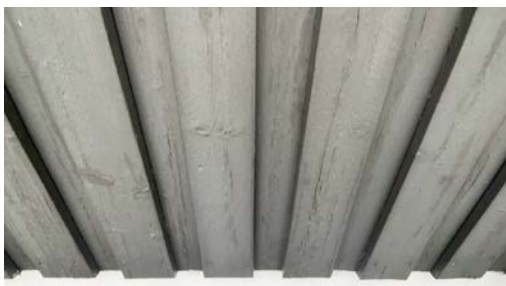
## TG 2 Veggkonstruksjon

Eldre stamme. Ved åpning av konstruksjoner kan det avdekkes avvik.

Eldre bordkledning, forkantbord og vindskier har slitasje, samt sprekker som skyldes værslitasje og manglende vedlikehold. Stedvis værslitt kledning grunnet manglende vedlikehold.

- Uten tilstrekkelig lufting bak bordkledningen kan fuktighet som trenger inn bak bordene eller gjennom veggen innenfra ikke tørke opp. Dette skaper ideelle forhold for råtesopp og muggvekst.
- Det bør foretas tiltak for å bedre lufting av kledningen.

Det bør gjennomføres oppussing eller rehabilitering av kledning, vindskier og forkantbord for å utbedre slitasje og sprekker som skyldes værpåvirkning og manglende vedlikehold.

Dersom tiltak ikke utføres, er det økt risiko for ytterligere skader, inkludert råte og forringelse av konstruksjonen, samt mulige skjulte avvik som kan avdekkes ved åpning av konstruksjonene.

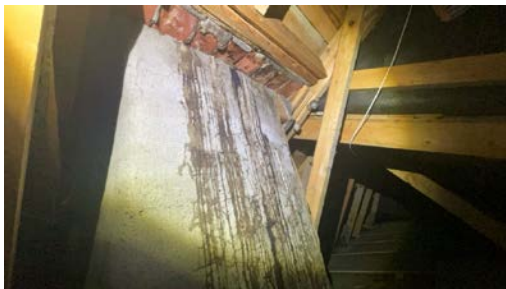
## TG 2 Takkonstruksjon/Loft

Det er observert bek og fuktutslag på pipe.

Tilgang til hele loftet bør etableres for å muliggjøre fullstendig inspeksjon og avdekke eventuelle skjulte skader.

Følg med på eventuelle endringer i fuktutslag, da manglende tiltak kan føre til større følgeskader og økte utbedringskostnader.

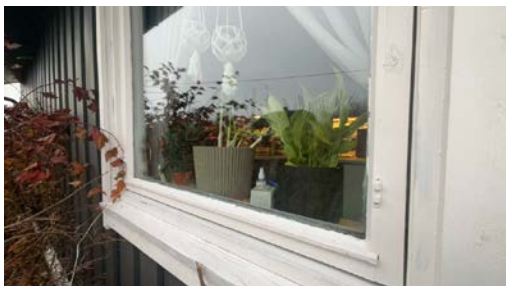
## **TG 2 Vinduer**

Bygningen har malte trevinduer med 2-lags glass.

Det må foretas tiltak for å lukke avviket. Eldre vinduer med slitasje, utskiftninger må påregnes. Om utskiftninger ikke utføres vil dette medføre energitap, lekkasjer etc.

Punkterte vinduer kan være vanskelig å oppdage før det skjer væromslag, noe som kan føre til redusert isolasjonsevne og økt risiko for fuktskader.

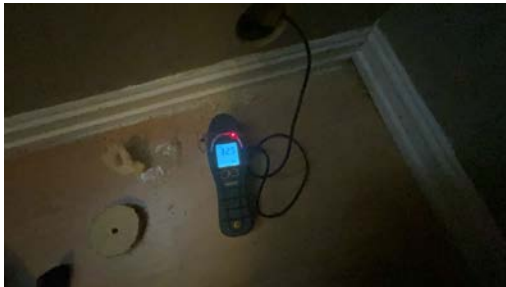
Avvik: Det er i hulltaking påvist fukt-/råteskader.

Fuktkvotemåling viser 36 vektprosent, noe som gir gode vekstvilkår for sopp og fuktskader. Årsaken til dette kan være kapillærsug, feil konstruksjon med varme og kalde soner, eller svekkelse i dreneringen.

Dersom tiltak ikke iverksettes, kan skadene forverres og føre til redusert inneløst klima, svekket bæreevne og økte utbedringskostnader.

**Kostnadsestimat: 200 000 - 500 000**

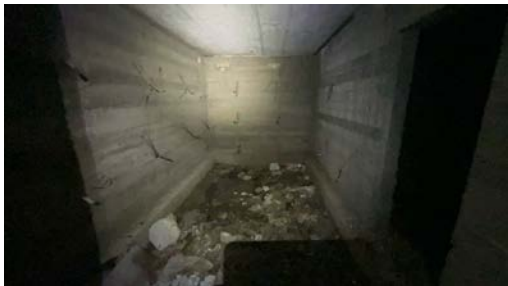
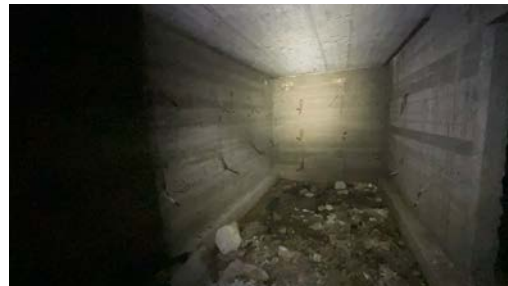
## **TG 2** Kryp Kjeller

Avvik: Det er ikke tilfredsstillende ventilerings av kryp kjeller.

Det er stedvis påvist fuktnivå som tilsier at konstruksjonen kan ha fuktskader.

Det er manglende fuktsperre på bakken.

Det er registrert symptomer på og er mistanke om skader på konstruksjoner i kryp kjelleren.

Bygningen har krypkjeller under betongdekke.

Dersom tiltak ikke iverksettes, kan økt fuktbelastning føre til sopp- og råteskader, samt redusert levetid på konstruksjonen.

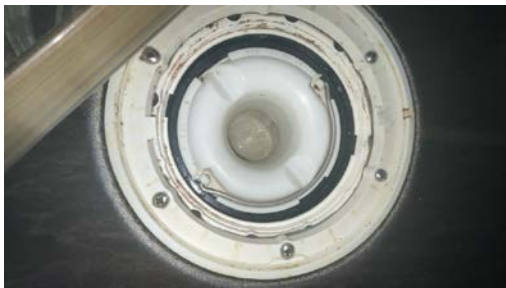
Eldre membraner kan være svekket og mindre motstandsdyktige mot fukt, noe som øker risikoen for vannskader i både våtrommet og tilstøtende konstruksjoner.

Det anbefales å gjennomføre en grundig gjennomgang og eventuell rehabilitering av våtrommet for å redusere risikoen for fuktskader og sikre lang levetid på bygningsdeler og konstruksjoner.

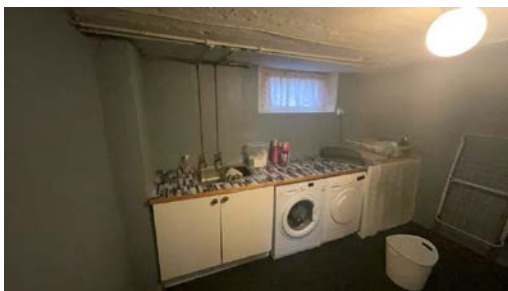
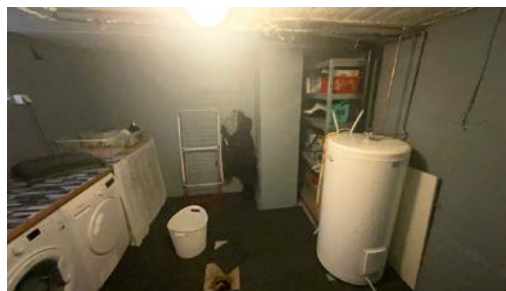
Avvik: Våtrommet må oppgraderes for å tåle normal bruk etter dagens krav.

Eldre våtrom som ikke tilfredsstiller dagens krav til bruk. Det er risiko for fuktskader grunnet usikkert tettesjikt, eldre sluk og generelt høy alder på konstruksjonen.

Om våtrommet ikke rehabiliteres/pusses opp kan det oppstå ytterligere skader. Bygningsdeler på bad og vaskerom må i tillegg til å få tilstandsgrad opp mot kravene som gjaldt da de ble bygget, også kontrolleres mot dagens krav. På bakgrunn av at bruken av slike rom har endret seg vesentlig opp gjennom årene. Om badet ikke rehabiliteres/pusses opp kan det oppstå skader. Det vil da være opp til kjøper å oppgradere badet eller annet våtrom. Oppussing/rehabiliteringer må påregnes. Risiko ved bruk/endret bruk er vannskader på badet og tilstøtende konstruksjoner. Eldre membran sprekker og blir porøst som da ikke holder vanntetthet.

**Kostnadsestimat: 200 000 - 500 000**

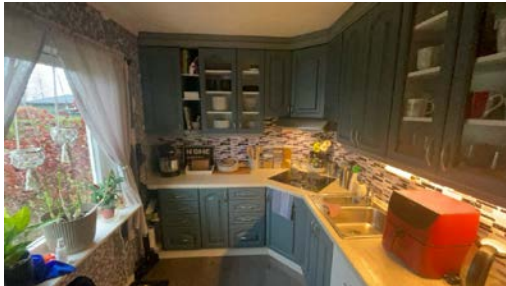
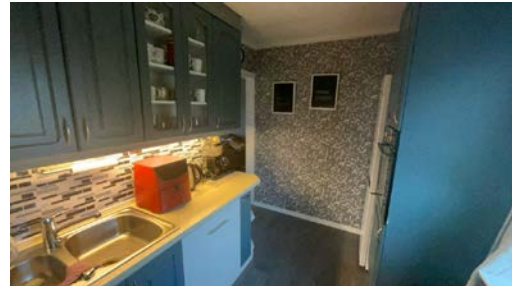
Konsekvensen av å ikke utbedre er hovedsakelig estetisk, men det kan også medføre redusert funksjonalitet over tid.

Det anbefales å montere komfyrvakt og lekkasjesikring for å redusere risikoen for skader ved lekkasje og brann, da konsekvensene her kan være betydelige.

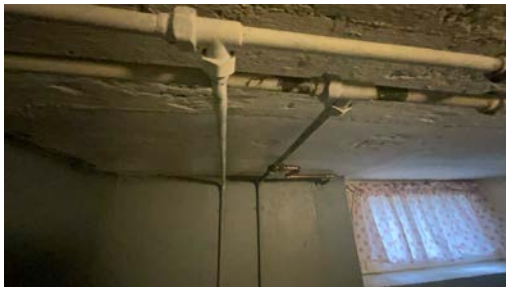
Manglende dokumentasjon på utførelse medfører usikkerhet om anleggets tilstand, noe som øker risikoen for skjulte feil og følgeskader.

Det anbefales å overvåke tilstanden nøye og vurdere utskiftning av vannrør, da eldre rør og koblinger med nedsatt levetid kan føre til plutselige rørbrudd og omfattende vannskader.

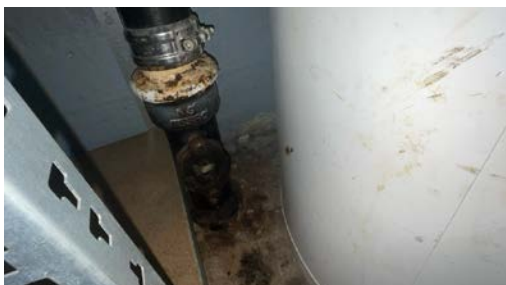
## TG 2 Avløpsrør

Det er avløpsrør av støpejern og plast. Det er ikke påvist feil ved anlegget, men merk at takstingeniøren ikke er VVS-fagmann, og kontrollen er begrenset til det visuelle. Egen kontroll med VVS-fagkyndig anbefales.

Det anbefales å innhente dokumentasjon på utførelsen av avløps- og vannrør, samt å gjennomføre kontroll av anlegget med VVS-fagkyndig for å avdekke eventuelle skjulte feil.

Rørene bør følges opp jevnlig, da alder og manglende dokumentasjon medfører økt risiko for plutselige rørbrudd og påfølgende vannskader. Utskiftninger må påregnes på sikt.

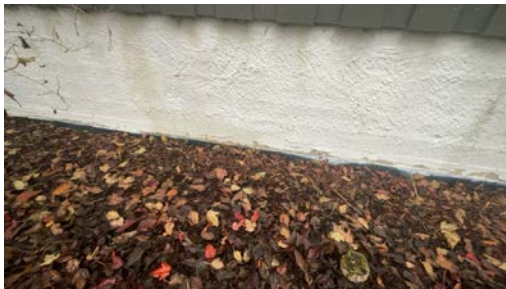
Avvik: Grunnmuren har sprekkdannelser.

Eldre grunnmur og betongmur med avflassing. Eldre betong kan ha redusert kvalitet. Årsaken til sprekkdannelser og avflassing kan være setninger, bevegelser eller trykkbelastning.

Isolering av grunnmur på utsiden anbefales for å redusere risiko for fuktskader og forbedre energieffektiviteten.

Tidspunkt for eventuell utbedring er vanskelig å fastslå, og behovet vil avhenge av bruken av underetasje/kjeller.

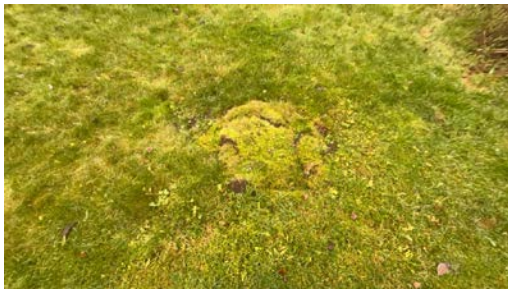
Avvik: Mer enn halvparten av forventet brukstid er passert på septiktank.

Tanken ligger under bakkenivå med overgrodd plen, noe som gjør det umulig å gjennomføre inspeksjon før plen og jordmasser fjernes. Tanken er av eldre dato, og det er usikkerhet knyttet til kvaliteten samt eventuelle andre avvik på tanken.

Det anbefales å fjerne plen og jordmasser for å muliggjøre inspeksjon av tanken, samt gjennomføre nærmere undersøkelser for å avdekke eventuelle skader eller avvik.

Manglende kontroll og usikkerhet rundt tankens tilstand kan medføre risiko for lekkasje, forurensning av grunn og store utbedringskostnader ved eventuelle skader.
