Tilstandsrapport

Enebolig

Boksrudvegen 3, 2080 EIDSVOLL

Befaringsdato: 03.10.2024

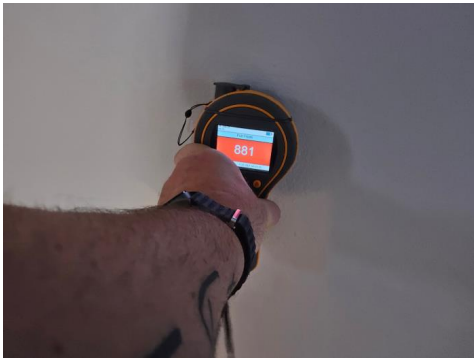
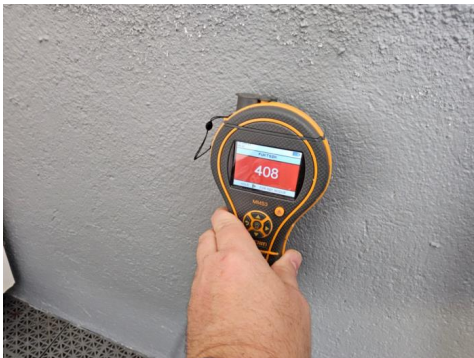
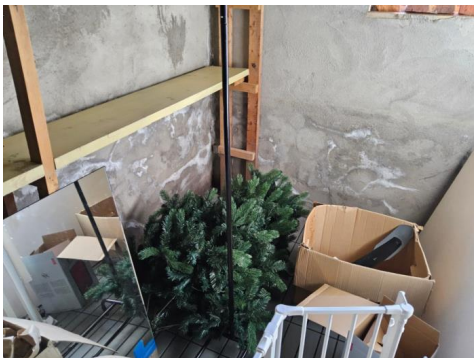
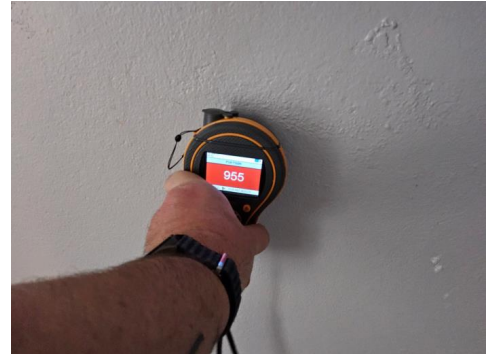
- Det er registrert omfattende synlige fuktskader

Det anbefales drenering av huset da det er synlige fuktskader på innsiden av mur i kjeller.

Kostnadsestimat: Over 300 000

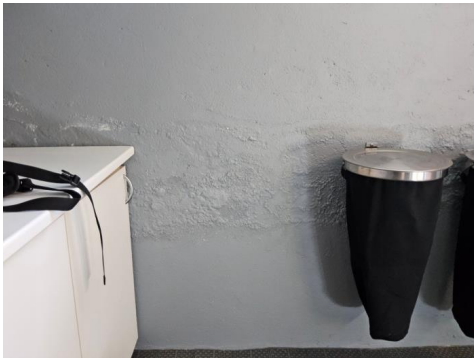
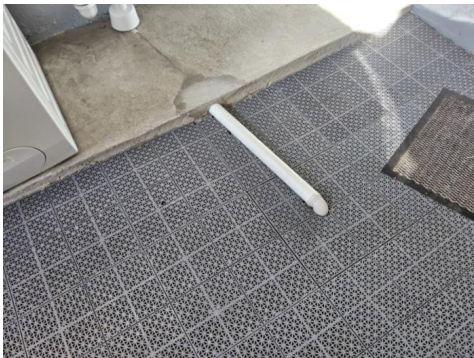
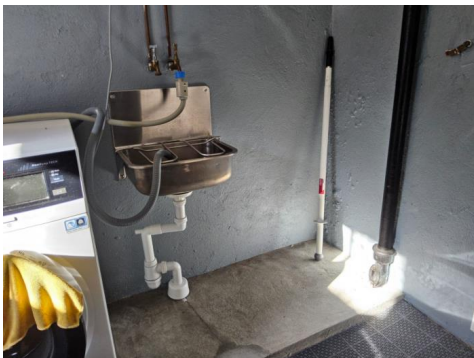
Det registreres fukt i vegger mot grunn med tydelige mineralutslag på vegger. Sluk er ikke synbart, kun et rør ned i grunnen. Det er ikke synlig membran på gulvet.

- Våtrommet må totalrenoveres. Alle forhold med tettesjikt, våtsoner, sluk m.m. må dokumenteres.

Kostnadsestimat: 100 000 - 300 000

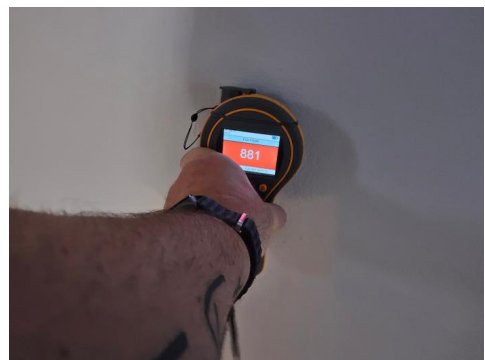
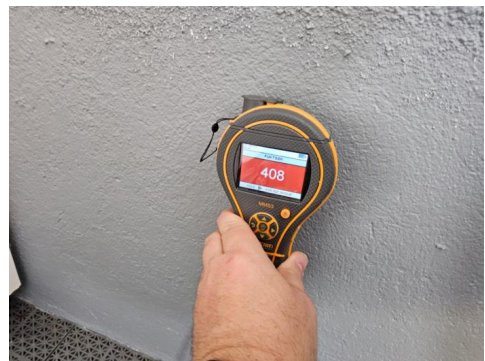
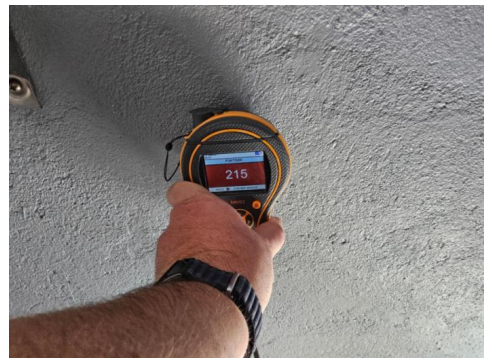
KJELLER > VASKEROM

Det er påvist høye fuktverdier i veggene rundt våtrommet, noe som kan indikere fuktskader og behov for umiddelbare tiltak for å forhindre videre skade og muggdannelse. Dette har en sammenheng med drenering utvendig.

Våtrommet må utbedres for å fjerne avviket, og kostnadene er vurdert til å være på nivå oppgradering vaskerommet.

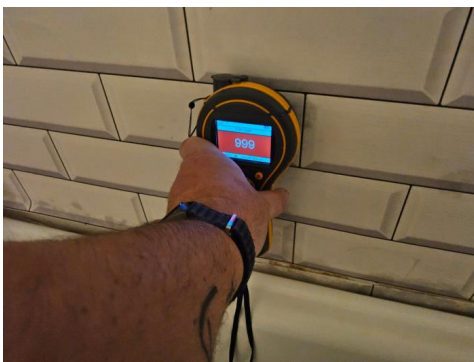
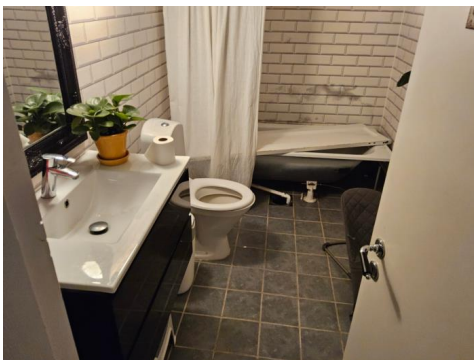
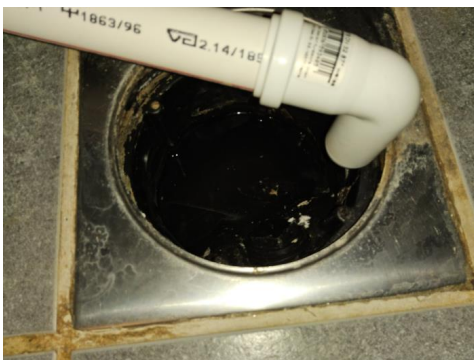
KJELLER > BAD

Det er påvist fukt i ytterveggene mot grunnen, noe som kan indikere problemer med drenering eller isolasjon. Fuktigheten har også spredd seg til veggene i tilstøtende rom, noe som kan føre til strukturelle skader og muggdannelse, hvis det ikke utbedres.

- Våtrommet må totalrenoveres. Alle forhold med tettesjikt, våtzone, sluk m.m. må dokumenteres.

Kostnadsestimat: 100 000 - 300 000

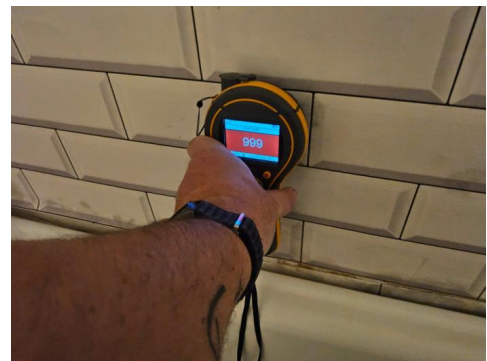
KJELLER > BAD

Det er påvist høye fuktverdier i veggene rundt våtrommet, noe som kan indikere fuktskader og behov for umiddelbare tiltak for å forhindre videre skade og muggdannelse. Dette har en sammenheng med drenering utvendig.

Våtrommet må utbedres for å fjerne avviket, og kostnadene er vurdert til å være på nivå med oppgradering av badet.

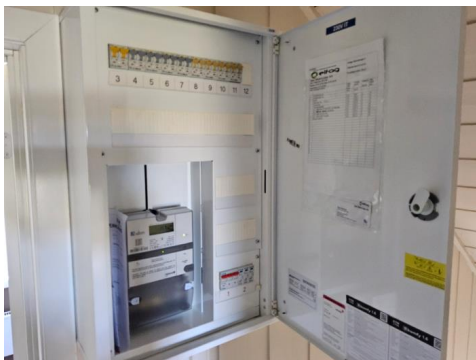
Ja Ettersom anlegget ikke er dokumentert i sin helhet, og de opplyste arbeidene kun anses som en utvidelse og endring, anbefales det en utvidet kontroll av det elektriske anlegget. Denne kontrollen må utføres av enten Elvia eller i henhold til NEK405-2 (periodisk kontroll av bolig). Det er viktig at kontrollen utføres av et godkjent foretak. Eventuelle avvik som avdekkes, må utbedres og dokumenteres før de kan tas med i denne rapporten.

Kostnadsestimat: Under 10 000

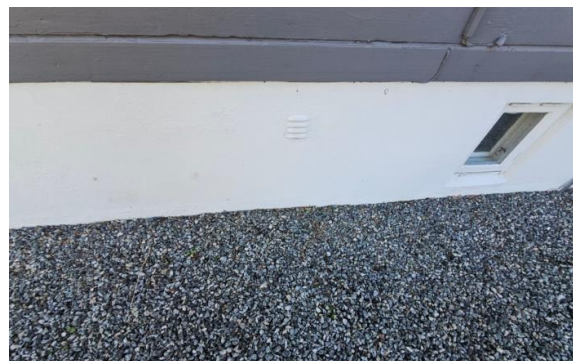
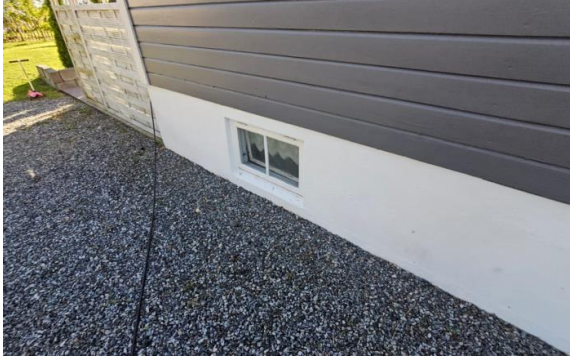
Det er påvist mineralutslag på innsiden av kjelleren, noe som indikerer fuktproblemer.

På grunn av påvist mineralutslag på innsiden av kjelleren, anbefales det å gjennomføre en utvendig re-drenering av huset. Dette tiltaket vil bidra til å forhindre ytterligere fuktproblemer og beskytte bygningens struktur ved å sikre at vann effektivt ledes bort fra grunnmuren.

Kostnadsestimat: Over 300 000
