Boksrudvegen 3, 2080 EIDSVOLL

Frittliggende enebolig med stor tomt og flott hage, garasje og barnevennlig beliggenhet!

Tilstandsrapport

Befaringsdato: 03.10.2024 Rapportdato: 08.10.2024 Oppdragsnr.: 21739-1360 Referansenummer: YS2639

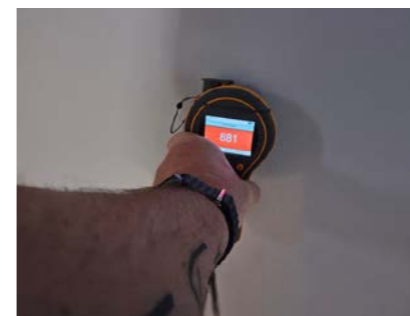
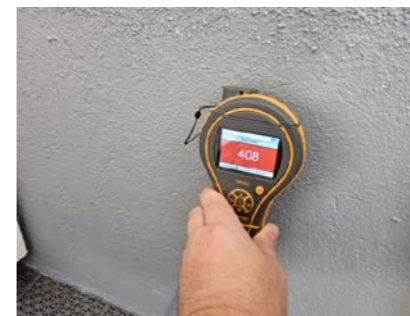
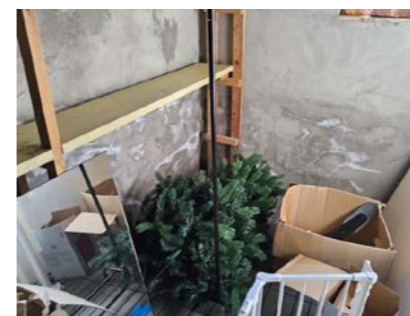
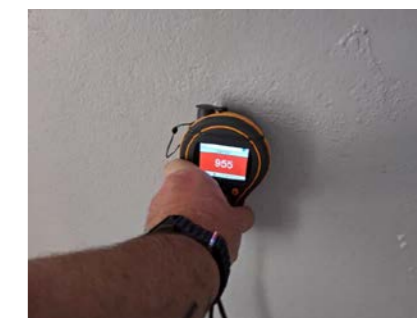
- Det er registrert omfattende synlige fuktskader

Det anbefales drenering av huset da det er synlige fuktskader på innsiden av mur i kjeller.

Kostnadsestimat: Over 300 000

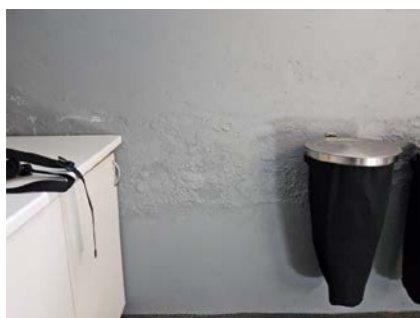
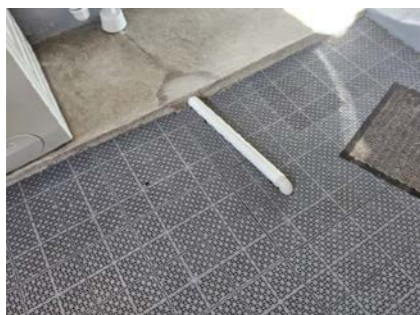
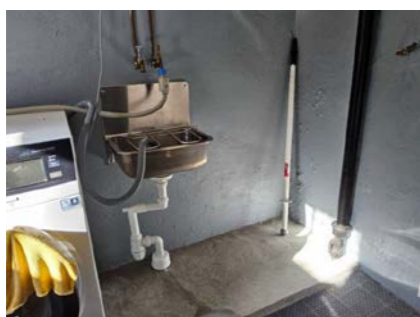
Det registreres fukt i vegger mot grunn med tydelige mineralutslag på vegger. Sluk er ikke synbart, kun et rør ned i grunnen. Det er ikke synlig membran på gulvet.

- Våtrommet må totalrenoveres. Alle forhold med tettesjikt, våtzone, sluk m.m. må dokumenteres.

Kostnadsestimat: 100 000 - 300 000

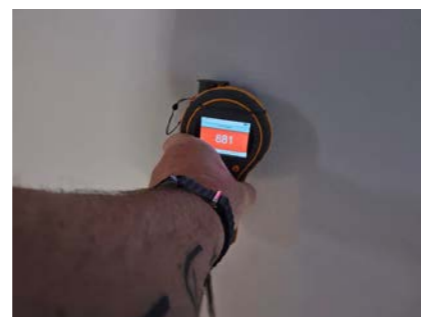
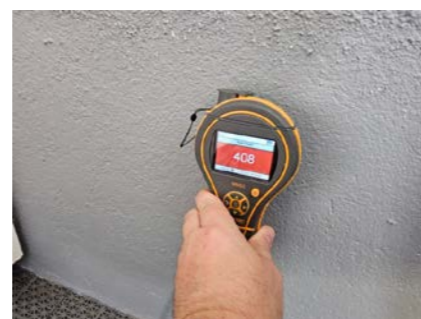
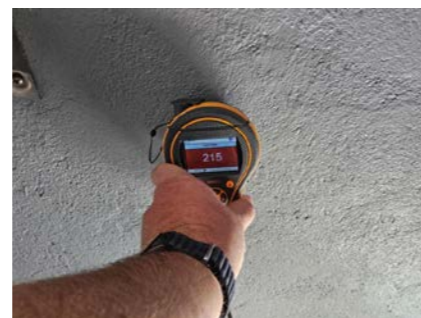
KJELLER > VASKEROM

Hulltaking er ikke foretatt da det allerede er påvist andre avvik i våtsonen.

Det er påvist høye fuktverdier i veggene rundt våtrommet, noe som kan indikere fuktskader og behov for umiddelbare tiltak for å forhindre videre skade og muggdannelse. Dette har en sammenheng med drenering utvendig.

Våtrommet må utbedres for å fjerne avviket, og kostnadene er vurdert til å være på nivå oppgradering vaskerommet.

Kostnadsestimat: Ingen umiddelbar kostnad

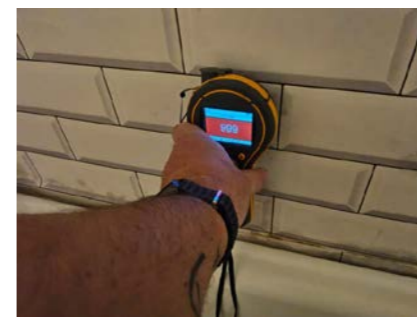
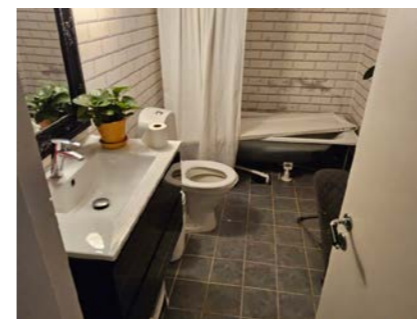
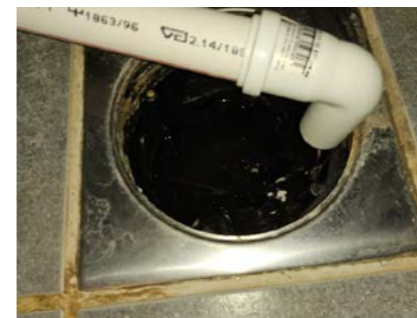
KJELLER > BAD

- Våtrom > Kjeller > Bad > Generell: Våtrommet må oppgraderes for å tåle normal bruk etter dagens krav. Det er påvist fukt i ytterveggene mot grunnen, noe som kan indikere problemer med drenering eller isolasjon. Fuktigheten har også spredd seg til veggene i tilstøtende rom, noe som kan føre til strukturelle skader og muggdannelse, hvis det ikke utbedres. Det er ikke observert synlig bruk av tettesjikt i gulvet.

- Våtrommet må totalrenoveres. Alle forhold med tettesjikt, våtzone, sluk m.m. må dokumenteres.

Kostnadsestimat: 100 000 - 300 000

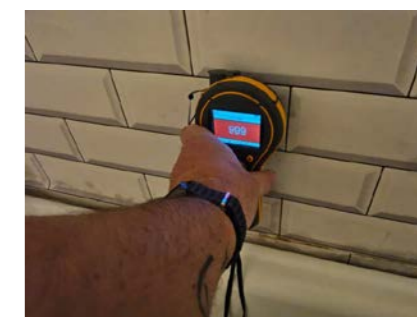
KJELLER > BAD

- Våtrom > Kjeller > Bad > Tilliggende konstruksjoner våtrom: Hulltaking er ikke foretatt da det allerede er påvist andre avvik i våtsonen. Det er påvist høye fuktverdier i veggene rundt våtrommet, noe som kan indikere fuktskader og behov for umiddelbare tiltak

Hulltaking er ikke foretatt da det allerede er påvist andre avvik i våtsonen.

Våtrommet må utbedres for å fjerne avviket, og kostnadene er vurdert til å være på nivå med oppgradering av badet.

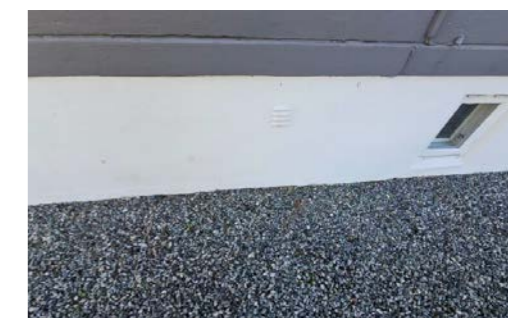
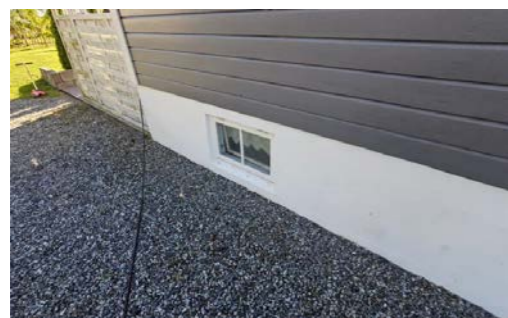
- Tomteforhold > Drenering: Det er påvist mineralutslag på innsiden av kjelleren, noe som indikerer fuktproblemer.

På grunn av påvist mineralutslag på innsiden av kjelleren, anbefales det å gjennomføre en utvendig re-drenering av huset. Dette tiltaket vil bidra til å forhindre ytterligere fuktproblemer og beskytte bygningens struktur ved å sikre at vann effektivt ledes bort fra grunnmuren.

Kostnadsestimat: Over 300 000
