Tilstandsrapport

Andelsleilighet

Frøyas gate 47, 1608 FREDRIKSTAD

Befaringsdato: 13.04.2026

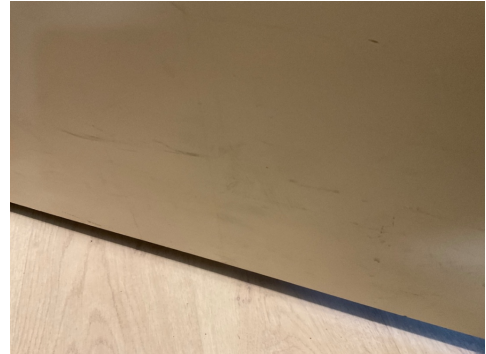
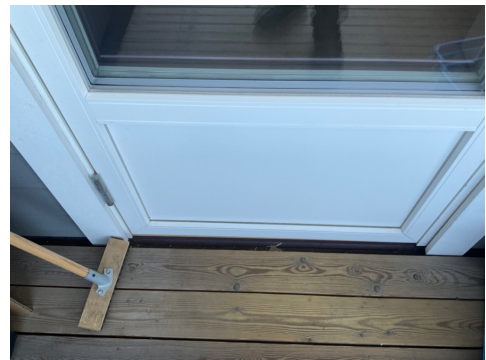
TG 2 Dører

Ytterdør i tre med ukjent alder.

Balkongdør i tre med stort glassfelt med isolerglass fra 2016.

Enkelte sår/merker på dørbled til ytterdør.

Lokal utbedring. Det noteres at dette er vedlikehold som borettslaget normalt sett har ansvaret for.

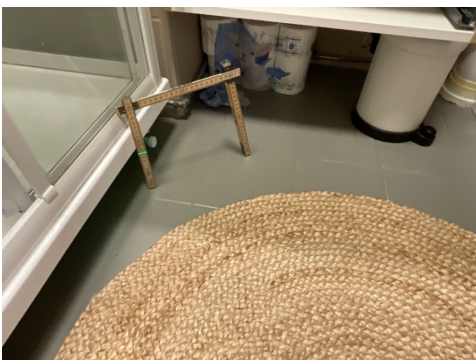
TG 2 Overflater Gulv

Flislagt gulv med elektriske varmekabler. Fallforhold til sluk er målt til ca. 15 mm fra topp membran til topp av slukrist.

- Det er påvist at høydeforskjell fra topp slukrist til gulv/synlig topp membran ved dørterskel er mindre enn 25 mm.

- Til tross for avviket i fall/høydeforskjell til sluk, vil gulvet fortsatt kunne lede vann mot sluket, men med redusert effektivitet. Dette kan potensielt øke risikoen for vannansamling i enkelte områder av badet.

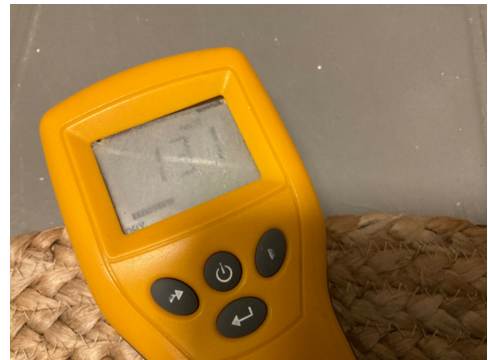
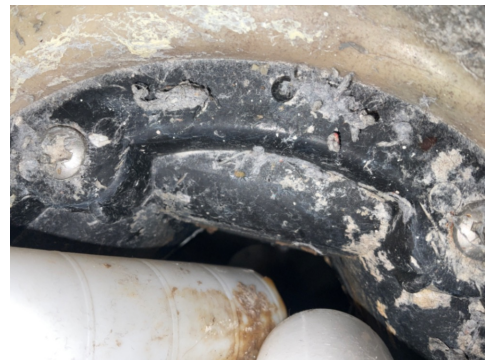
TG 2 Sluk, membran og tettesjikt

Plastsluk.

Fuktmåler viser normale verdier.

- Mer enn halvparten av forventet brukstid er passert på membranløsningen.
- Mer enn halvparten av forventet brukstid er passert på slukløsningen.

Et våtrom har begrenset med levetid.

- Sluket må sjekkes og rengjøres jevnlig.
- Eldre sluk av plast er ofte utsatt for lekkasjer og særlig i overganger. Eventuelle lekkasjer kan medføre fuktskader på tilliggende konstruksjoner.
- Overvåk tilstanden jevnlig. For å få tilstandsgrad 0 eller 1 må tettesjiktet skiftes ut, men tidspunktet for når dette er nødvendig er vanskelig å si noe om.
- Det er viktig å merke seg at levetiden til en membran varierer basert på kvalitet, installasjon og bruk. Eldre membraner kan bli sprø og sprekke opp, noe som fører til at de mister sin vanntettende funksjon. Dette kan resultere i vannlekkasjer gjennom vegger og gulv og fuktskader.

Rommet har en alder som tilsier at det bør oppgraderes innen rimelig tid.

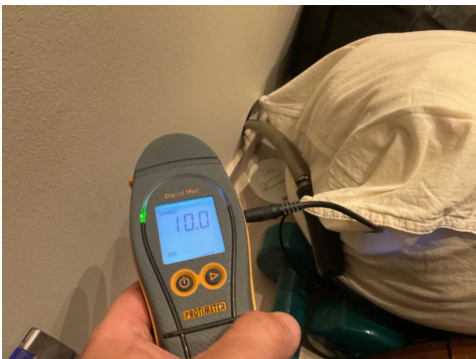
TG 1 Tilliggende konstruksjoner våtrom

Fuktsøk er foretatt fra tilstøtende rom (omkleddingsrom) mot bunnsvill bak blandebeholder. Det måles tørre normale verdier.

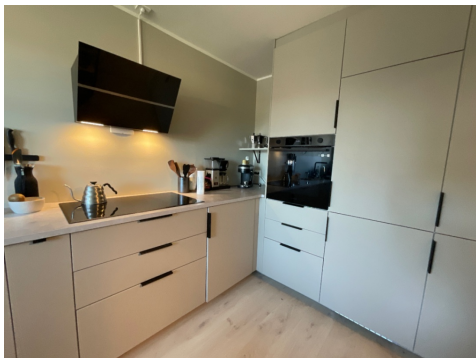
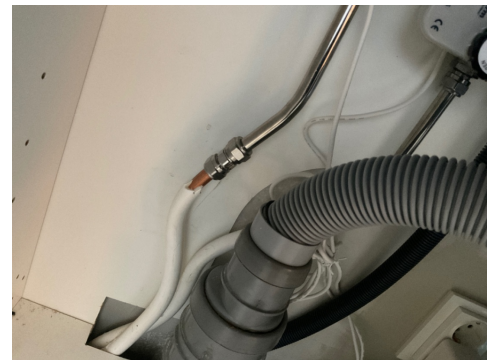
TG 1 Overflater og innredning

Kjøkkeninnredning fra 2023.

Kjøkkenet har slette fronter og benkeplate av laminat. Det er integrert komfyr, platetopp, kjøl/fryseskap og oppvaskmaskin.
