# Tilstandsrapport

📍 Dronning Mauds gate 38, 4345 BRYNE

# gnr. 2, bnr. 806

Rapportdato: 14.05.2025

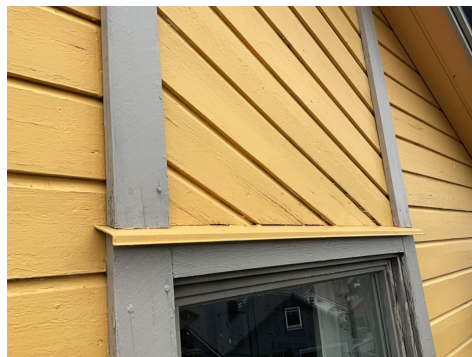
Tegn til noe nedbrytning i utvendig kledning.

Utvendig kledning må jevnlig vedlikeholdes og overflatebehandles. Påregnelig med noe lokal utskifting på sikt,

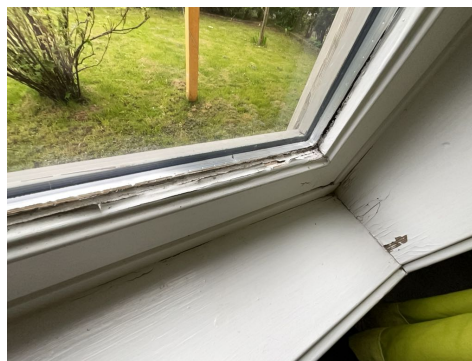
Merker etter kondens i vinduskarm.

Vinduer bør jevnlig vedlikeholdes og overflatebehandles.

Det bør vurderes utskifting av vindu til soverom i underetasje.

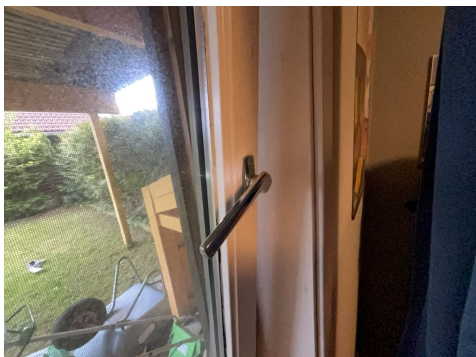
Defekt vrider til vindu i soverom.

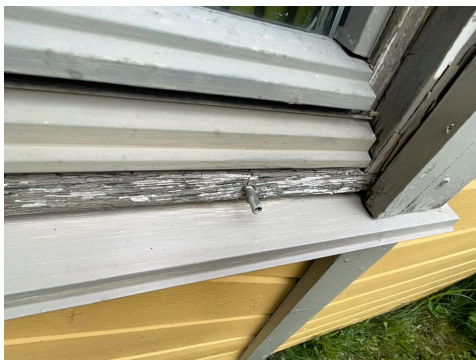
Nedbrytning og værslitasje i utvendig karm til vindu mot soverom.

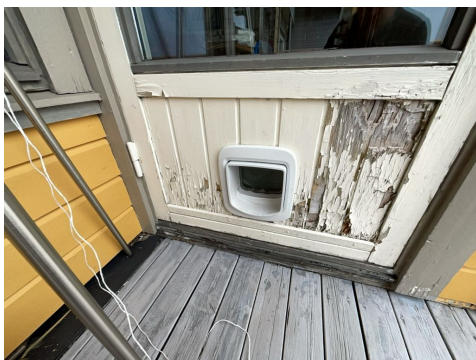
Terrassedør.

Terrassedør bør skiftes.

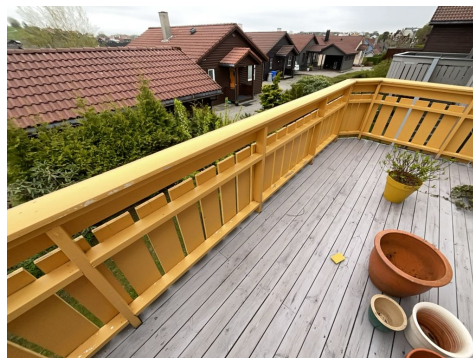
- Rekkverket er for lavt i forhold til dagens krav til rekkverkshøyder.
- Det er påvist andre avvik:

Rekkverk på terrasse er lavere enn 1m som er krav til høyde i dagens forskrifter.

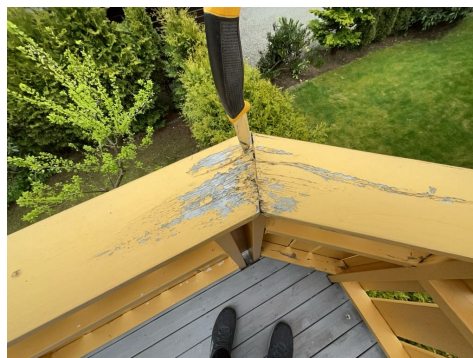
Noe råte i skjøt av topprekke til rekkverk på terrasse.

Råte i skjøt av topprekke på rekkverk.

Topprekke til rekkverk på terrasse bør skiftes.

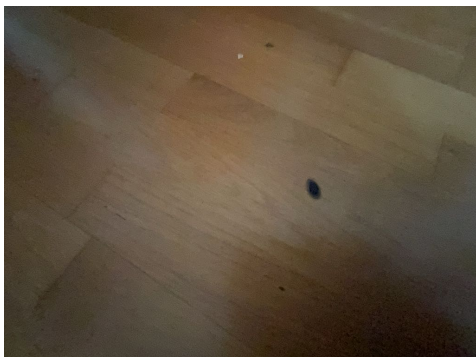
Svimerke i parkett i stue.

For å oppnå TG1 må parkett i stue slipes og lakkres.

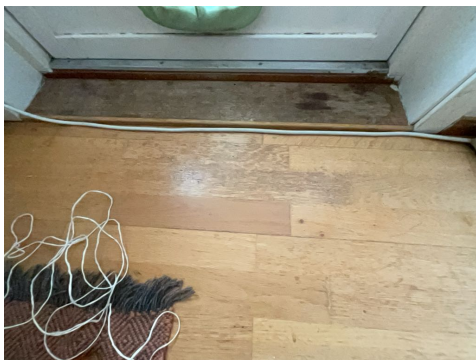
Slitasje i parkett ved terrassedør.

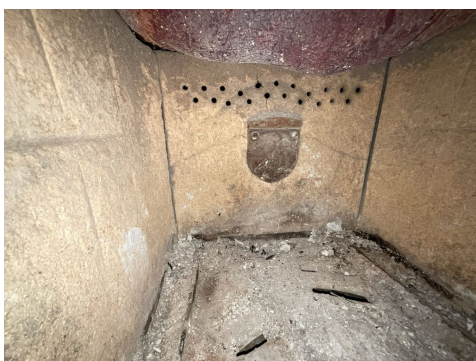
- Ildfast stein har sprekker.

Det er påvist sprekker i ildfast stein inni vedovn.

- Ildfast stein bør skiftes ut/repareres.

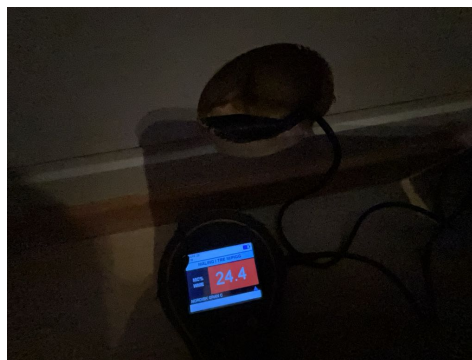
Det er avdekket forhøyet fuktnivå i bunnsvill på innsiden av utforet vegg. Måling viser 24,4%, da sett i forhold til anbefalt grenseverdi på 20%. Det er imidlertid ikke avdekket synlige tegn som tilsier fuktinntrenging fra grunn (eks. synlige vannskjolder/skader), og høyst sannsynlig relateres fuktnivå til bruk av plastfolie. Selve plastfolien begrenser konstruksjonens naturlige uttørking, og i noen tilfeller kan det oppstå forhøyet fuktnivå i luften på innsiden av vegg. Trevirke vil alltid gå i likevekt med omkringliggende miljø, og vil i slike tilfeller få et forhøyet fuktnivå. Dette gir en viss risiko for fuktskader på sikt, men det ble ikke avdekket slike skader i kontrollert del av vegg. Veggene har også stått slik siden boligen ble bygget i 1991.

**Kostnadsestimat: 10 000 - 50 000**

Det ble ved hulltaking registrert 24,4 vektprosent fukt i trevirke i påforet vegg mot grunnmur.

For å oppnå TG1 må vegg åpnes og tørkes. I den sammenheng anbefales det fjerning av plast på vegger under terreng.

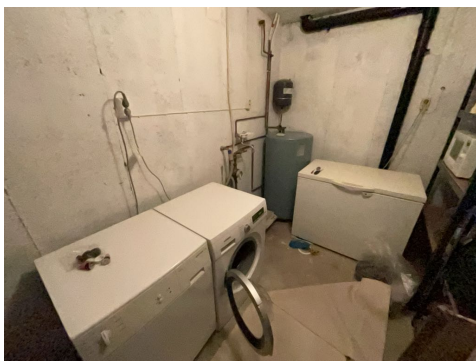
Vaskerom

**Kostnadsestimat: 50 000 - 100 000**

Våtrommet bør oppgraderes. Alle forhold med tettesjikt, våtsone, sluk m.m. må dokumenteres. Våtrommet bør oppgraderes. Alle forhold med tettesjikt, våtsone, sluk m.m. må dokumenteres.

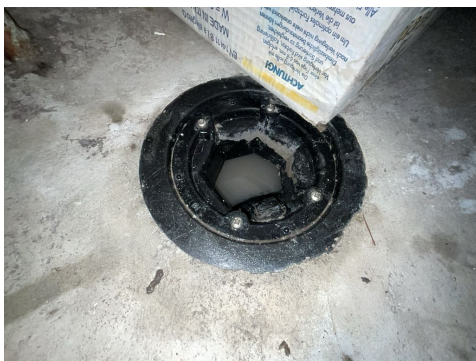
Sluk i gulv i vaskerom.

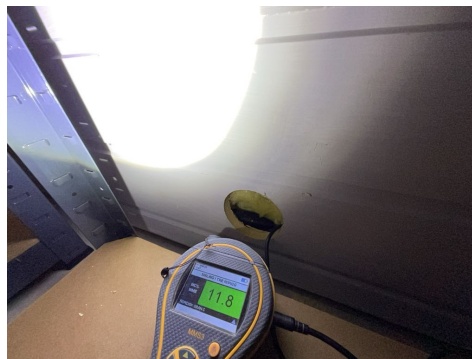
Hulltaking er foretatt i vegg fra tilstøtende rom, uten å påvise unormale forhold. Hulltaking er ikke foretatt i våtsone grunnet manglende tilkomst, og det er av den grunn valgt hulltaking i alternativ vegg da gulvet i sin helhet defineres som våtsone.

Hulltaking er foretatt i vegg mellom vaskerom og bad, uten å avdekke unormale forhold i vegg.

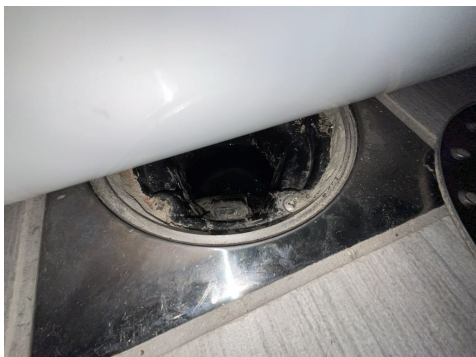
Sluk i gulv, uten synlig membran.

- Det må gjøres nærmere undersøkelser.

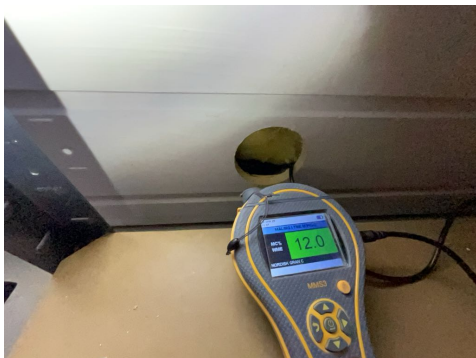
Hulltaking er foretatt i vegg fra tilstøtende vaskerom, uten å påvise unormale forhold i vegg.

Hulltaking er foretatt i vegg fra tilstøtende vaskerom.

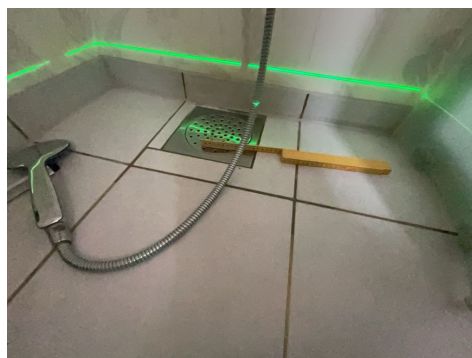
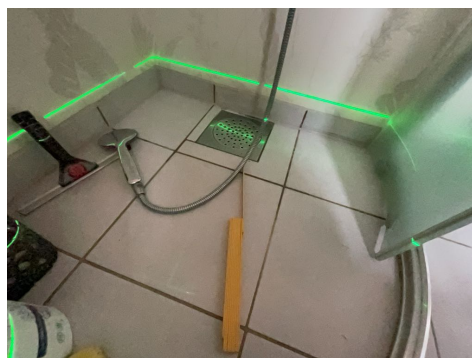
- Det er påvist avvik i fallforhold til sluk i forhold til krav i forskrift på byggetidspunktet.

Det er ikke etablert tilstrekkelig fall på gulv mot sluk i dusjnise.

Det er ikke behov for umiddelbare tiltak. Utbedring av fallforhold anbefales satt i sammenheng med eventuell fremtidig oppgradering av våtrommet.

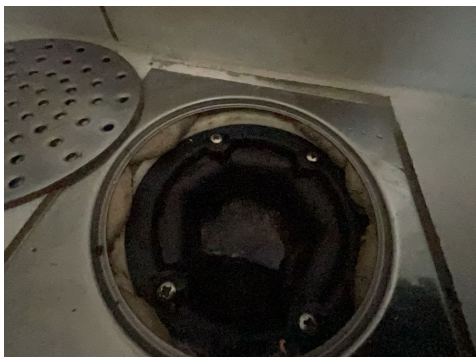
Sluk i gulv, hvor belegg/membran er synlig under fliser.

Innhente dokumentasjon om det lar seg gjøre.

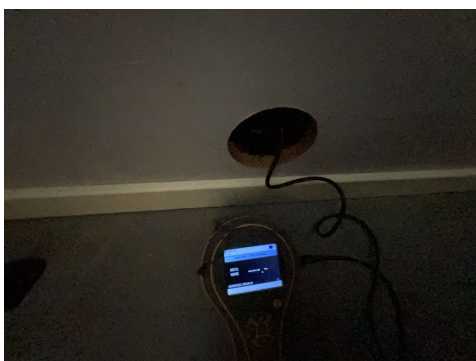
Hulltaking er foretatt i vegg fra tilstøtende rom, uten å påvise unormale forhold i vegg.

Hulltaking er foretatt i vegg fra tilstøtende rom.

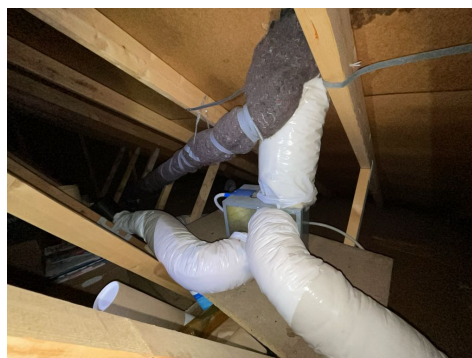
Støy/ulyd i motor til mekanisk avtrekk.

Det anbefales service på anlegget, eventuelt utskifting av motor.

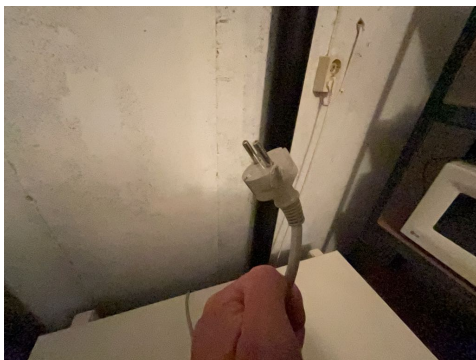
Kontakt til varmtvannstank er delvis smeltet. Slik det ser ut har denne vært i kontakt med noe varmt, da smelteskade er på side av stikk er det ikke nærliggende å tro at dette har oppstått ved varmgang i kontakt.

Kontakt til varmtvannstank er delvis smeltet.

Det anbefales at varmtvannstank tilkoples med fast strømtilkopling iht. dagens krav.

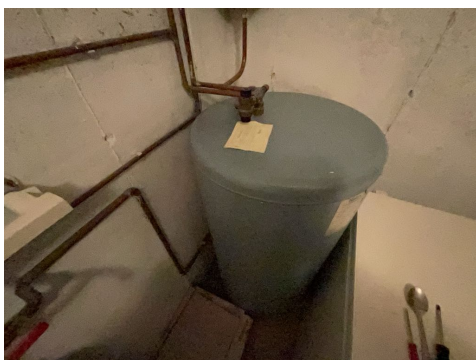
- Det er ikke behov for utbedringstiltak siden tanken fungerer i dag, men ut ifra alder kan skader plutselig oppstå på eldre tanker.

Varmtvannstank fra byggeåret, eldre enn 20 år.
