Brannklokkeveien 8B, 8622 MO I RANA

**Pen halvpart av tomannsbolig  
med herlige utearealer, fin utsikt  
og store terrasser.**

# Pen halvpart av tomannsbolig med herlige utearealer, fin utsikt og store terrasser.

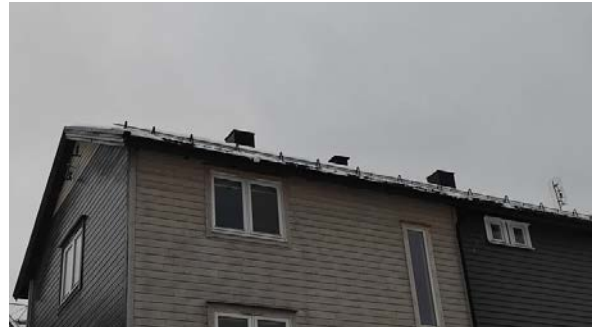
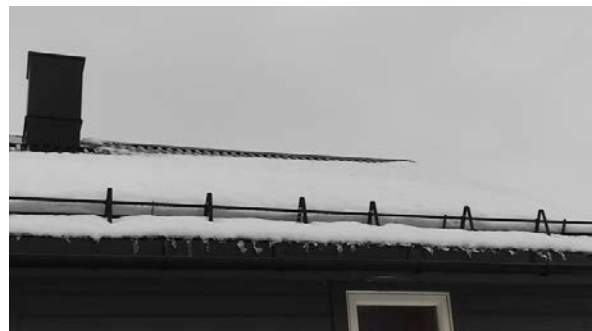
Taket er tekket med stålplater fra ca. 1990 i følge tidligere salgsopplysninger.

Besiktet fra bakkenivå. Ukjent type undertak.

- Taktekking er snødekt, alder eller materiale er ukjent og derfor ikke nærmere vurdert.
- Mer enn halvparten av forventet brukstid er oppbrukt på undertak.
- Mer enn halvparten av forventet brukstid er oppbrukt på taktekingen.

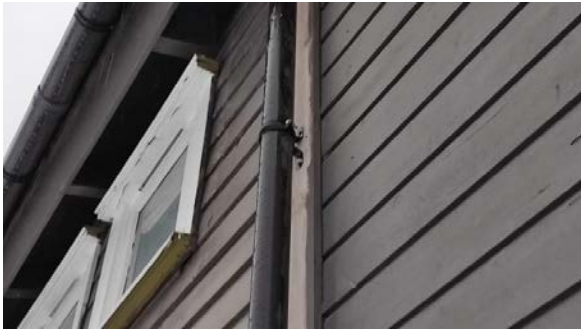
- Mer enn halvparten av forventet brukstid er oppbrukt på renner/nedløp/beslag.
- Takrenner/nedløp har store lekkasjer.
- Nedløpet på baksiden har lekkasjer. Skjøten til takrennen til overbygget over hovedinngangsdøren er løs. Stigen er montert for langt unna pipen.

To luftehatter på taket. Pipen er tekket med heldekkende beslag.  
Fastmontert stige og snøfangere.

- Mer enn halvparten av forventet brukstid er oppbrukt på renner/nedløp/beslag.
- Takrenner/nedløp har store lekkasjer.

- Lekkasjer må tettes. Stigen bør flyttes nærmere pipen, eventuelt montere en feieplattform for sikker adkomst til pipen.

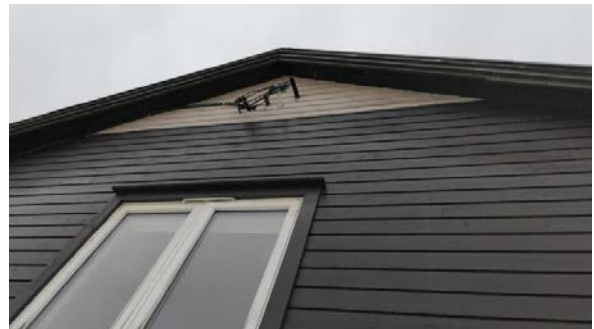
- Det er avvik:
- Kledningen mangler maling/overflatebehandling ved fasade nord og deler av fasade øst. Vindskiene er råteskadet i endene. Det mangler musebånd/lusing i hjørnekassene.

Yttervegger av bindingsverk av tre. Ytterveggene er utvendig teknet med liggende kledning. Det bemerkes at takstingeniøren ikke har gjort fysiske inngrep i konstruksjonen og at isolasjonstykkelse, kvalitet eller tilstand derfor ikke kan dokumenteres.

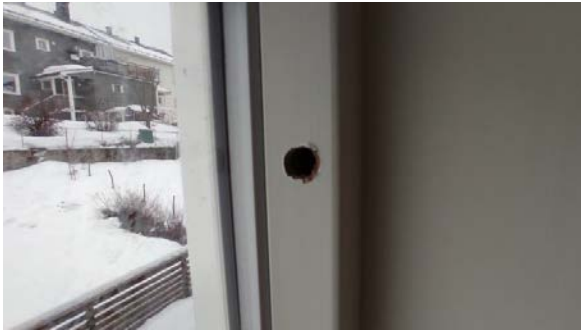
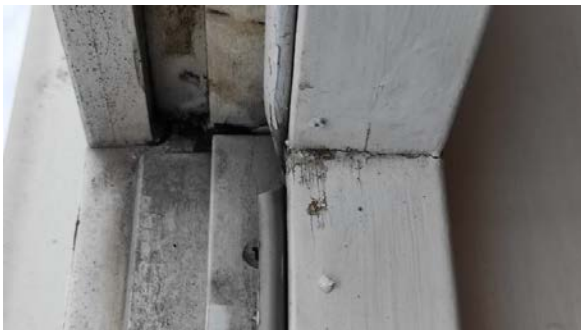
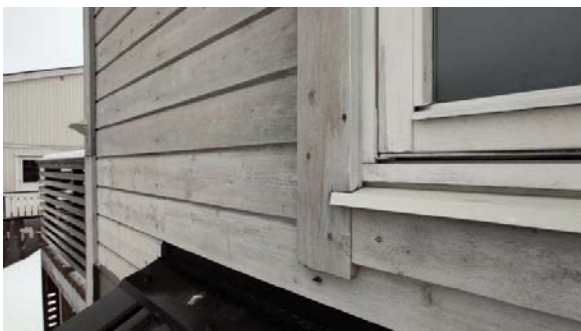
Malte vinduer av tre med 2-lags isolerglass. 2017, 1988 og fra byggeår i sokkeletasjen.  
Vinduene i sokkeletasjen ble ikke testet (åpnet/lukket).

- Det er påvist avvik rundt innsettsdetaljer.
  - Karmene i vinduer er slitte og det er sprekker i treverket.
- Nedre glassfelt på vinduet i 2. etasjen er ikke av sikkerhetsglass.  
Vinduet på fasade vest sprekk i pakninger og ikke tilstrekkelig klem  
Vinduet på sov sør 2. etasje tar i karm.  
Hakk/sår i vindusforingene til kjøkkenvinduet.  
Malingen slipper på de toppmonterte vannbordene.

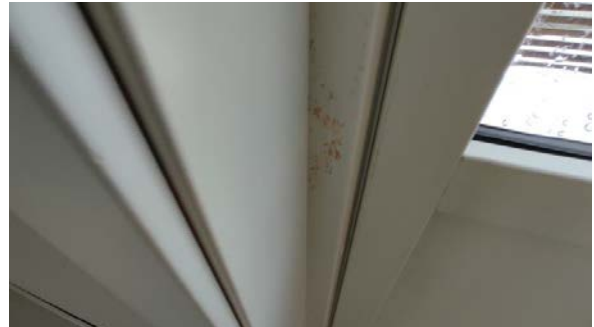
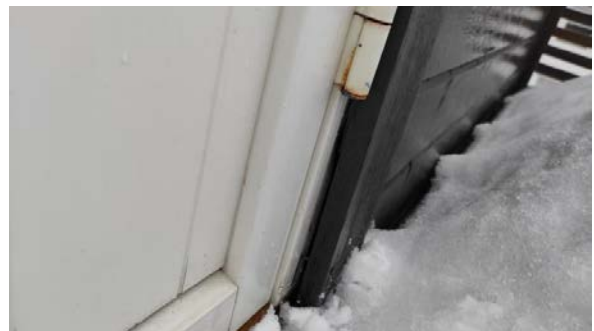
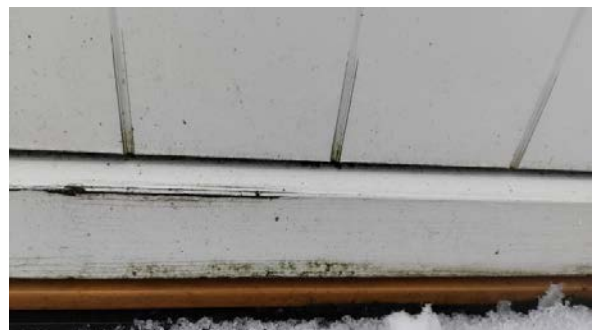
Hovedinngangsdør: Takoverbygget malt isolert dør med 2-lags isolerglassfelt fra 2016.

Terrassedør: Isolert dør med 2-lags isolerglassfelt fra 2017.

- Karmene i dører er værslitte utvendig og det er sprekker i treverket.
- Dekkbordet til terrassedøren er løst.  
Terrassedøren er værslitt i nedre kant.  
Limrester på dørkarmen.

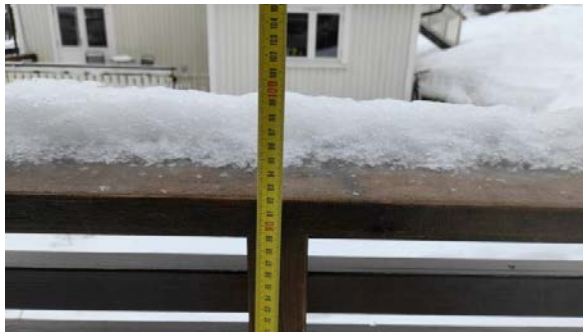
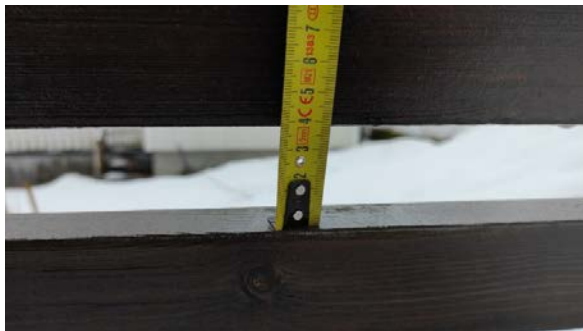
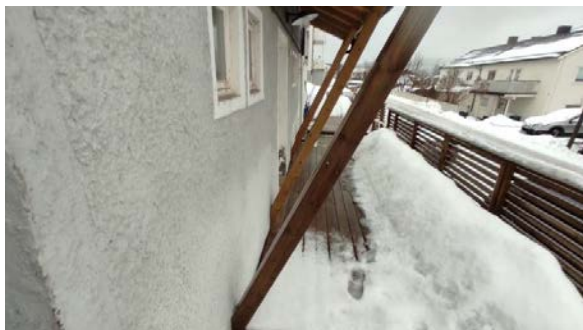
Terrasse ved hovedinngangen på ca. 25 m<sup>2</sup> med liggende rekkverk. Rekkverket har en høyde på ca. 92 cm. Konstruksjon av tre innfestet i bygningskroppen. Adkomst fra vei og via dør fra entré. Utett lager under overliggende terrasse på ca. 7,4m<sup>2</sup>.

Konstruksjonen er gjenbygget med spiler, ingen adkomst for å kontrollere bærekonstruksjonen og fundamenteringen. Ytterligere undersøkelser bør utføres.

- Rekkverket er for lavt i forhold til dagens krav til rekkverkshøyder.
- Åpninger i rekkverk er ikke i henhold til krav i dagens forskrifter.
- Balkonger/terrasse er snødekt og derfor ikke nærmere vurdert.

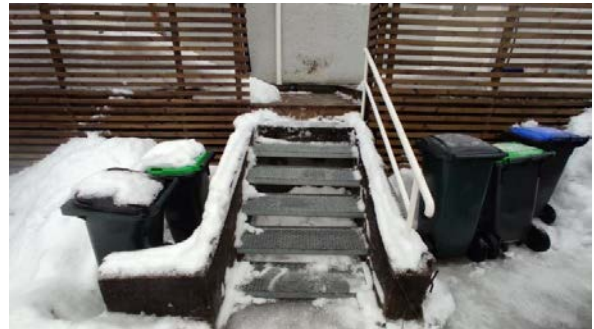
Trappevanger av betong med trinn av strekkmetall til terrassen. Malt rekkverk og gelender av metall.

- Det er ikke montert rekkverk.
- Rekkverkshøyder er under dagens forskriftskrav til rekkverk i trapper.
- Åpninger i rekkverk er ikke i henhold til krav i dagens forskrifter.

- Åpninger i rekkverk må endres for å tilfredsstille krav på byggemeldingstidspunktet.
- Det bør foretas nærmere undersøkelser av utvendige trapper når de er snøfri.
- Rekkverk må monteres for å lukke avviket.

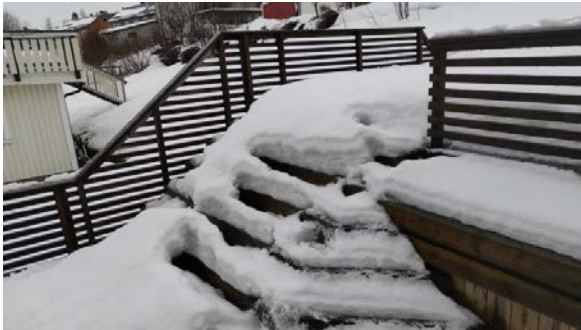
Trapp av tre til Terrasse. Malt liggende rekkverk og gelender.

- Åpninger i rekkverk er ikke i henhold til krav i dagens forskrifter.
- Utvendige trapper er snødekt og derfor ikke nærmere vurdert.
- Det er ikke montert rekkverk.

- Rekkverk må monteres for å lukke avviket.

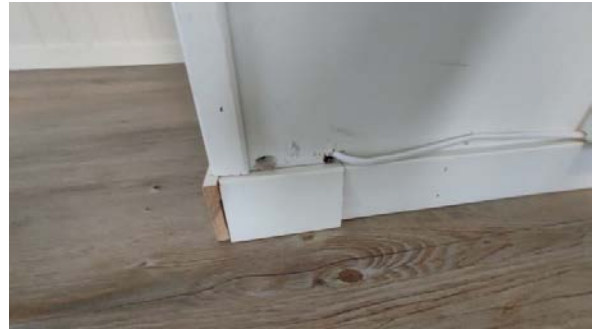
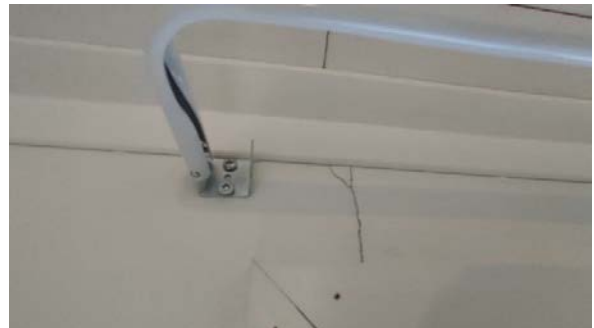
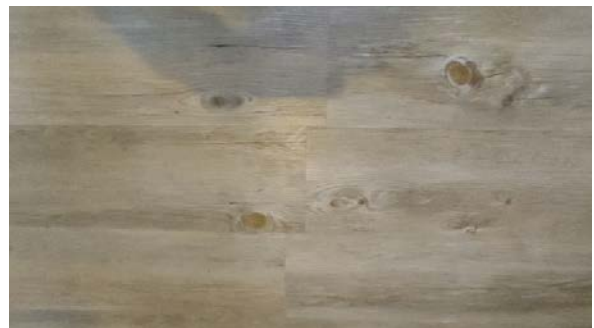
- Det er stedvis påvist synlige skader på overflater.
- Mangler lister stedvis. En del skruer i vegg. Det er en del knirk i gulvene, gjelder 1. etasje og 2. etasje. Generell ufagmessige utførelser av listverk og avslutninger på overflatene. Sprekker i overflater. Laminaten er ikke montert ihht. levrandørens monteringsanvisning, for liten overlapp. Laminaten har løsnet i skjøt. Enkelte lister er løse.

Vegger er tekket med malt trepanel, malte plater, malte panelplater og tapet.

Himlinger er tekket med malte himlingsplater og malt trepanel.

- Det er stedvis påvist synlige skader på overflater.

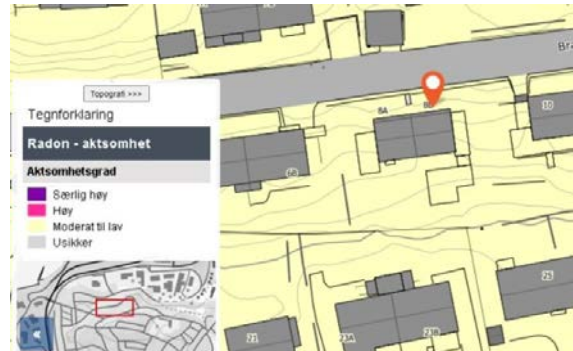
Takstingeniøren besitter ingen dokumentasjon om radonmåling. Eiendommen ligger i ett område som i følge av NGU radonkart er betegnet med aktsomhetsgrad: Moderat til lav.

- Det er ikke foretatt radonmålinger, og bygget er heller ikke utført med radonsperre.

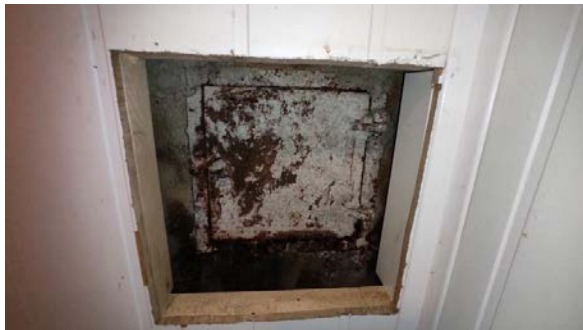
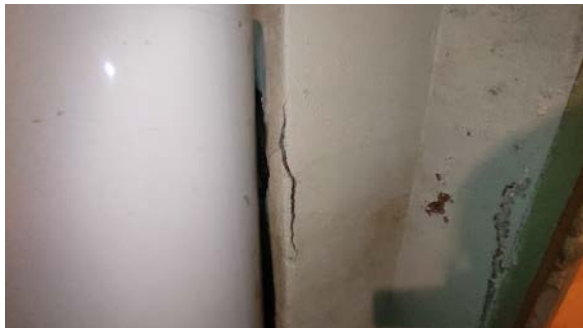
Kontroll av ildstedet.

- Avstanden mellom ildstedet og brennbart materiale er for liten.
- Pipevanger er ikke synlige.
- Mursteinpipe er tildekket/innebygget.
- Det er påvist brennbart materiale nærmere enn 300 mm fra sotluke/feieluke.

- Større avstand til brennbart materiale må lages.  
- Pipevanger må gjøres tilgjengelig.  
- Tilsyn av pipen og ildstedet bør utføres, ta kontakt med feievesenet for ytterligere informasjon. Vedlikehold av murpussen på pipevangene i sokkeletasjen bør påregnes. Yttersiden på skorstein må gjøres tilgjengelig for ettersyn slik at eventuelle skader kan oppdages. Det må utføres tiltak for å øke avstanden fra sotluke til brennbart materiale.

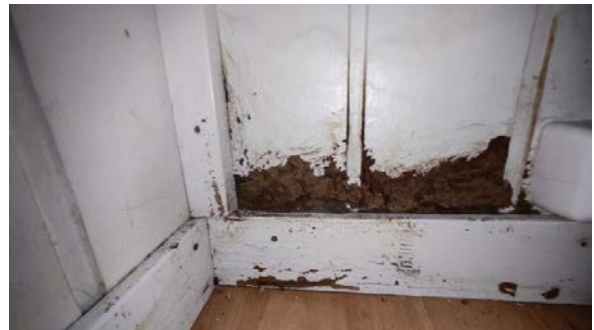
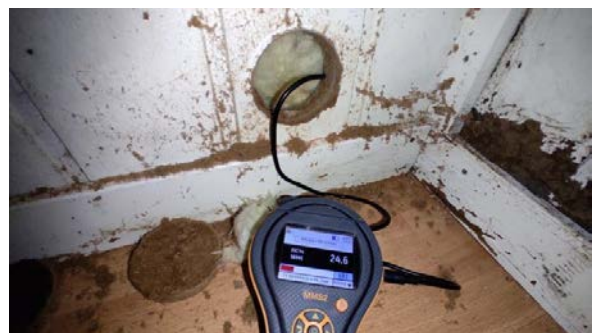
Det ble målt forhøyede fuktverdier i bunnsvillen bak trepanelet (24,5%).

Generelt bør ikke fuktigheten i trevirket ligge høyere enn 15%.

- Det er i hulltaking påvist fukt-/råteskader.
- Det er gjennom målinger påvist høyt fuktnivå i trevegger i underetg./kjeller, det er derfor ikke foretatt hulltaking
- Det er gjennom hulltaking påvist høyt fuktnivå inne i trekonstruksjonen i hulltakingen, men ikke påvist fuktskader i dette området. Høy luftfuktighet kan over tid føre til muggvekst eller sverting av materialer. Samtidig kan materialer og konstruksjoner bli ødelagte.

- Ytterligere undersøkelser må foretas for å få kartlagt tilstanden og omfanget på eventuelle skader.
- Det påviste fuktnivå gir grunn til å overvåke konstruksjonen jevnlig for å se utvikling over tid, og eventuelt foreta tiltak for å unngå fuktskader.
- Det må foretas tiltak for å utbedre årsak til fukt-/råteskadene samt utbedre råteskadene
- Det anbefales at alt treverk i kjeller fjernes og at kjelleren har mest mulig åpne murkonstruksjoner med god utlufting.
- Dersom kjelleren skal benyttes som innredet rom, må dreneringen skiftes og grunnmuren fuktsikres. Det må også utføres tiltak mot kapilæroppsug i den støpte sålen. Kjelleretasjen må bygges opp på nytt iht. godkjente og fuktsikre løsninger for rom under terreng.

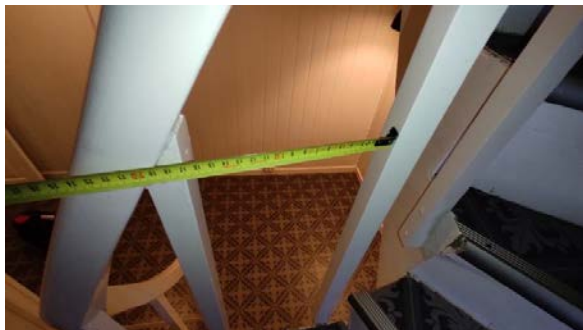
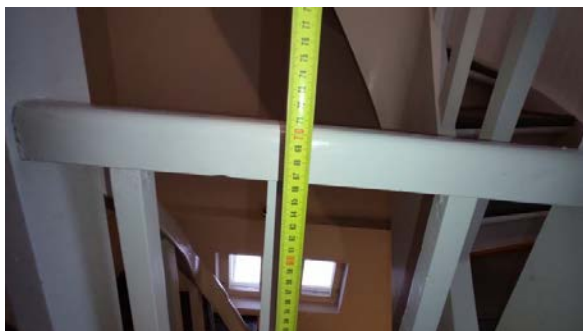
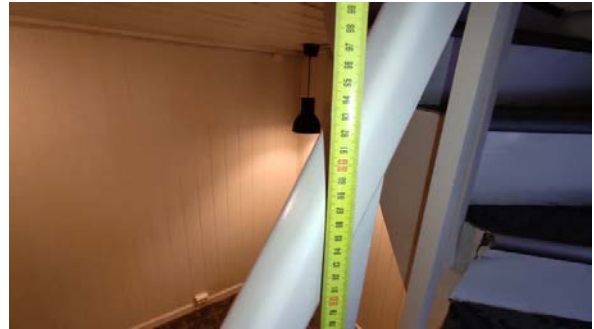
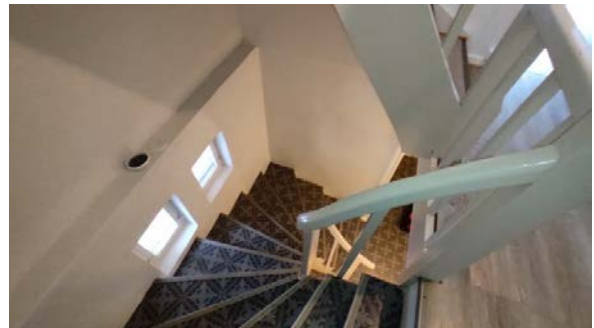
Malt betongtrapp som strekker seg fra sokkeletasjen til 1. etasjen.  
Inntrinn er tekket med belegg.  
Høyde på rekkverk: Ca. 70-90 cm.  
Åpninger i rekkverk: Ca. 17 cm.

- Det mangler håndløper på vegg i trappeløpet.
- Rekkverkshøyder er under dagens forskriftskrav til rekkverk i trapper.
- Åpninger i rekkverk er større enn dagens forskriftskrav til rekkverk i trapper.

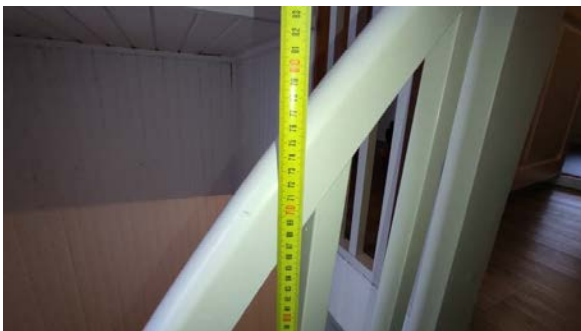
Malt tretrapp som strekker seg fra 1. etasjen til 2. etasjen.  
Inntrinn er teknet med laminat.  
Høyde på rekkverk: Ca. 75 cm.  
Åpninger i rekkverk: Ca. 12,5 cm.

- Rekkverkshøyder er under dagens forskriftskrav til rekkverk i trapper.
- Åpninger i rekkverk er større enn dagens forskriftskrav til rekkverk i trapper.
- Det mangler håndløper på vegg i trappeløpet.

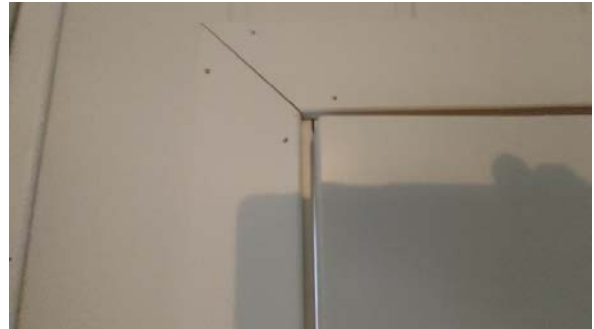
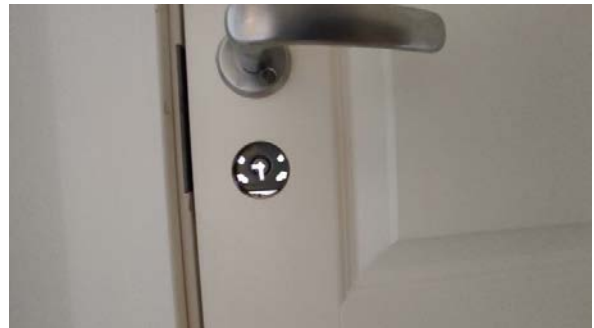
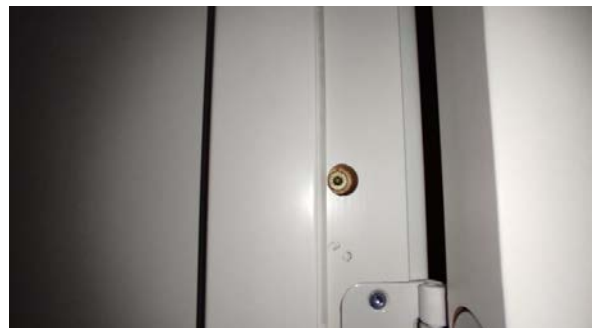
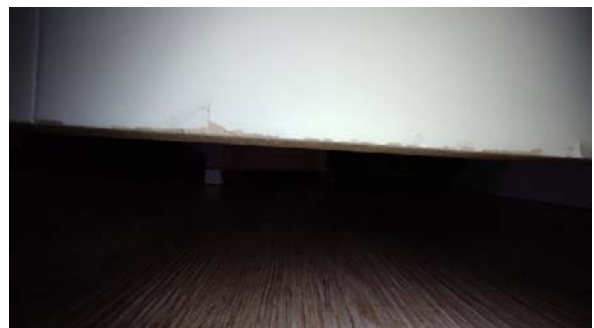
- Det er påvist avvik som tilsier det bør foretas tiltak på enkelte dører.
- Mangler overdekningskappe for skruerhull på flere dørkarmer. Mangler beslag over låsekasse. Fuktsvell i nedre kant av dørbladet til badet. Enkelte dørvidere er løse.

Boligen har profilerte lettdører.

- Det er påvist avvik som tilsier det bør foretas tiltak på enkelte dører.

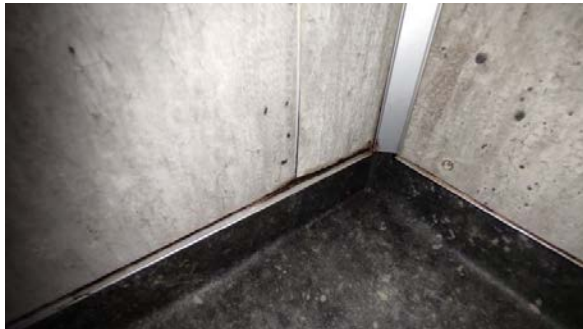
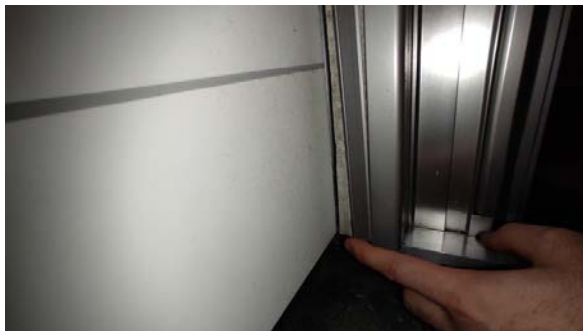
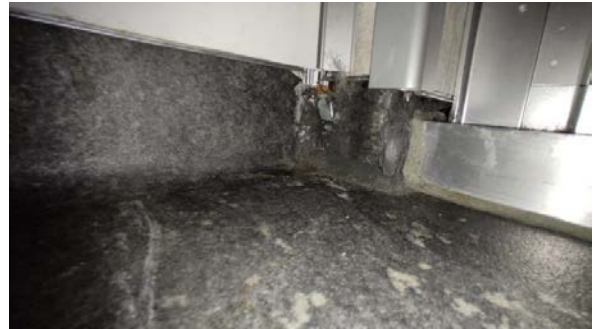
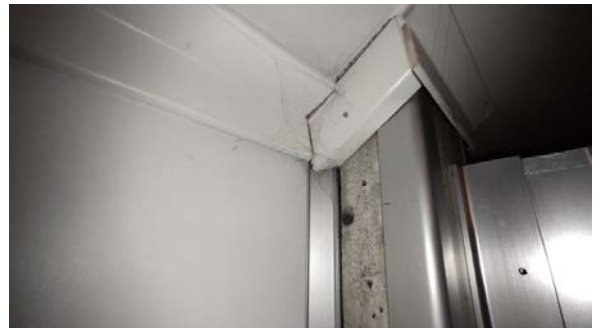
Veggene har baderomsplater.  
Taket har himlingsplater.

- Det er påvist tegn til fuktskader i overflater.
- Det er tegn på fuktskader nederst på våtromsplater.
- Det er vindu/dør med ikke fuktbestandige materialer i våtsonen (dusjsonen), løsningen eller byggematerialet er uegnet

- Det må foretas utbedring av skadede plater.
- Uegnede materialer må fuktbeskyttes/utskiftes.
- Overflater må utbedres eller skiftes.

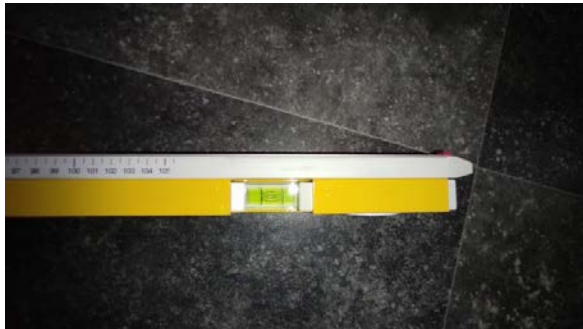
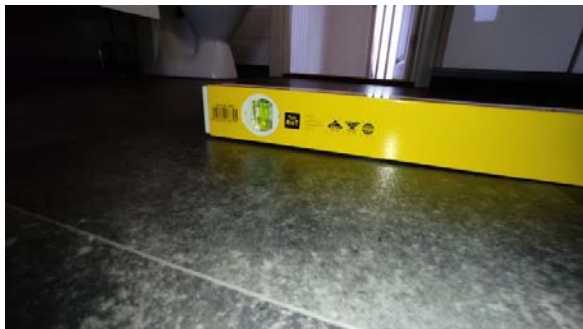
Gulv er dekket med vinylbelegg.  
Termostatstyrte elektriske varmekabler.

- Det er påvist avvik i fallforhold til sluk i forhold til krav i forskrift på byggetidspunktet.
- Det er mulighet for at det kan forekomme vannlekkasje på våtrommet hvor vann ikke vil gå til sluk.

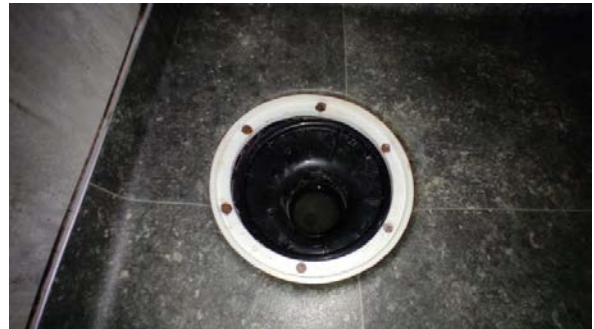
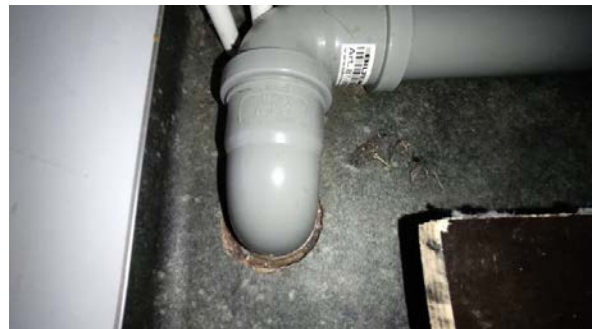
- Det er påvist mangelfull/feil utførelse rundt rørgjennomføringer e.l. som gir fare for fukt i konstruksjonen i våtsone.
- Det er påvist tegn på utettheter på våtrommet.
- Utette rørgjennomføringer i gulvet bak vaskemaskinen. Utettheter i våtromsplatene i våtsonen ved badekaret. Våtromsplater i dusjnisen er fuktskadet. Skruene til klemringen har rustdannelser.

Badet har plastsluk.  
Synlig vinylbelegg og baderomsplater som tettesjikt.

- Det er påvist mangelfull/feil utførelse rundt rørgjennomføringer e.l. som gir fare for fukt i konstruksjonen i våtzone.
- Det er påvist tegn på utettheter på våtrommet.

- Det må foretas utbedring for å unngå fuktskader i konstruksjonen.
- Løsningen/utførelsen rundt rørgjennomføringer gir fare for fukt inn i konstruksjoner.
- Våtrommets tettesjikt/membran står foran utbedring/utskiftning.
- Våtromsplatene i våtsonene må byttes ut for å tilfredsstille kravene for våtrom.

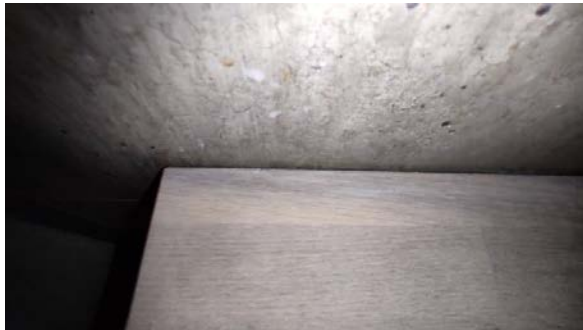
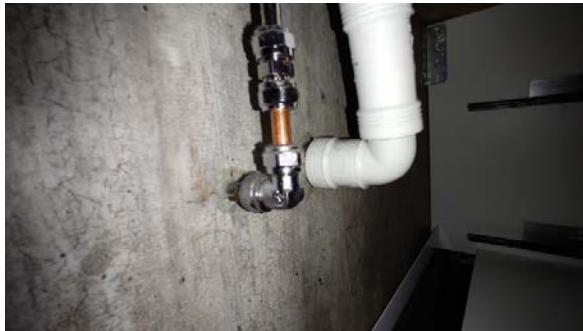
- Det mangler mykfuge mellom innredningen og veggen, mykfuge bør etableres.

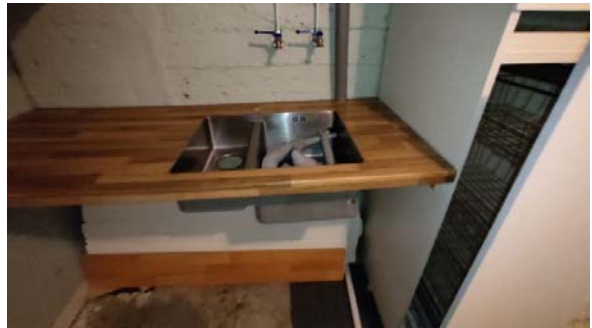
Våtrommet er av eldre dato, og har flere utettheter/avvik. Full tilstandskontroll av våtrommet anses derfor ikke som nødvendig. Renovering av våtrommet må påregnes, for å tåle normal bruk iht. dagens krav.

- Våtrommet må oppgraderes for å tåle normal bruk etter dagens krav. Utslagsvasken er ikke tilkoblet avløpsanlegget.

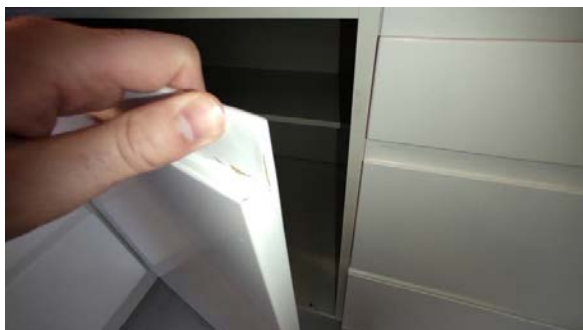
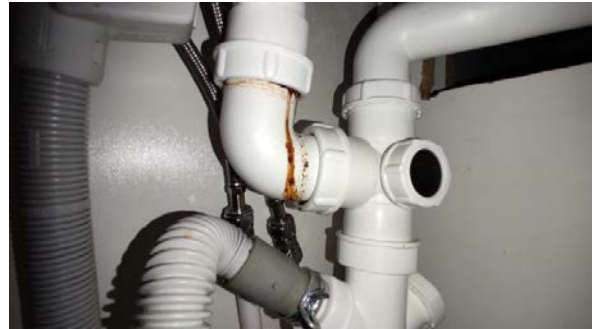
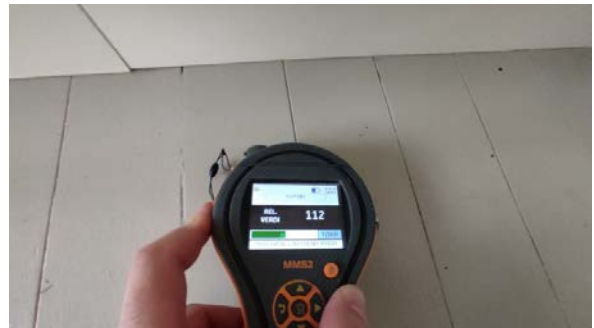
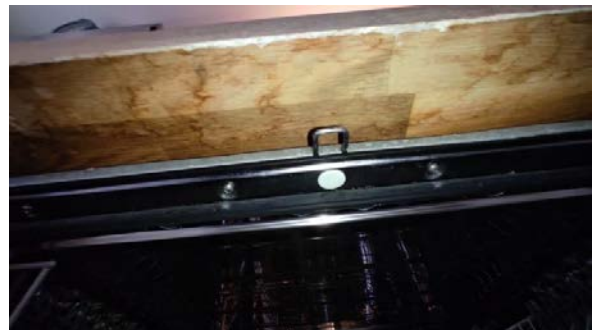
Kjøkkenet er utstyrt med frittstående hvitevarer som kjøleskap, kjølfryseskap. Integrert komfyr og induksjonstopp.

Det ble utført fuktsøk ved kjøleskap, oppvaskmaskin og vask. Ingen forhøyede fuktverdier ble registrert.

- Det er påvist skader på overflater/kjøkkeninnredning utover normal slitasjegrad.
- Det er ikke montert komfyrvakt i kjøkkenet som er krav på dette kjøkkenet ut ifra alder.
- Det er ikke påvist tegn på at det er montert lekkasjedeteksjon ved oppvaskmaskin/oppvaskkum, dette er et krav på kjøkkenet ut ifra alder.

- Komfyrvakt må monteres.
- Det bør monteres lekkasjedeteksjon ved oppvaskmaskin/oppvaskkum.
- Vedlikehold/utbedringer av nevnte avvik bør påregnes.

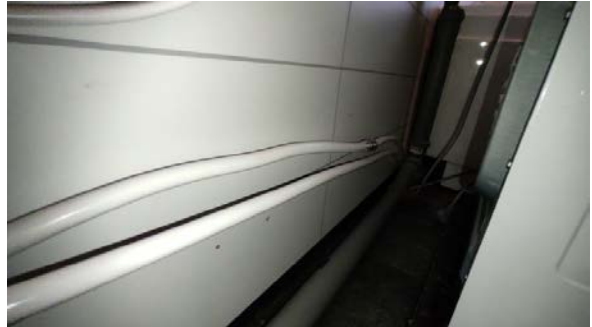
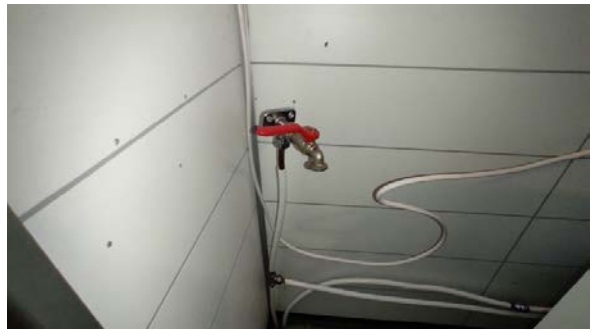
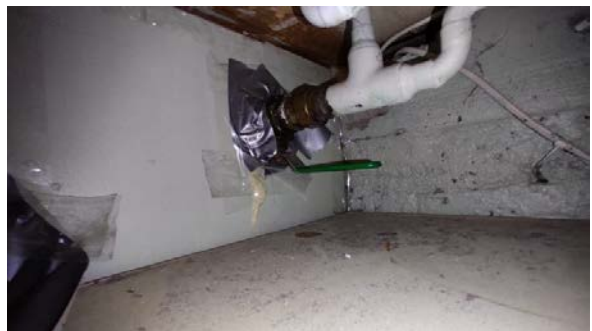
Vannledninger av kobber.  
Stoppekran plassert på vaskerommet i sokkeletasjen.  
Tilfredsstillende vannmengde/trykk ved samtidig tapping i kraner.

- Mer enn halvparten av forventet brukstid er oppbrukt på innvendige vannledninger.
- Det er påvist ufagmessig utførelse av vannledninger.

- Tidspunkt for utskiftning av vannledninger nærmer seg.
- Det er ikke behov for utbedringstiltak siden anlegget fungerer i dag, men ut ifra alder kan skader plutselig oppstå på eldre anlegg.
- Anlegget må sjekkes av fagperson, som må utføre eventuelle tiltak på anlegget.
- Ifm. oppgradering av våtrom vil det være naturlig med utskiftning av rør.
- Vannledninger må festes. Stoppekran bør gjøres tilgjengelig.

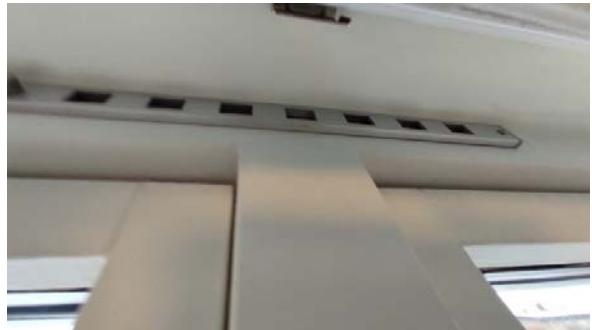
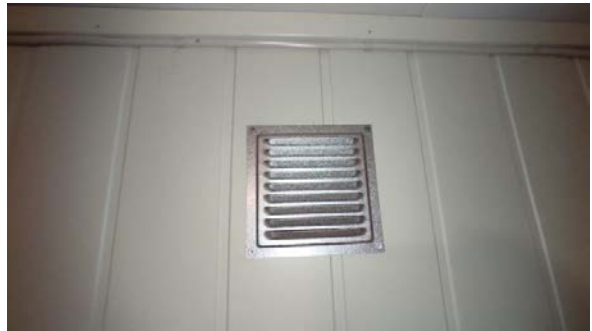
- Det er montert en utvendig ventilasjonsrist inne i boden i sokkeletasjen, risten bør byttes ut.

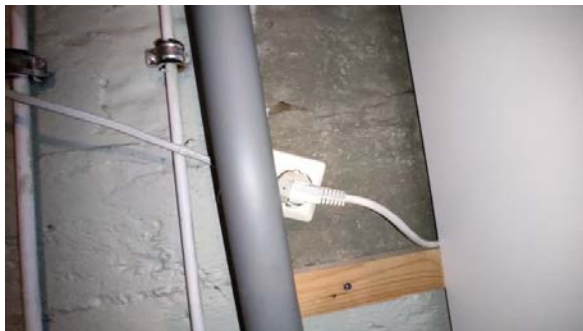
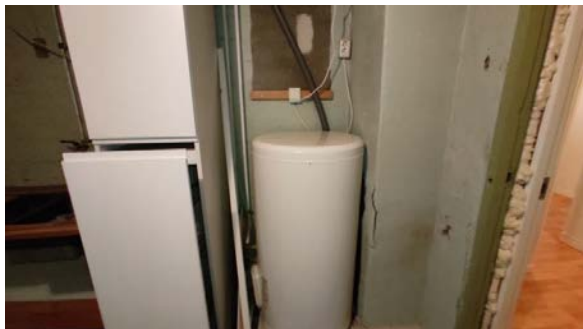
Varmtvannstank på ca. 200 liter av merket Ctc fra 1997 plassert i på vaskerommet i sokkeletasjen.

- Det er ikke påvist tilfredsstillende el-tilkobling av varmtvannstank iht. gjeldende forskrift.
- Det er påvist at varmtvannstank er over 20 år

- Det bør etableres tilfredsstillende el-tilkobling etter gjeldende forskrift.
- Det er ikke behov for utbedringstiltak siden tanken fungerer i dag, men ut ifra alder kan skader plutselig oppstå på eldre tanker.

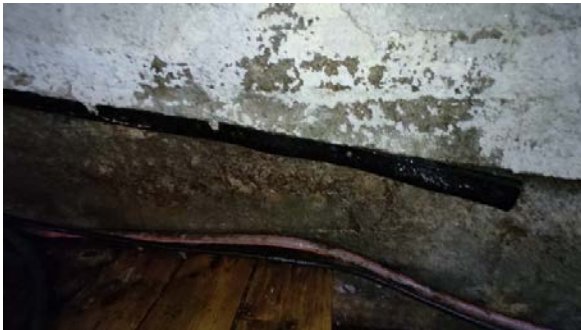
Det ble montert grunnmursplast og drensledning på sør og østsiden midt på 90-tallet i følge tidligere salgsopplysninger. Det foreligger ingen dokumentasjon på utførte arbeider. Takvannet blir ledet ned i grunnen, ukjent hvor det blir ført videre. Det bemerkes at grunnmursplasten på sørsiden ikke er kontrollert grunnet manglende adgang.

- Det er ut ifra observasjoner konstatert at drenering/tettesjikt har funksjonssvikt/svært begrenset effekt.

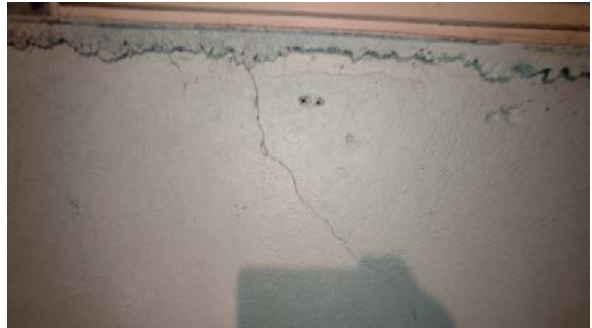
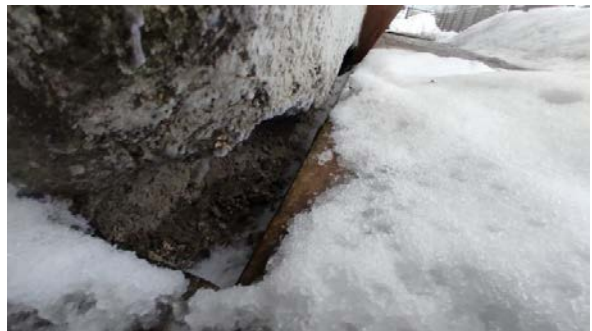
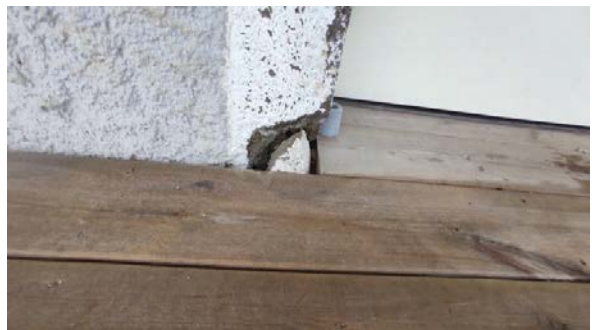
Grunnmurer/kjelleryttervegger av betong.

Deler av yttervegger i sokkeletasjen er kledd innvendig, eventuelle sprekk/riss i grunnmuren bak innforede vegger og under bakkenivå fra utsiden er ikke mulig å besikte.

- Grunnmuren har sprekkdannelser.

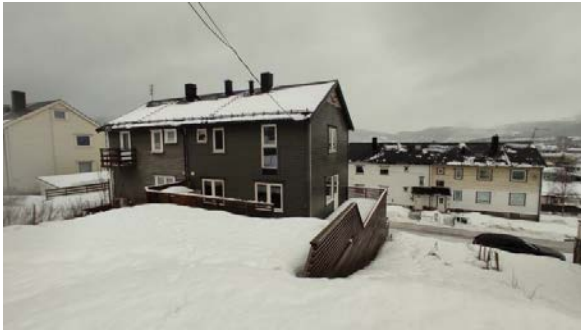
Eiendommen ligger i ett skrående terreng.

- Terreng faller inn mot bygning.
- Tomten er snødekt og derfor ikke nærmere vurdert.
