# Tilstandsrapport

Boligbygg med flere boenheter

Geitryggen 20 B, 2636 ØYER

Befaringsdato: 24.01.2025

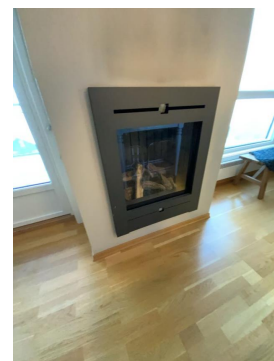
Peisovn med gass i stue med pipeløp fra byggeår. Pipeløp er formelt ikke vurdert og det forutsettes at de branntekniske krav er kontrollert og godkjent av det stedlige brann og feievesen. Ildsted ble ikke funksjonstestet av undertegnende men det ble ikke opplyst om negative avvik på befaringdagen.

Besiktigelse av ildsted.

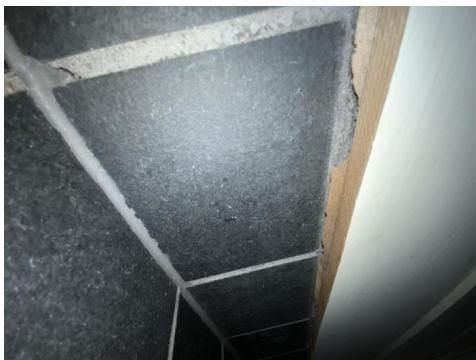
Utett overgang mellom panel og sokkelflis. Gulvmembran er normalt trykket opp bak sokkelflis og skal ikke noe større betydning.

Overgang bør tettes og tilfaller ny eier med påfølgende kostnader.

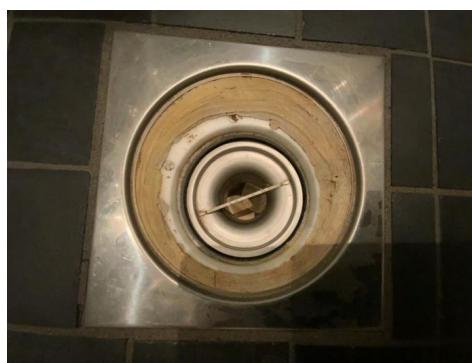
Kontroll av sluk.

- Overvåk tilstanden jevnlig. For å få tilstandsgrad 0 eller 1 må slukløsningen skiftes ut og sannsynligvis må også membransjiktet skiftes/utbedres. Det er imidlertid vanskelig å si noe om tidspunktet for når dette er nødvendig.
- Overvåk tilstanden jevnlig. For å få tilstandsgrad 0 eller 1 må tettesjiktet skiftes ut, men tidspunktet for når dette er nødvendig er vanskelig å si noe om.

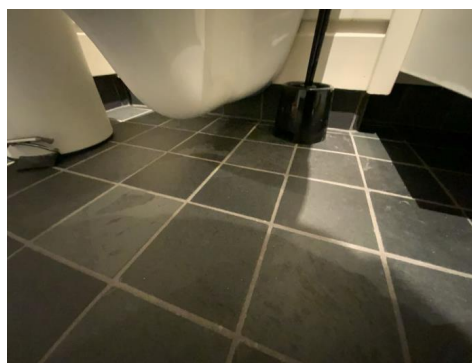
- Det er ikke påvist tilfredsstillende løsning for å synliggjøre lekkasje fra innebygget systerne.
- Det er påvist skader på innredning.

Lekkasjespalte på innebygget systerne bør opparbeides.

- Det må gjøres tiltak for å lukke avviket.

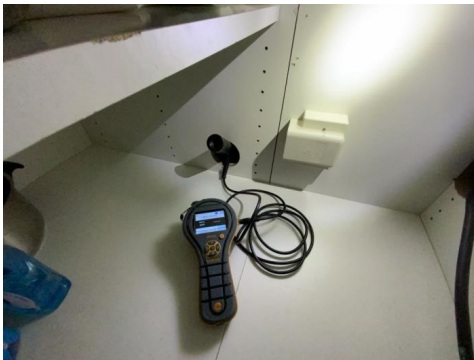
Hulltaking er foretatt uten å påvise unormale forhold. Hulltaking er foretatt ved/i Kjøkken.

Utført hulltaking.

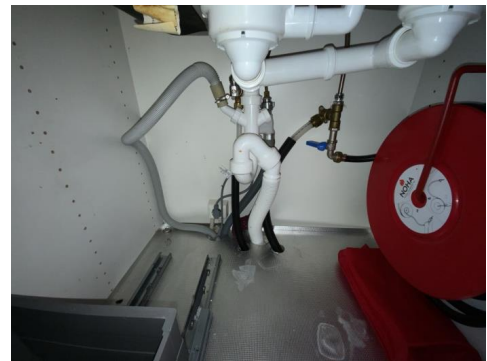
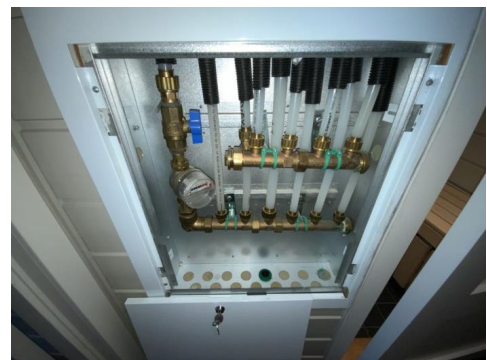
Vannrør fra byggeår av materialtype pex og kobber. Fordelerskap i entré. Waterguard i benkeskap på kjøkken bør opparbeides for god sikring av lekkasjevann. Alder er normalt i seg selv en vurderingskriterie hva angår slitasje. Hovednettet er som oftest selskapets ansvar. Dette er ikke undersøkt. Videre bemerkes at bunnledninger av den årsak følgelig heller ikke er kontrollert. Ingen negative avvik observert på befaringdagen.

Besiktigelse av røropplegg.

- Rørkurser på rør-i-rør system bør merkes.

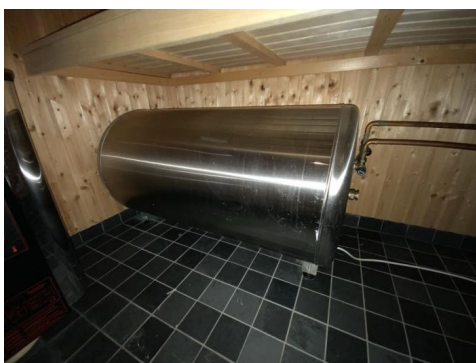
Varmtvannsbereder ca. 200 L fra byggeår plassert på badstue. Rom med sluk for lekkasjevann i tilstøtende rom. Normalt vil fabrikkår indikere tilstanden og samtidig forventet levetid ut fra en gjennomsnittsbetraktning.

Besiktigelse av bereder.
