# Tilstandsrapport

📍 Thorvald Meyers gate 5, 0555 OSLO

# gnr. 225, bnr. 279

# Andelsnummer 27

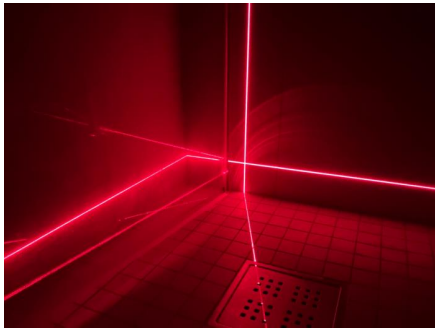
Gulvflatene består av fliser. Det er målt ca. 33 mm høydeforskjell på gulv fra dørterskel til topp slukrist.

Fall på baderomsgulv er kontrollert med krysslaser.

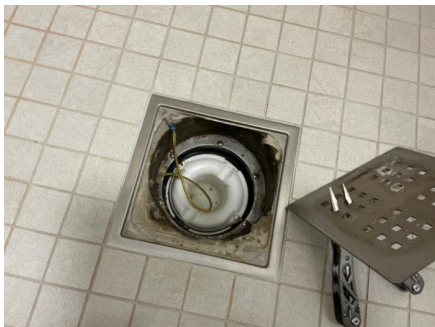
Sluk i plastkonstruksjon. Gulv med sveisemembran. Vegger med smøremembran.

Kontroll av sluk.

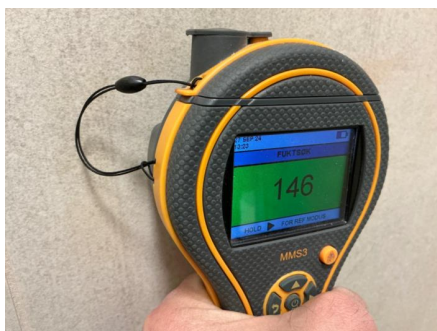
Hulltaking er ikke foretatt på grunn av tilleggende vegg mellom bad og tilstøtende rom er antatt i mur eller betong.

Det ble foretatt stikkprøvekontroll med Protimeter MMS3. Målingene viste ingen utslag utenfor normale verdier. Målingene gir kun en indikasjon og må ikke oppfattes som en garanti for baderommet.

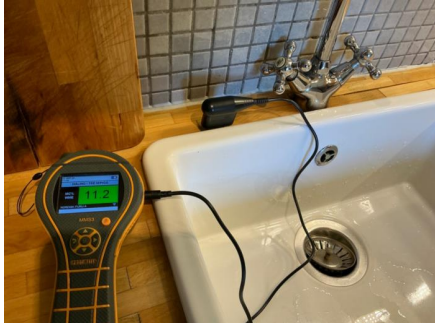
Eldre innredning med bruksslitasje/slitasje, fuktskjolder på laminatgulv, benkeplater med merker, sprekker og med svelling.

Ingen unormale fuktverdier ble påvist i utsatte soner på befaringsdagen.

Utbedring/utskifting av kjøkkenet må påregnes.

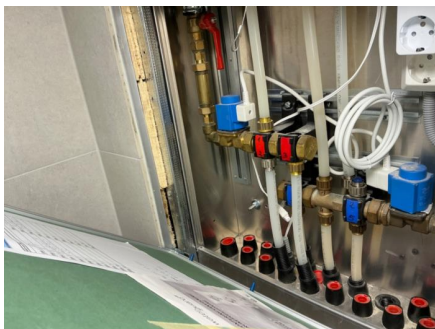
Vanntilførsel er ført til vannfordelerskap avsatt i baderomsvegg.

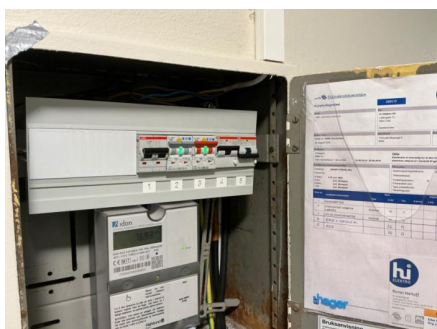
Automatsikringer i sikringsskap plassert i gang/ fellesareal.
