# Tilstandsrapport

Enebolig

Eidsliveien 28, 1940 BJØRKELANGEN

Befaringsdato: 18.08.2025

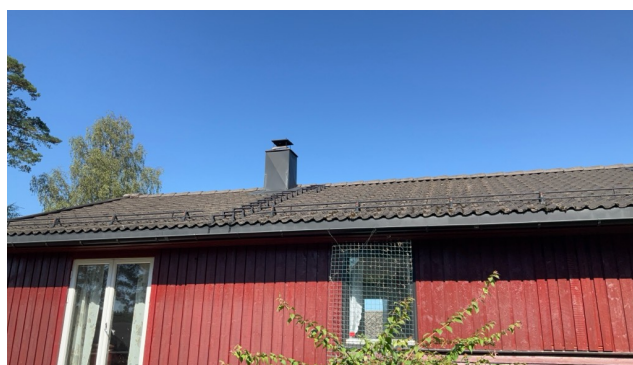
### ! TG 2 Veggkonstruksjon

Veggene har bindingsverkskonstruksjon fra byggeår. Fasade/kledning har hovedsaklig stående treborkkledning og det er liggende treborkkledning på deler.

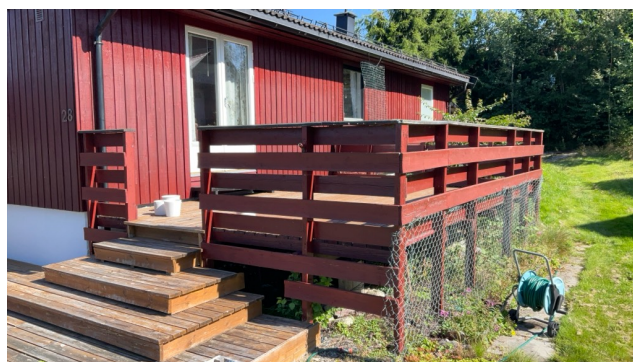
## TG 2 Takoverbygd terrasse

Takoverbygd terrasse i trekonstruksjon på punktfundamentering. Spaltegulv av tre og rekkverk i trekonstruksjon. Saltakskonstruksjon av tre teknet med takplater av plast.

- Lokal utbedring/utskiftning bør utføres.
- Rekkverkshøyde må endres for å tilfredsstille krav på byggemeldingstidspunktet.

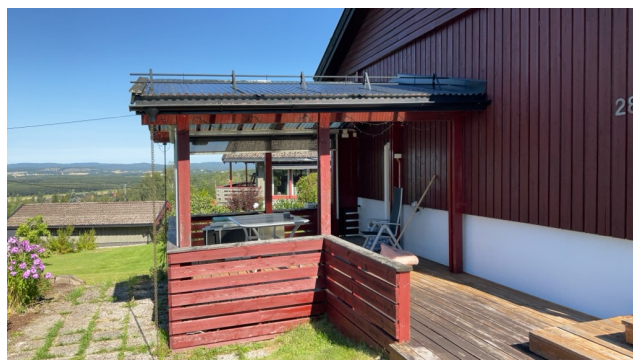
## TG 2 Balkong

Balkong i trekonstruksjon. Gulv med trebjelker og helbeslag. Spaltegulv av tre over. Rekkverk i trekonstruksjon.

- Det er ikke krav om utbedring av rekkverkshøyde opp til dagens forskriftskrav.

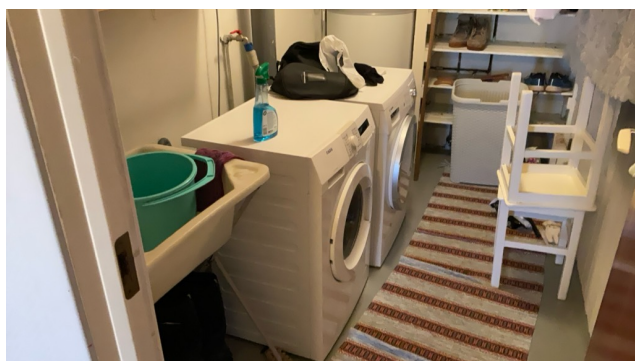
### TG 2 Tilliggende konstruksjoner våtrom

Med overflatesøk med fuktindikator Protimeter MMS ble det påvist forhøyede fuktverdier i vaskeromsgulvet/betonggulvet.  
Grunnmur og betonggulv mot grunn på bygninger fra denne byggetiden er normalt ikke fuktsikret og kapilærsug av fukt kan forekomme.

Det bør gjøres tiltak med fuktsikring av U. etasjen for å lukke avviket.

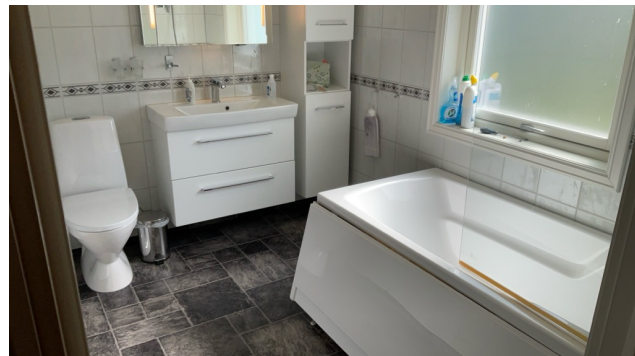
### ! TG 2 Overflater vegger og himling

- Det er vindu/dør med ikke fuktbestandige materialer i våtsonen (ved vask, dusj, badekar, osv.), løsningen eller byggematerialet er uegnet.

- Uegnede materialer må fuktbeskyttes/utskiftes.
- Dersom det ikke gjøres tiltak, kan dette medføre oppfukning, oppsvelling og forringelse av materialer over tid og fuktskader på tilstøtende konstruksjoner.
