# Tilstandsrapport

📍 Nesveien 133, 3158 ANDEBU

# gnr. 291, bnr. 34

Befaringsdato: 04.11.2024

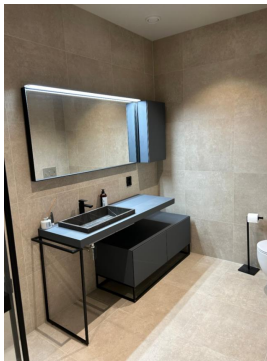
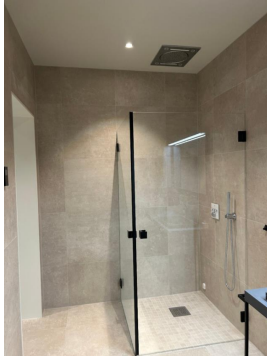
Bad med dusjdører, innebygd wc, baderomsinnredning m/ servant og speil. Ferdigattest som dokumentasjon.

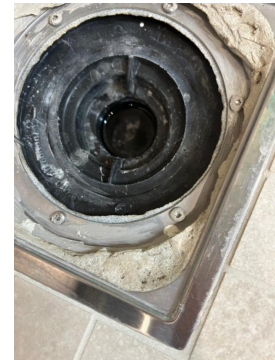
#### TG 1 Sluk, membran og tettesjikt

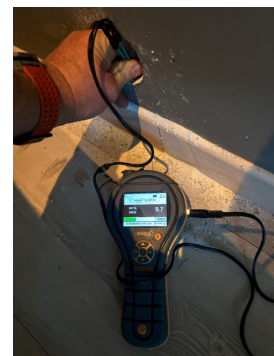
Det er foretatt hulltaking i tilliggende konstruksjon uten at det ble påvist fukt i konstruksjonen, det ble målt : Wt% 9,7%. Hulltakingen er foretatt på en tilfeldig valgt plass hvor det vil være sannsynlig at det forekommer fukt, sett opp mot fuktbelastning i våtrommet. Det kan ikke gies noen uforbeholden garanti for øvrige deler av konstruksjonen.

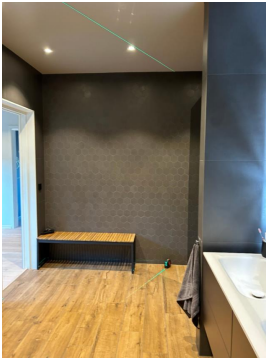
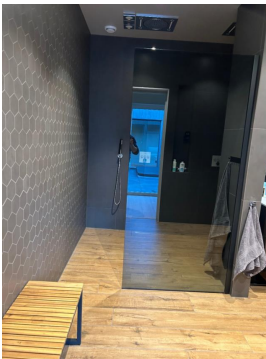
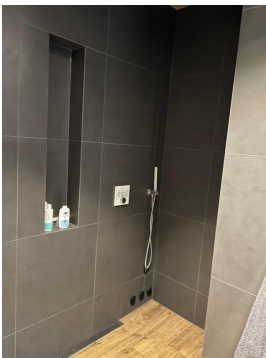
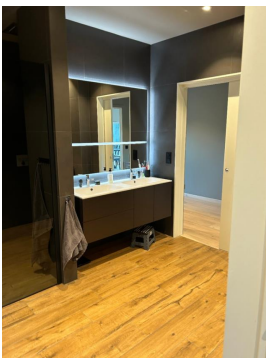
Bad med dusjvegg, innebygd wc, baderomsinnredning m/ servant og speil. Ferdigattest som dokumentasjon.

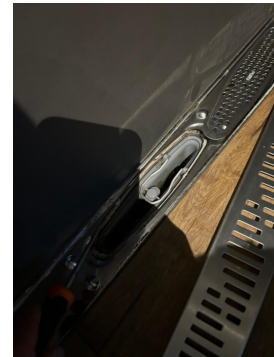
Det er slukrenne ved vegg i dusjsone og smøremembran med ukjent utførelse.

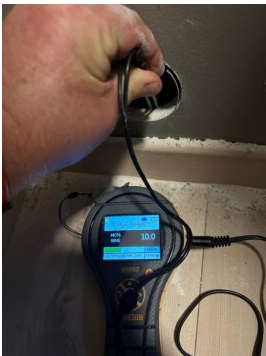
Det er foretatt hulltaking i tiliggende konstruksjon uten at det ble påvist fukt i konstruksjonen, det ble målt : Wt% 10,0%.  
Hulltakingen er foretatt på en tilfeldig valgt plass hvor det vil være sannsynlig at det forekommer fukt, sett opp mot fuktbelastning i våtrommet. Det kan ikke gies noen uforbeholden garanti for øvrige deler av konstruksjonen.

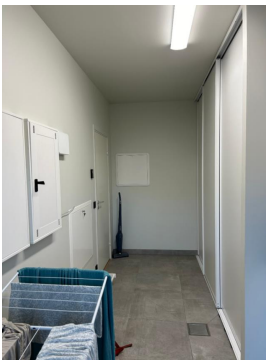
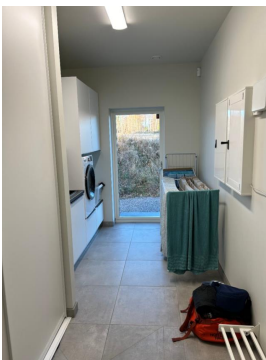
Vaskerom utslagskum og avsatt plass til vaskemaskin. Ferdigattest som dokumentasjon.

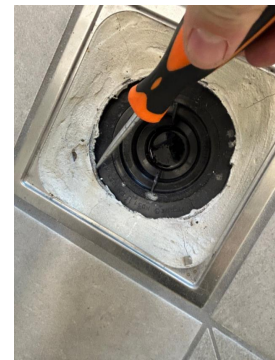
Det er plastsluk og smøremembran med ukjent utførelse.

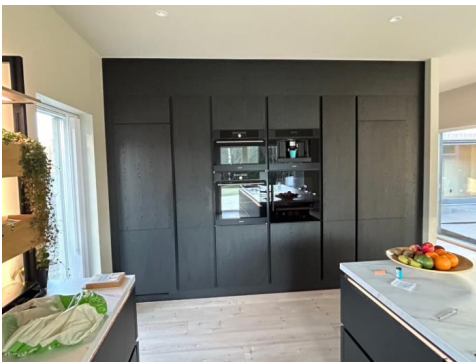
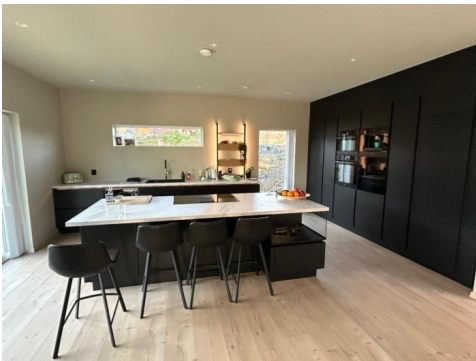
Keo kjøkkenet har innredning med glatte fronter. Benkeplaten er av laminat. Det er kjølfryseskap, oppvaskmaskin, komfyr, induksjonstopp, vinskap, kaffemaskin, micro m/stekeovn, stekeovn, vannstoppssystem og komfyrvakt.

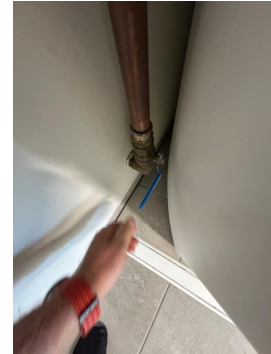
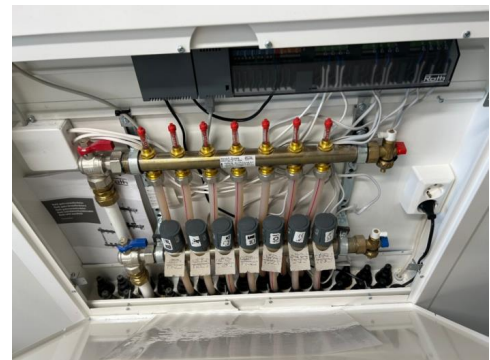
Skap for rør-i-rør systemer er plassert på vaskerommet. Stoppekran er plassert i det skapet nede ved gulvet. Sanitærinstallasjonene fungerte normalt ved befaring. Vvs anlegget er ellers ikke kontrollert for feil og mangler. Det er på generelt grunnlag anbefalt at vvs røropplegg regelmessig ettersees / kontroll av rørlegger.

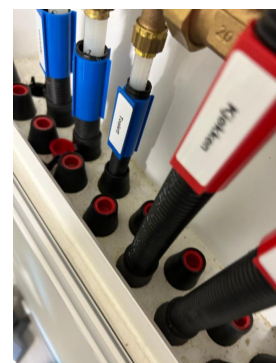
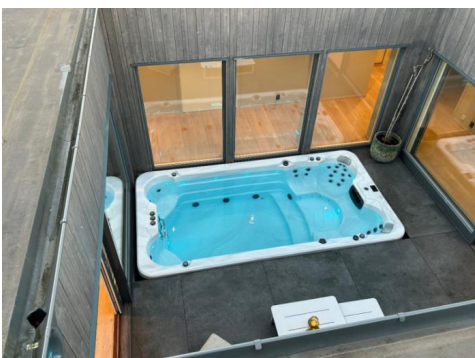
Motstrømsbasseng i atrium. Begrensede kontrollmuligheter. Fungerte normalt på befaringstidspunkt.

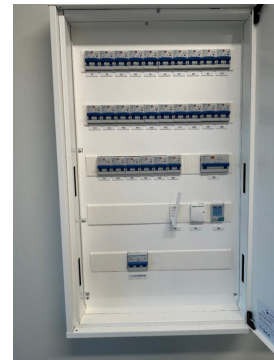
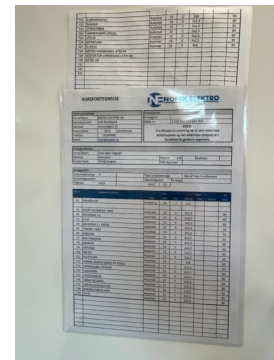
Skjult elektrisk anlegg. Sikringsskapet er plassert på vaskerom. Sikringen består av av automatsikringer. Totalt 27 kurser i henhold til kursfortegnelse, 80A hovedsikring.

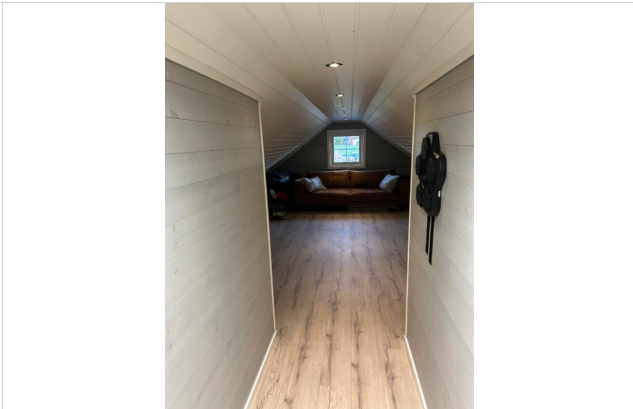
Betonggulvet er tilnærmet flatt Ved mye regn kan det samle seg enkelte små dammer. Loftet er innredet til en stue og 2 boder, tak høyden er akkurat under 1,9m og ikke målbart. Trapp opp til loftet er ikke etter dagens forskrifter, Tg 3 på trapp. Det mangler snøfangere etter dagens forskrifter Tg3.

Eier har isolert og kled vegger og himling i garasjedelen, ved mye vann i fra biler etc. er det viktig med god lufting for å få ut fuktig luft.

Pent innredet loft.
