Tilstandsrapport

Enebolig

Orderudlia 3, 1920 SØRUMSAND

Rapportdato: 08.04.2025

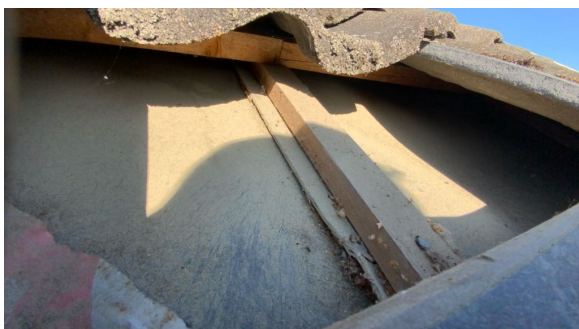
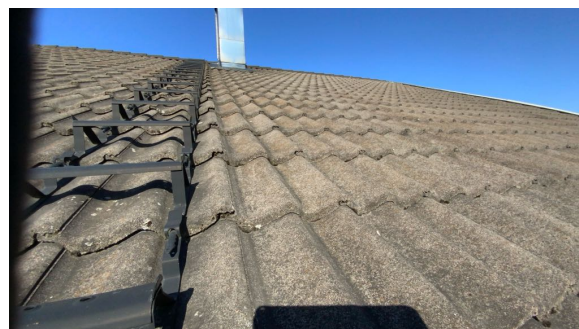
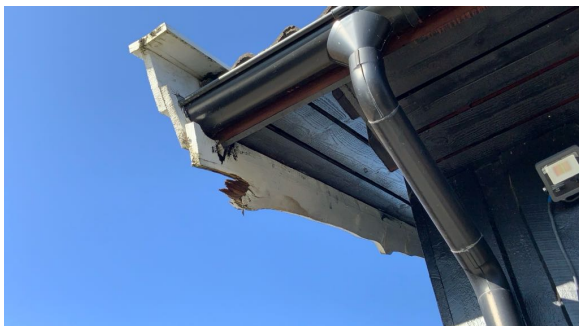
Slitasje av belegg på stein er synlig, samt noe mose. Frostsprengning oppstår når det trenger vann ned i taksteinene, noe mose og lav bidrar til.

- Overvåk tilstanden jevnlig. For å få tilstandsgrad 0 eller 1 må tekkingen skiftes ut, men tidspunktet for når dette er nødvendig er vanskelig å si noe om.

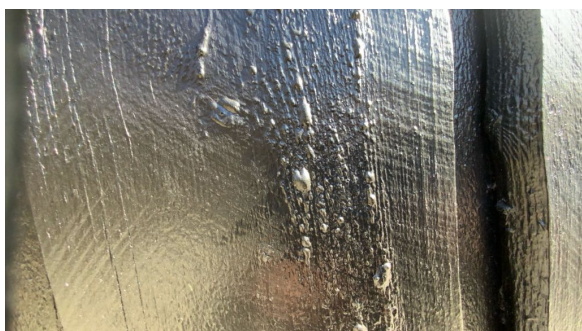
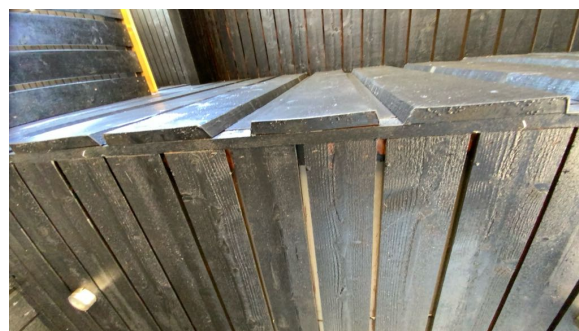
TG 3 Nedløp og beslag

- Det er påvist avvik i beslagløsninger.
- Det mangler snøfangere på hele eller deler av taket, noe som var krav på byggemeldingstidspunktet.
- Mer enn halvparten av forventet brukstid er passert på renner/nedløp/beslag.

Påregnelig med stedvis utskiftninger med tanke på alder, manglende utførelse og manglende beslag for å unngå unødig fuktbelastning på ytre veggkonstruksjoner og fukt fra grunn. Snøfanger er et viktig grep for å redusere risikoen for snøras fra taket, og skader som følge av dette. Det mangler oppbrett på endene av vannbrettbeslag. Bygningsdeler som ikke er korrekt installert, kan gi en redusert levetid med tanke tilgang av fukt, noe som kan føre til hyppigere behov for reparasjoner og vedlikehold.

- Det må monteres snøfangere for å oppfylle byggeårets krav.
- Avvik i beslagløsninger må utbedres.

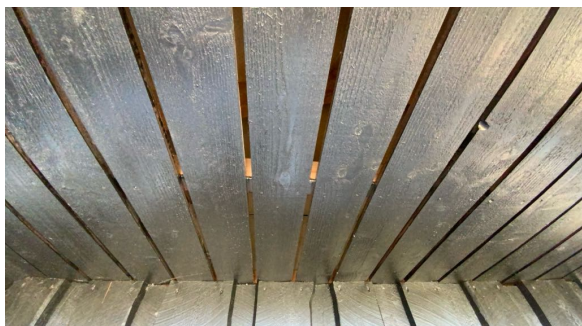
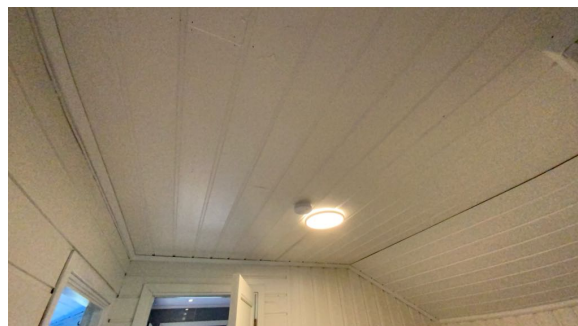
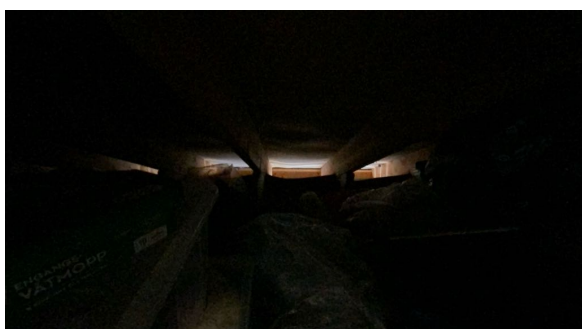
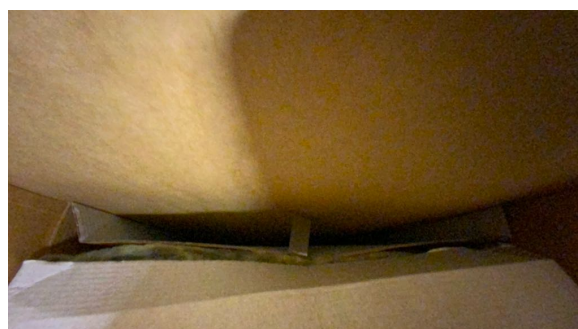
1 TG 2 Takkonstruksjon/Loft

Det må etableres tilgang til loftsluke for tilgang og inspeksjon. Det var ingen synlige tegn til fukt eller dårlig lufting i knevegger eller innvendige tak. Det tas spesifikk forbehold vedrørende tilstand av kryploft, da dette ikke er kontrollert.

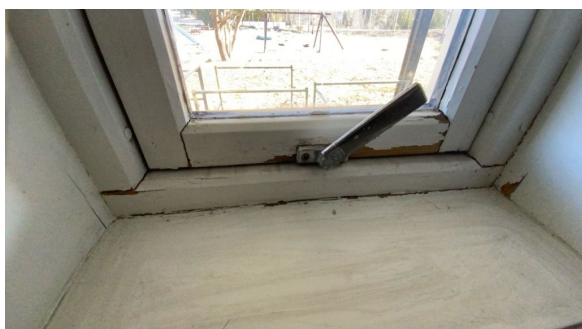
TE 2 Vinduer

- Karmene i vinduer er slitte og det er sprekker i trevirket.

Vinduer bærer preg av noe manglende vedlikehold og med tanke på alder, er gum mipakninger sprøe og punktering kan være en mulighet.

- Det må påregnes noe vedlikehold og at enkelte vinduer må skiftes ut.

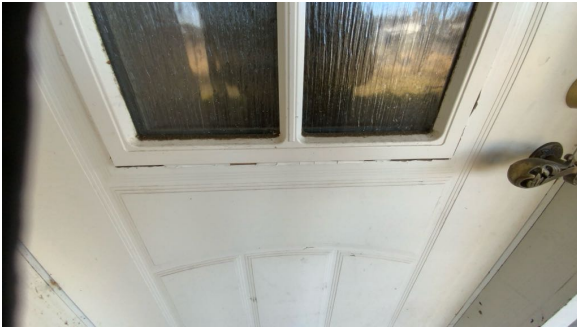
TE 2 Dører

- Karmene i dører er værslitte utvendig og det er sprekker i trevirket.

Dør i underetasjen fremstår som noe værslitt med noe sprekker i maling.

- Det må foretas lokal utbedring.

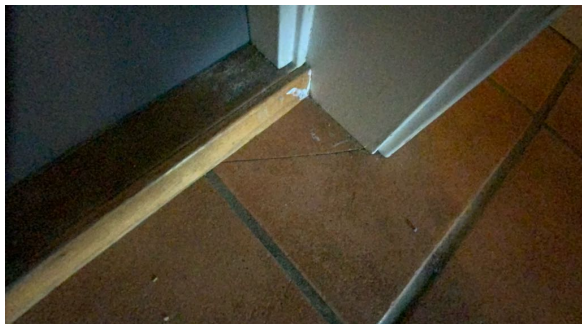
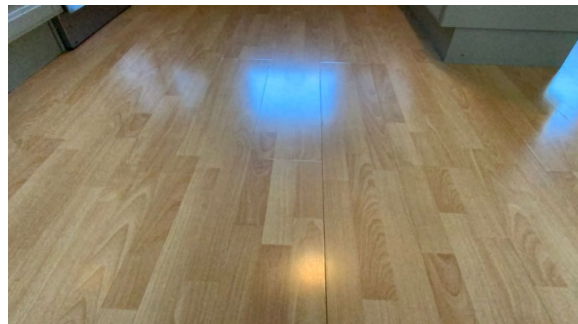
TG 2 Overflater

Det er ingen konsekvens da laminat vurderes å ha tiltenkt funksjon. Laminat og fliser må utbedres for å lukke det nevnte avviket. Noe gjenstående arbeider på listverk er synlig.

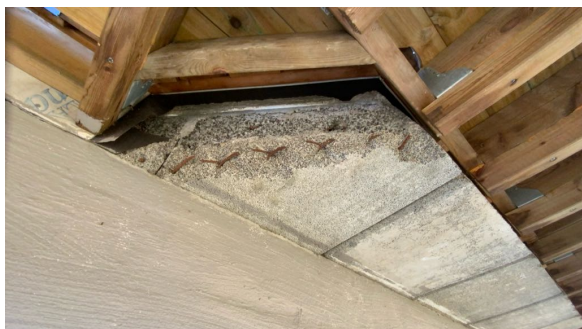
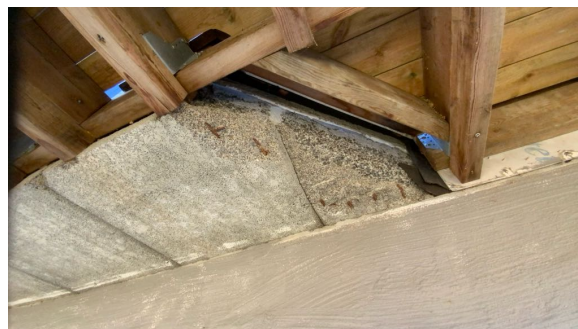
TG 2 Etasjeskille/gulv mot grunn

- Det er målt høydeforskjell på mellom 15-30 mm gjennom hele rommet. Tilstandsgrad 2 gis med bakgrunn i standardens krav til godkjente måleavvik.
- Det er avvik:

Det er stedvis noe knirk i gulv. Deler av lecaplank stikker utenfor bygningskroppen. Det er synlig rusten armering etter kapp av hjørnet. Betongen er ikke pusset eller beskyttet mot fukt.

Underliggende plater må etterskrus slik at knirk blir borte.

Nevnte rust på armering og manglende fuktbeskyttelse må utbedres, slik at armeringen ikke ruste videre og mister bærende funksjon. Det må etableres fuktbeskyttelse av lecaplanken slik at fukt ikke trekker seg videre inn i huset.

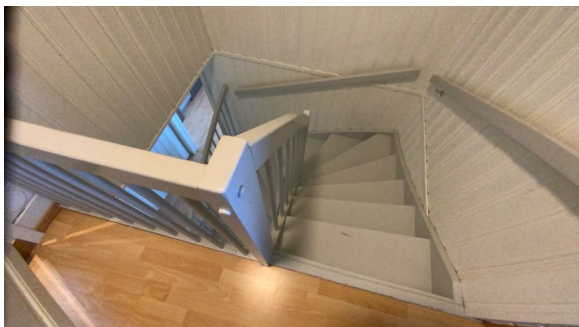
📍 TG 2 Innvendige trapper

Det mangler 1 cm på rekkverkshøyde og målt til 89 cm. Det er noe knirk i trapp.

Trapp må strammes/etterskrus for å ta bort det meste av knirk.

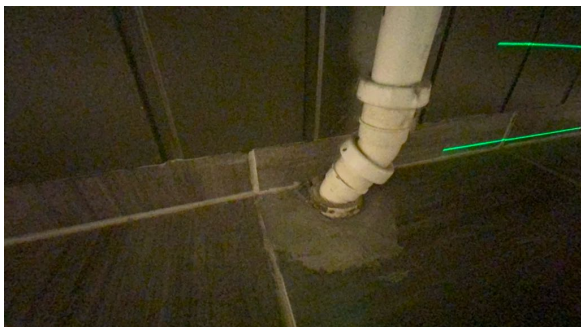
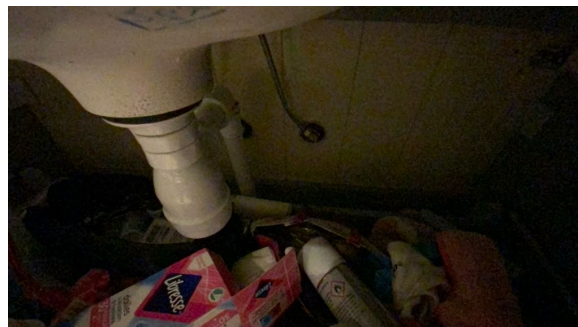
TG 3 Sluk, membran og tettesjikt

En utett membran kan føre til vanninntrenging i bygningskonstruksjonen, noe som kan forårsake omfattende skader på gulv, vegger og underliggende strukturer. Det er avgjørende at det dusjes i kabinett med tanke på usikkerhet rundt membran og utførelsen av denne.

Kostnadsestimat: 50 000 - 100 000

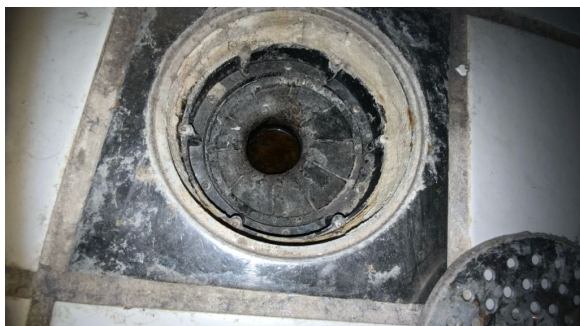
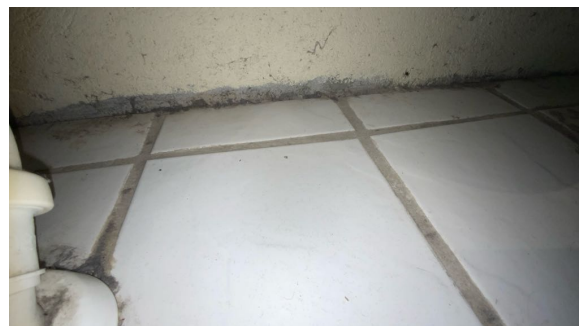
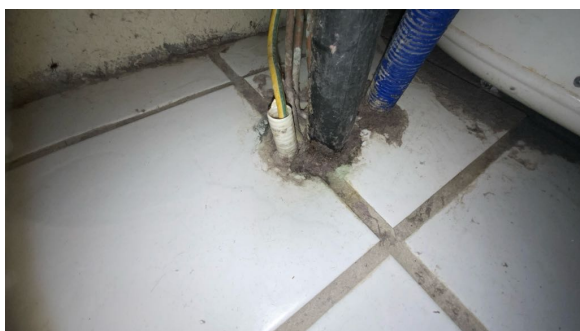
- Det er påvist at høydeforskjell fra topp slukrist til gulv/synlig topp membran ved dørterskel er mindre enn 25 mm.
- Det er påvist sprekker i fliser.

Manglende eller utilstrekkelig fall kan føre til at vann ikke ledes effektivt til sluk, noe som kan resultere i vannansamling og potensielle vannskader på gulv og vegger. Sprekk i fliser kan indikere at disse ikke er tilfredsstillende limt eller har trykkskader.

Med tanke på manglende membran er ikke dette tilfredsstillende tett ut fra dagens krav og vurdering av våtrom. Fuktskader oppstår ved en større fuktbelastning av konstruksjonene på vegger og gulv når det ikke er etablert membran.

Kostnadsestimat: 100 000 - 300 000

- Det må gjøres tiltak for å utbedre avviket.

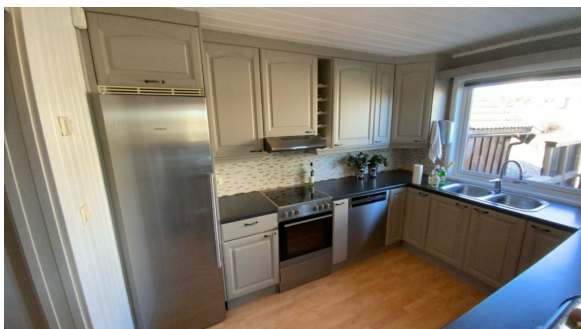
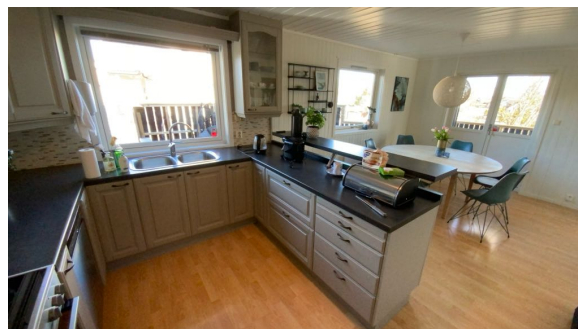
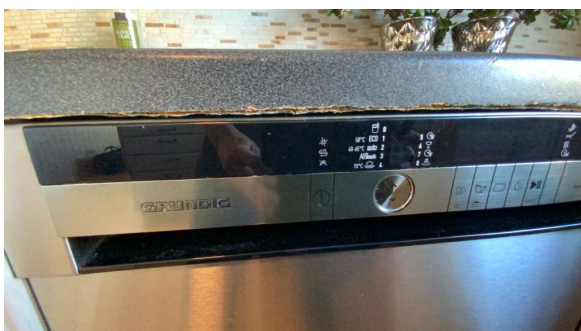
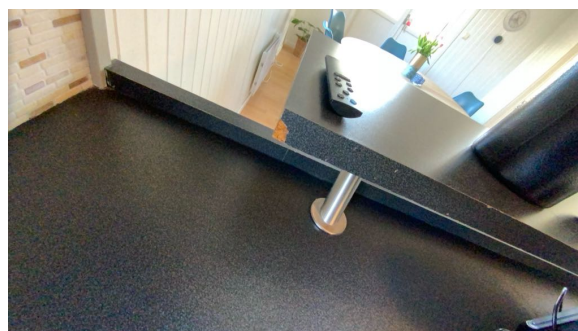
- Det er påvist skader på overflater/kjøkkeninnredning utover normal slitasjegrad.

Synlig slitasje og stedvis skade på benkeplate.

- Det må påregnes lokal utbedring/utskiftning.
- Påviste skader må utbedres.

Sdet benkeplate må byttes eller foretas lokal utbedring av lamineringen.

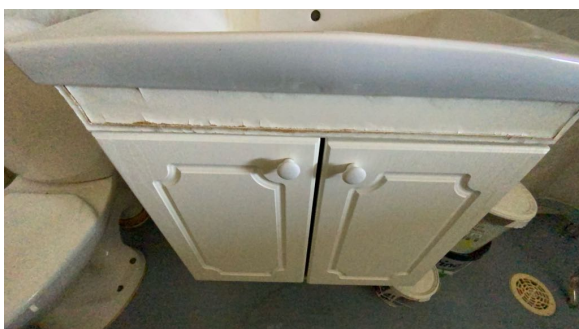
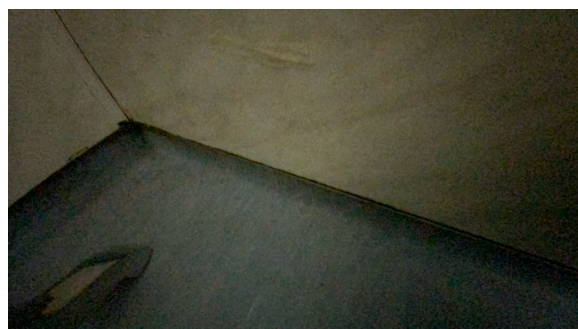
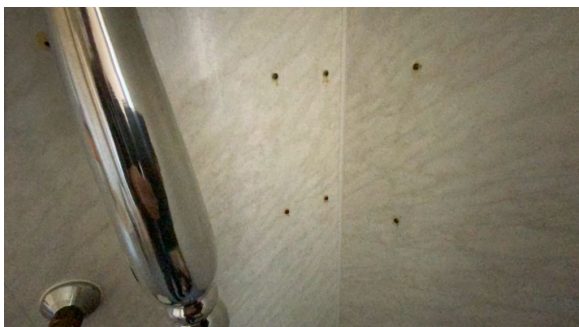
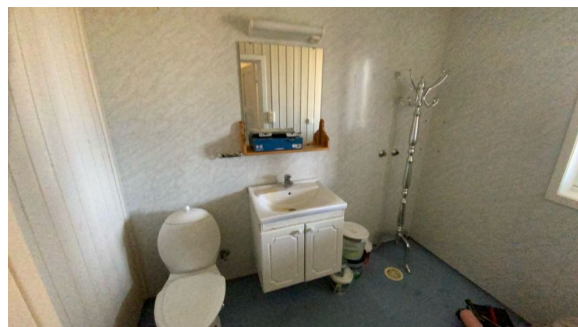
- Det er ikke påvist tilfredsstillende løsning for å synliggjøre lekkasje fra innebygget sisterne.

Det er ikke etablert løsning for å synliggjøre lekkasje noe som kan føre til at vann inne i sisternen ikke blir oppdaget og påfører konstruksjoner fuktskader. Det er ikke dokumentert om det er lagt membran inne og bak sisternen som beskytter mot fukt, noe som kan føre til fuktskader ved lekkasje inne i sisternen.

- Det er påvist skader på innredning.
- Det er avvik:

Det er synlige hull i plater i tidligere dusjsone og svelling i nedre kant av plater, noe som tyder på fuktskade. Det er større svelleskader å innredning til servant.

- Det må gjøres tiltak for å lukke avviket.

Rommet fungerer som toalettrom. Det er større skade på innredning som bør byttes. Dette rommet er ikke vurdert ut fra en våtromstandard, da det ikke er etablert badekar eller dusj. Ved innstallering av badekar eller dusj vil det være våtrom kriterier for vurdering av rommet.

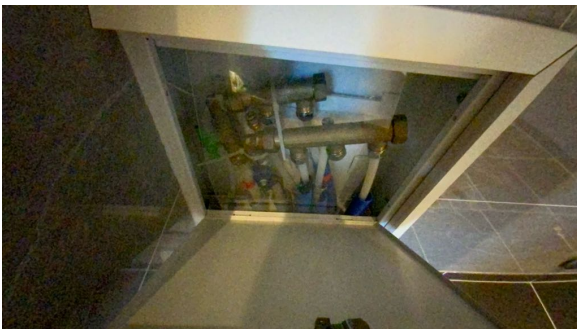
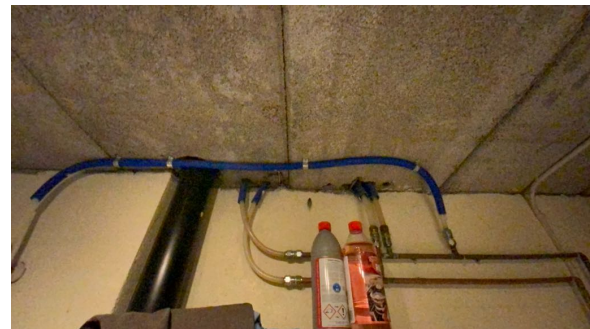
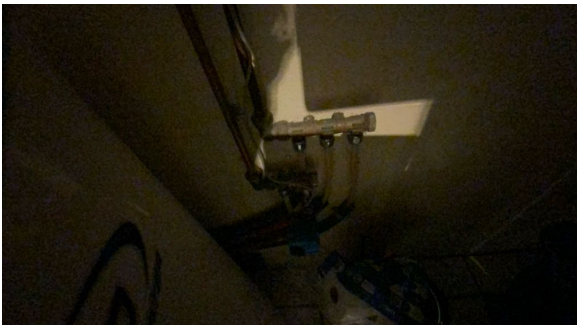
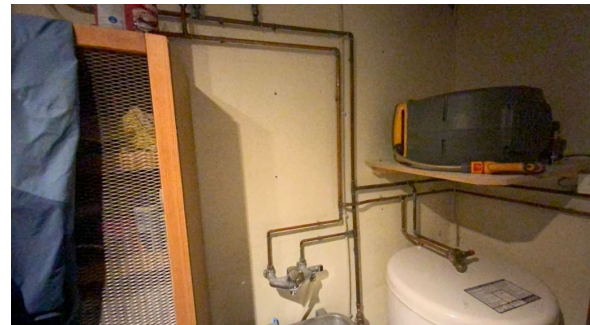
- Det er påvist at eventuelt lekkasjevann fra rør i rør system ikke ledes til sluk eller annen kompensierende løsning.

- Det bør foretas tiltak på anlegget som sikrer bedre løsning på eventuelt lekkasjevann fra rør i rør system.

Da det ikke er membran på rommet anbefales det at rommet oppgraderes og etableres eget tett rørskap med kontrollert avrenning til avløp/sluk uten at tilstøtende konstruksjoner blir fuktbelastet med vann.

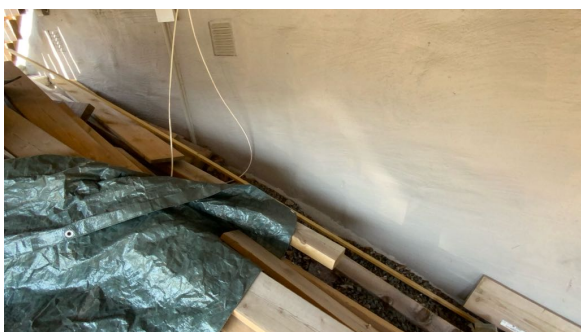
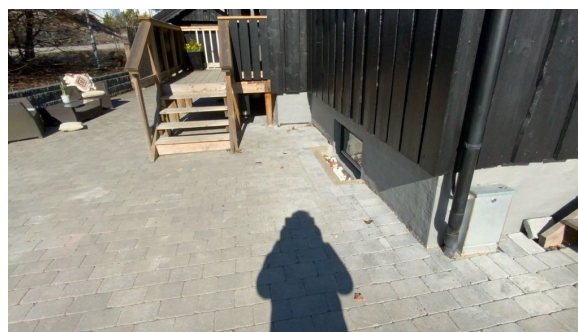
TG 2 Fuktsikring og drenering

- Utvendig tetting/fuktsikring av grunnmuren er avsluttet under utvendig terreng.

Deler av fuktsikringen/grunnmursplaten er under terreng.

- Det bør foretas terrengjusteringer.

Utbedre grunnmursplaten med klemlist og få denne over terreng. Ved utette overganger av grunnmursplast er det ekstra belastning med fukt mot grunnmuren og kan gi fukt i mur innvendig.

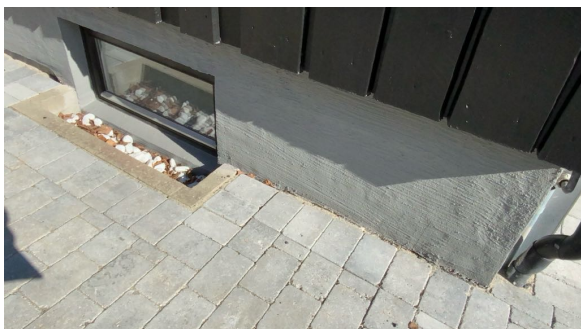
TG 2 Grunnmur og fundamenter

Det er synlig riss i puss innvendig i bod. Det er ikke synlig riss i samme området utvendig.

Riss vurderes å ikke være gjennomgående og derav ingen konsekvens for nevnte avvik.
