Orderudlia 3, 1920 SØRUMSAND

Stor, innholdsrik enebolig over 3 plan - Spennende planløsning - Stor, solrik terrasse - Meget barnevennlig boområde!

Prisant.:	Kr 6 750 000,-	Soverom:	7
Omkostn.:	Kr 170 100,-	Antall rom:	8
Total ink omk.:	Kr 6 920 100,-	Gnr./bnr.	Gnr. 325, bnr. 57
Selger:	Karianne Holmberg Snorre Haraldsen	Oppdragsnr.:	1106250081

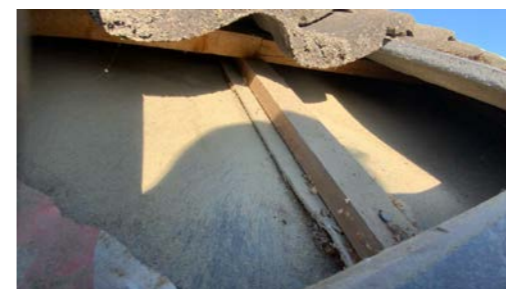
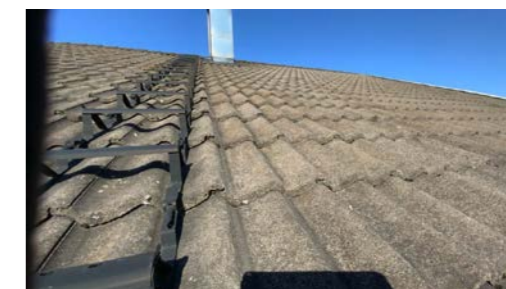
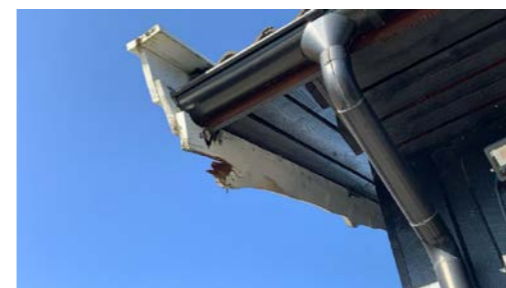
❗ TG 3 Nedløp og beslag

- Det er påvist avvik i beslagløsninger.
- Det mangler snøfangere på hele eller deler av taket, noe som var krav på byggemeldingstidspunktet.
- Mer enn halvparten av forventet brukstid er passert på renner/nedløp/beslag.

- Det må monteres snøfangere for å oppfylle byggeårets krav.
- Avvik i beslagløsninger må utbedres.

Påregnelig med stedvis utskiftninger med tanke på alder, manglende utførelse og manglende beslag for å unngå unødig fuktbelastning på ytre veggkonstruksjoner og fukt fra grunn. Snøfanger er et viktig grep for å redusere risikoen for snøras fra taket, og skader som følge av dette. Det mangler oppbrett på endene av vannbrettbeslag. Bygningsdeler som ikke er korrekt installert, kan gi en redusert levetid med tanke tilgang av fukt, noe som kan føre til hyppigere behov for reparasjoner og vedlikehold.

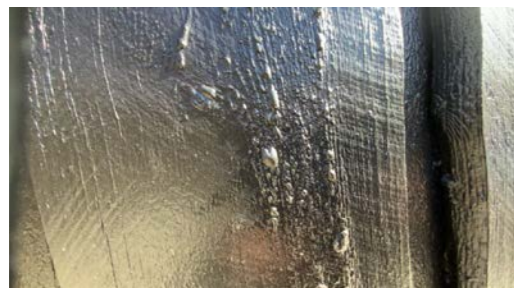
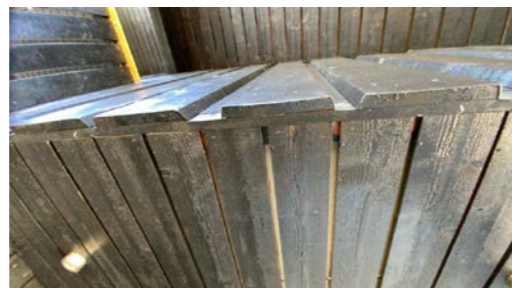
- Det er ingen eller liten lufting i nedre kant av kledning mot grunnmur.
- Det er påvist andre avvik:

Generelt kan malingsblemmer indikere underliggende problemer som fuktighet eller dårlig forberedelse av overflaten før maling og kvae som siger ut. Der det er blemmer må disse skrapes og legges på ny maling/beis for å unngå fuktskader på panel. Skadet panel og vindskier må skiftes for at fasaden skal ha en tiltenkt klimabeskyttelse for yttervegger og unngå fukt og vindbelastning. Det er kun tatt stikkprøver og spesifikt forbehold om at det kan finnes mer skade bak og rundt området enn beskrevet i rapporten. Det gjøres oppmerksom på at lufttetthet og isolasjonsevnen ikke er opp mot dagens krav. Dårlig lufting av kledningen kan føre til lavere levetid og kondensskader på panel og underliggende lekting kan skades over tid.

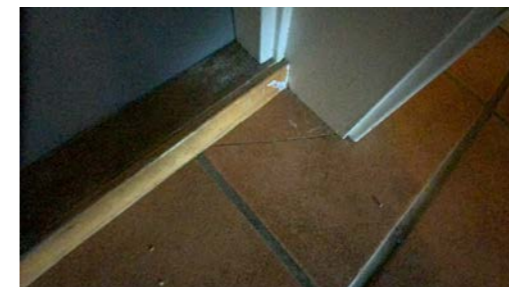
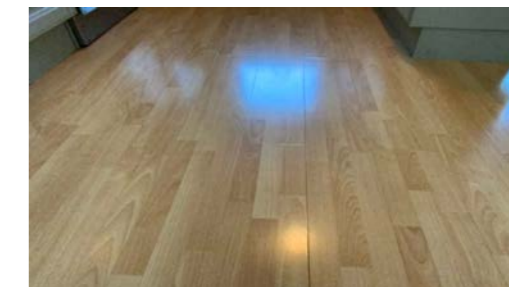
TG 2 Etasjeskille/gulv mot grunn

Det er stedvis noe knirk i gulv. Deler av lecaplank stikker utenfor bygningskroppen. Det er synlig rusten armering etter kapp av hjørnet. Betongen er ikke pusset eller beskyttet mot fukt.

Etasjeskiller er av trebjelkelag i 2 etasje og lecaplank i 1 etasje. Støpt dekke i underetasjen.

Underliggende plater må etterskrus slik at knirk blir borte.

Nevnte rust på armering og manglende fuktbeskyttelse må utbedres, slik at armeringen ikke ruster videre og mister bærende funksjon. Det må etableres fuktbeskyttelse av lecaplanken slik at fukt ikke trekker seg videre inn i huset.

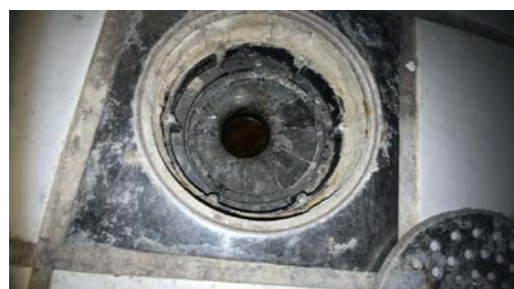
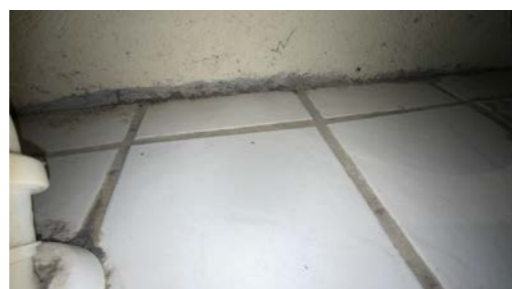
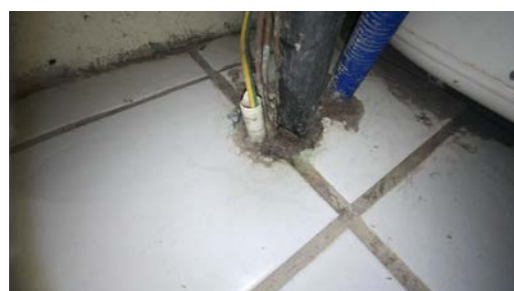
UNDERETASJE > VASKEROM

Med tanke på manglende membran er ikke dette tilfredsstillende tett ut fra dagens krav og vurdering av våtrom. Fuktskader oppstår ved en større fuktbelastning av konstruksjonene på vegger og gulv når det ikke er etablert membran.

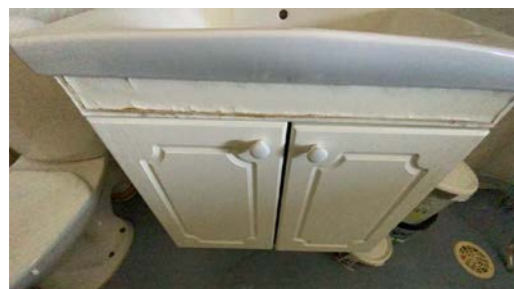
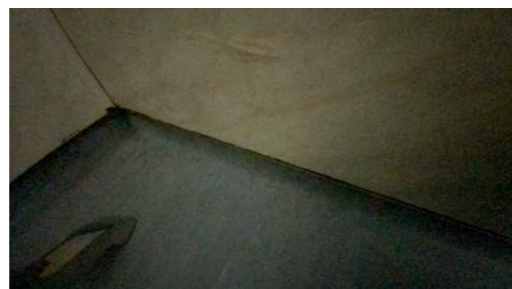
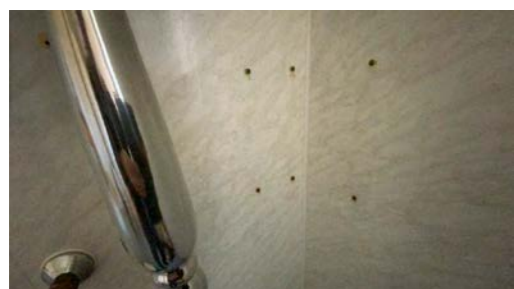
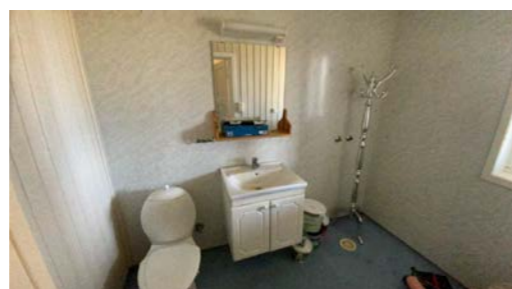
Rommet fungerer som toalettrom. Det er større skade på innredning som bør byttes. Dette rommet er ikke vurdert ut fra en våtromstandard, da det ikke er etablert badekar eller dusj. Ved innstallering av badekar eller dusj vil det være våtrom kriterier for vurdering av rommet.

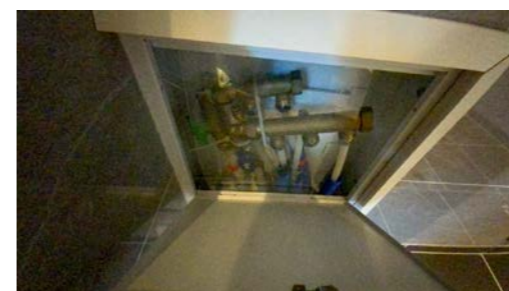
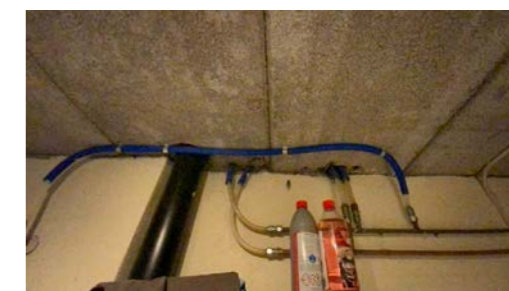
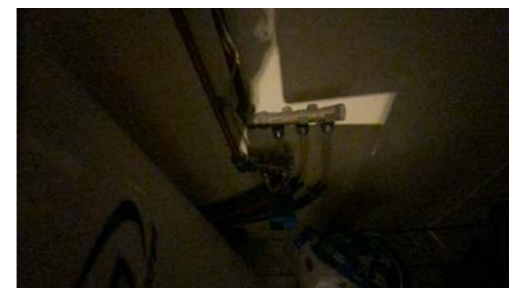
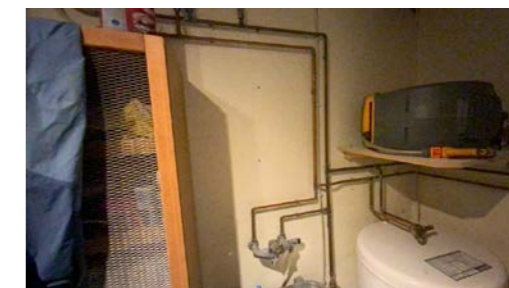
- Det er påvist at eventuelt lekkasjevann fra rør i rør system ikke ledes til sluk eller annen kompensierende løsning. Vannledninger er ført til vaskerom med sluk.

- Det bør foretas tiltak på anlegget som sikrer bedre løsning på eventuelt lekkasjevann fra rør i rør system.

Da det ikke er membran på rommet anbefales det at rommet oppgraderes og etableres eget tett rørskap med kontrollert avrenning til avløp/sluk uten at tilstøtende konstruksjoner blir fuktbelastet med vann.

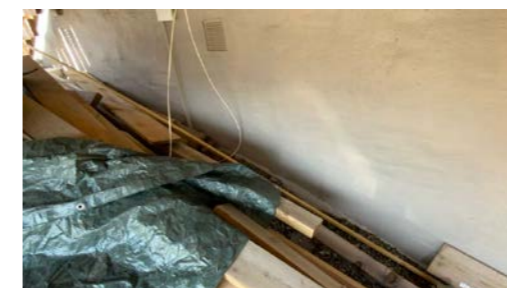
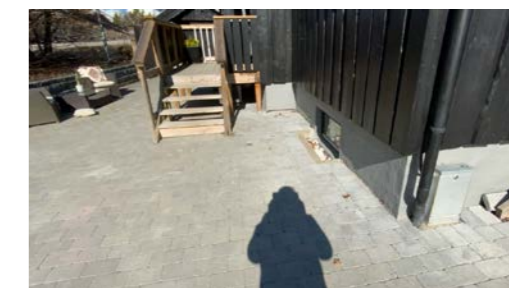
Tomteforhold > Fuktsikring og drenering
Punktet må sees i sammenheng 'Rom under terreng'
Vurdering av avvik:
• Utvendig tetting/fuktsikring av grunnmuren er avsluttet under utvendig terreng.
Deler av fuktsikringen/grunnmursplaten er under terreng.

- Det bør foretas terrengjusteringer.

Utbedre grunnmursplaten med klemlist og få denne over terreng. Ved utette overganger av grunnmursplast er det ekstra belastning med fukt mot grunnmuren og kan gi fukt i mur innvendig.

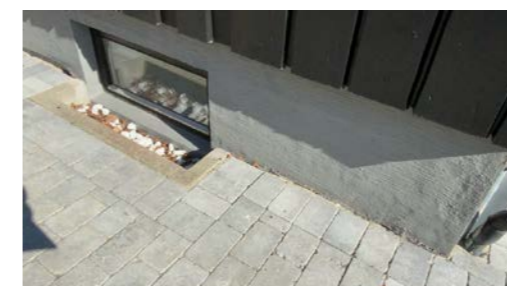
TG 2 Grunnmur og fundamenter

Tomteforhold > Grunnmur og fundamenter
Vurdering av avvik:
• Det er avvik:
Det er synlig riss i puss innvendig i bod. Det er ikke synlig riss i samme området utvendig .

Riss vurderes å ikke være gjennomgående og derav ingen konsekvens for nevnte avvik.

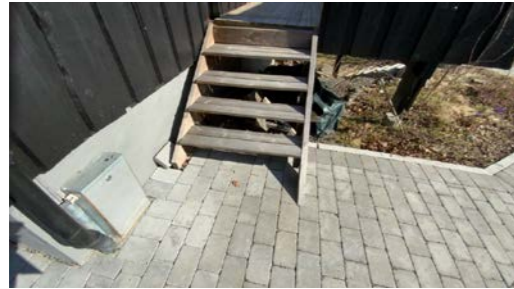
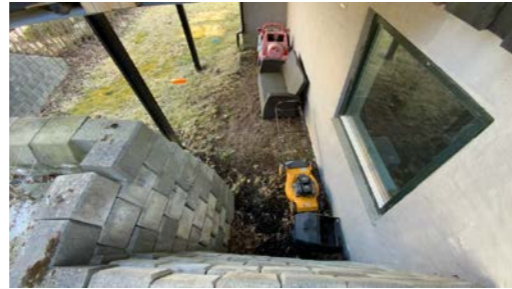
TG 2 Terrengforhold

Tomteforhold > Terrengforhold
Vurdering av avvik:
• Det er påvist dårlig fall eller flatt terreng inn mot grunnmur og dermed muligheter for større vannansamlinger.
Det kan forekomme at vann ikke renner tilfredsstillende bort fra boligen ved flate tomter. Et fall på minimum 1:15 i en bredde av minst en meter rundt huset anbefales. Det vil si at terrenget skal ligge minst 7 cm lavere én meter ut fra huset enn inne ved grunnmuren.

Det bør foretas justeringer der tomt heller mot huset for å unngå unødig fuktbelastning mot grunnmur og kjeller.
