Theodor Dahls veg 11 C 4355 KVERNALAND

Tilstandsrapport Eierskifte

Boligtype: Rekkehus

Byggeår: 2015

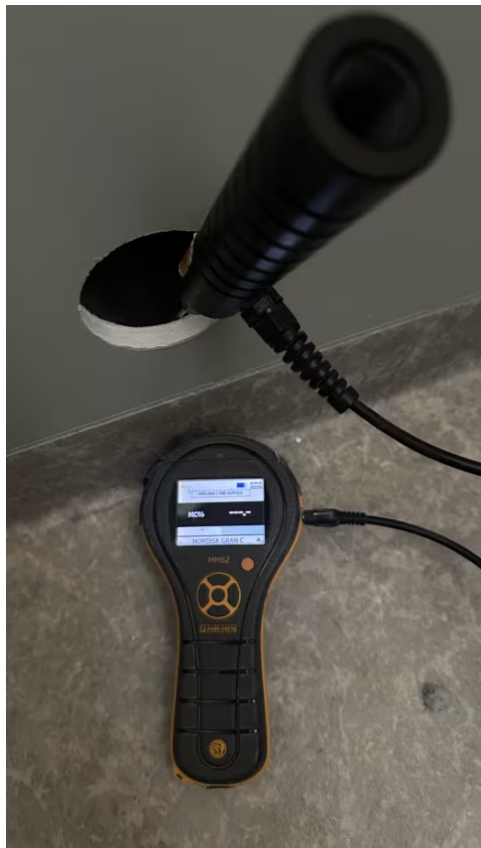
6.18 Våtrom: 2. etasje - Bad

Beskrivelse	
Utstyr: Dusjnise, vegg hengt toalett, vannuttak for badekar, og servant i innredning.	
Er det skader på utstyr og innredning?	Ja
Er det innebygd sisterner til klosett?	Ja
Er det manglende drenering av lekkasjevann fra innebygd sisterner?	Nei
Oppsummering av sanitærutstyr	TG-2
Sanitærutstyr i normal stand iht. alder. Begynnende svelling i nedre del av sideplate innredning.

Er det foretatt hulltaking fra tilstøtende rom?	Ja
Er det registrert fukt eller andre skader ved hulltaking?	Nei
Oppsummering av fukt	TG-1
Variable fuktverdier i nedre del av vegg i dusj. Dette er trolig fukt mellom flis og membran, og er påregnelig normalt når dusj er i daglig bruk. Ingen registrert bom eller riss. Ingen registrert fukt ved hulltaking fra tilstøtende rom.
