# Tilstandsrapport

Boligbygg med flere boenheter

Nesgata 13 A, 4480 KVINESDAL

Befaringsdato: 04.04.2025

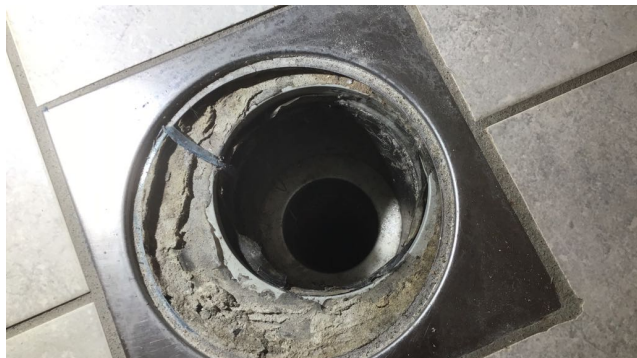
### TG 2 Sluk, membran og tettesjikt

- Det er avvik:

Det bør gjøres nærmere undersøkelser av sluk og membran/tettesjikt på bade  
Innhent dokumentasjon om mulig

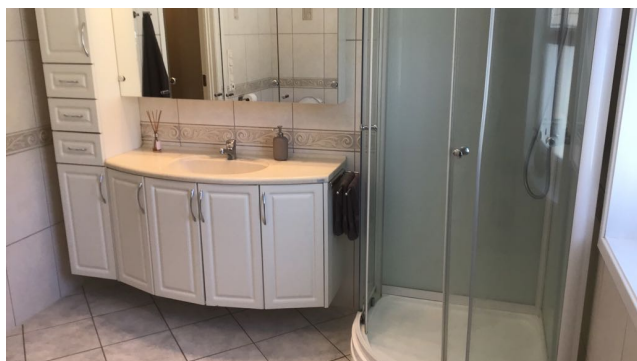
### ! TG 1 Sanitærutstyr og innredning

Badet har innredning med nedfelt servant, toalett, dusjkabinett

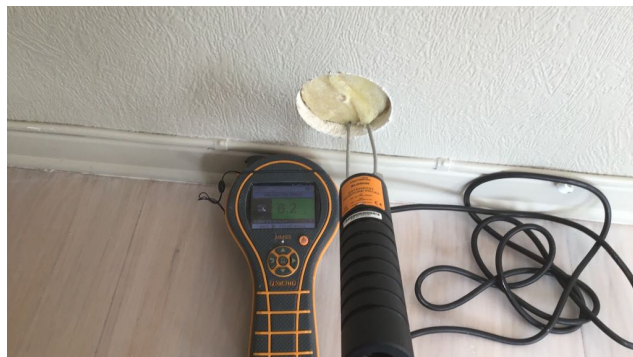
### ! TG 1 Tilliggende konstruksjoner våtrom

Hulltaking utført i stue bak dusj.  
Ikke påvist unormale fuktverdier på kontrollert område. 6,2 vektprosent

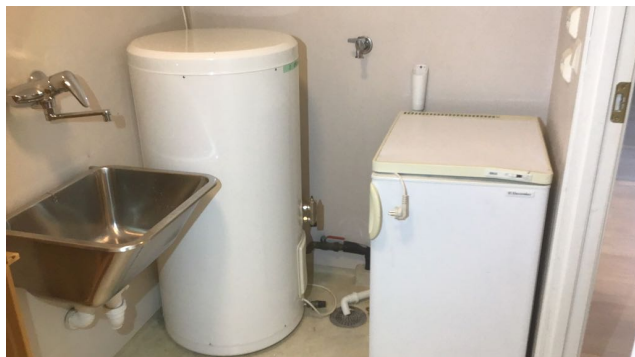
- Det er påvist avvik i fallforhold til sluk i forhold til krav i forskrift på byggetidspunktet.

- Våtrommet fungerer med dette avviket.

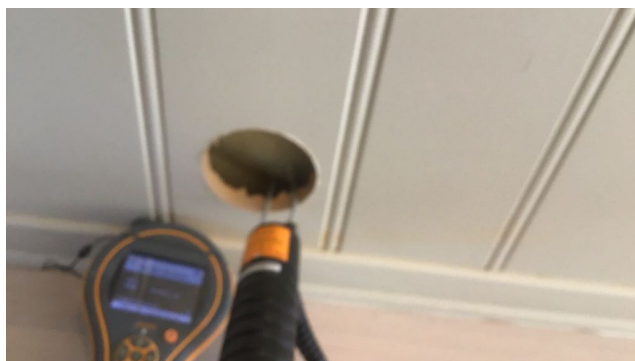
## ! TG 1 Tilliggende konstruksjoner våtrom

Hulltaking utført i gang bak vannskap.  
Ikke påvist unormale fuktverdier på kontrollert område. 8,4 vektprosent

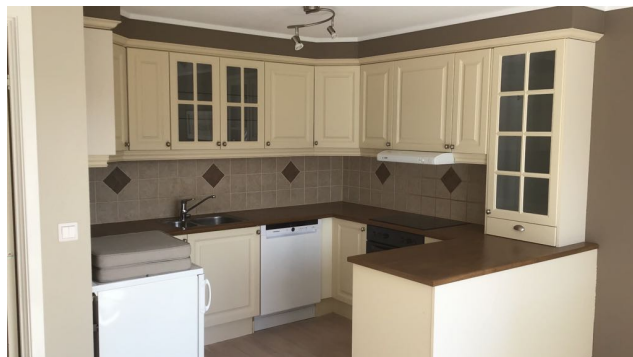
## ! TG 1 Overflater og innredning

Innredning med profilerte fronter og laminerte benkeplater.  
Integrert med komfyr, oppvaskmaskin, platetopp  
Parkett på gulv og malte vegger.  
Det ble ikke registrert lekkasjevarsler eller komfyrvakt på kjøkkenet.

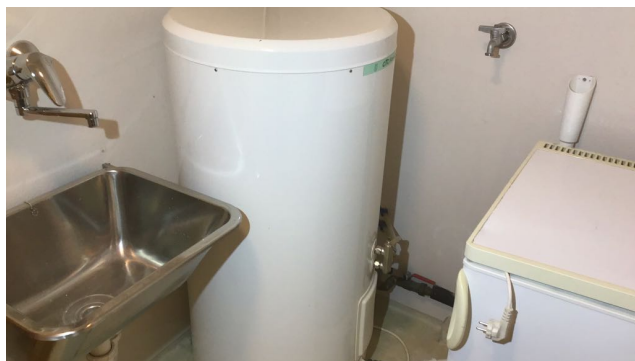
Det er ikke påvist tilfredsstillende el-tilkobling av varmtvannstank iht. gjeldende forskrift

200 liters varmtvannstank plassert på vaskerommet, rommet har sluk og belegg på gulv som ivaretar lekkasjesikring.

Kravet om fasttilkobling har ikke tilbakevirkende kraft, men det anbefales
