# Tilstandsrapport

Enebolig

Løkkenveien 555, 7332 LØKKEN VERK

Befaringsdato: 05.06.2025

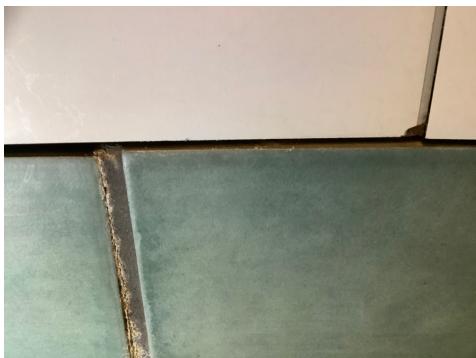
- Dersom våtromsplatene ikke er montert fagmessig, kan dette medføre utettheter som øker risikoen for fuktinntrengning bak platene. Over tid kan dette føre til oppfukning av tilstøtende konstruksjoner, noe som kan resultere i råteskader, muggvekst og eventuelle lekkasjer.

Det anbefales å montere dusjkabinett.
