# Tilstandsrapport

Rekkehus

Røysanevegen 34 D, 4270 ÅKREHAMN

Befaringsdato: 10.02.2025

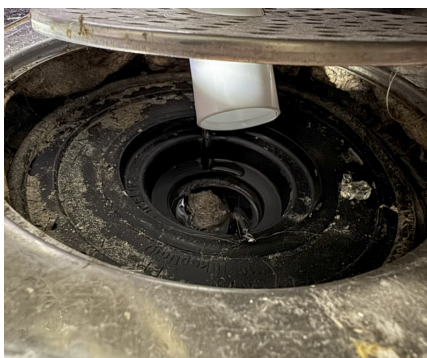
Ingen umiddelbar konsekvens. Generell oppgradering kan for øvrig ikke utelukkes da det ikke kan fremlegges dokumentasjon.

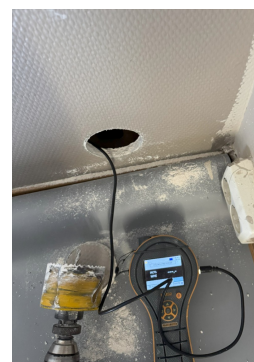
## 1. ETASJE > BAD

Det er utført hulltaking mot våt sone, og det er ikke indikert avvik i vegg. Normale fuktmålinger i treverk ligger på 7,5-12.5

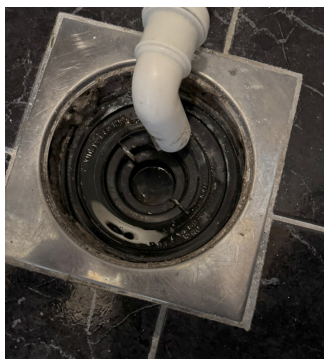
Ingen umiddelbar konsekvens. Generell oppgradering kan for øvrig ikke utelukkes da det ikke kan fremlegges dokumentasjon.
