# Tilstandsrapport

Enebolig

Rådyrvegen 5 B, 7340 OPPDAL

Befaringsdato: 16.06.2025

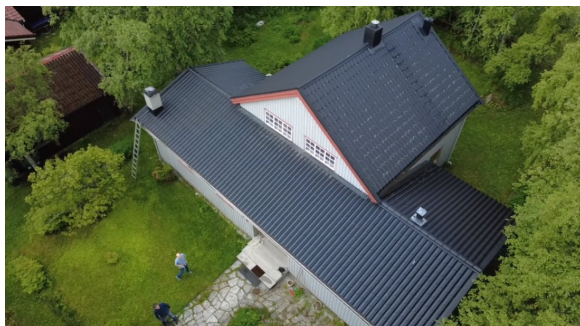
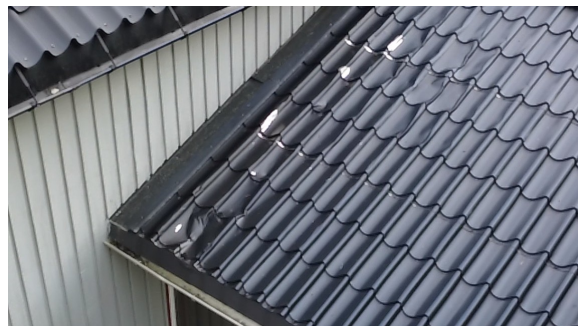
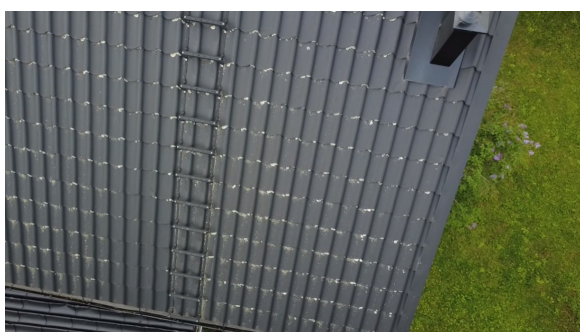
Det er skader på takplater etter snøras over stue. Videre er det tegn til mindre avflassing på takplater enkelte steder.

Ingen tiltak nødvendig, følge med på utvikling og foreta vedlikehold ut fra dette.

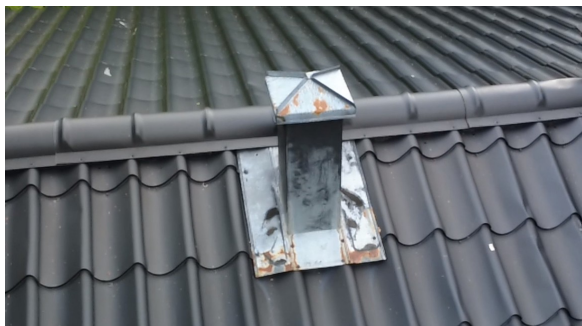
Luftehatt har tegn til rust.

Rust på luftehatt.

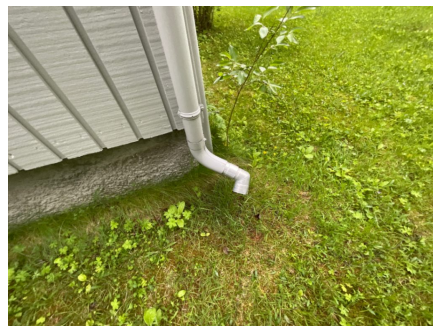
Enkelte nedløp mangler kontrollert avrenning.

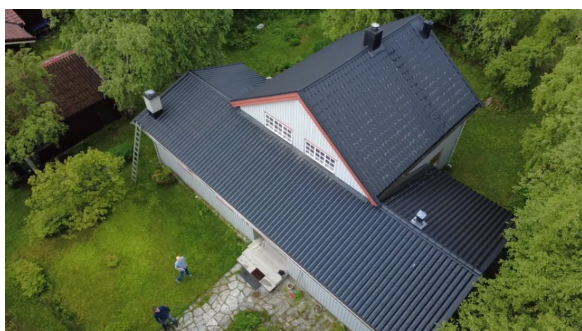
Snø- og isdannelser på bygningen som kan medføre fare for ras mot beferdet område, skal hindres eller sikres. Snø, is og smelte vann skal ikke kunne skade bygningen eller dens konstruksjoner.

Manglende snøfangere rundt om boligen

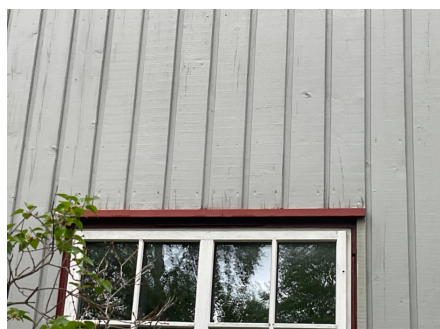
- Uten tilstrekkelig lufting bak bordkledningen kan fuktighet som trenger inn bak bordene eller gjennom veggen innenfra ikke tørke opp. Dette skaper ideelle forhold for råtesopp og muggvekst.

Oppsprekk av kledning over vindubeslag og værutsatte vegger.

Det må påregnes overflatebehandling og evt. utskifting av enkelte bord.

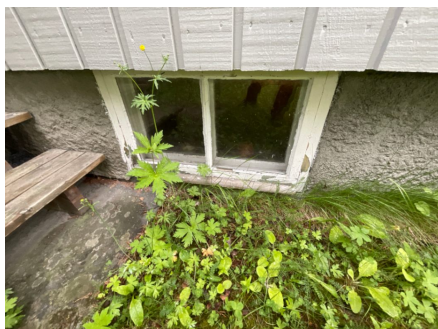
## Vinduer - kjeller

- Karmene i vinduer er slitte og det er sprekker i trevirket.

- Det må påregnes noe vedlikehold og at enkelte vinduer må skiftes ut.

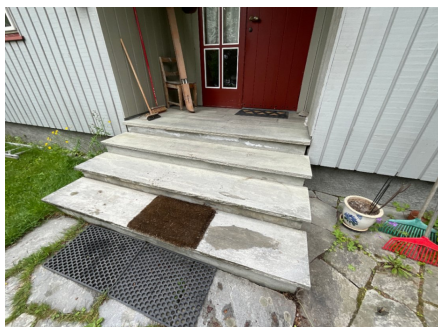
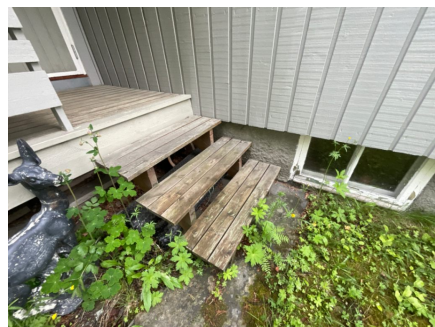
## TG 3 Utvendige trapper

- Rekkverk må monteres for å lukke avviket.

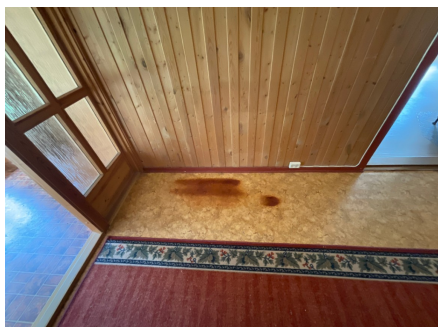
## TG 3 Overflater

- Det er stedvis påvist synlige skader på overflater.

Generelt er det overflater fra byggeårene og er følgelig med alderslitasje. Oppgraderinger må påregnes.  
Kostnadsestimat kun beregnet for gang med skader på belegget.

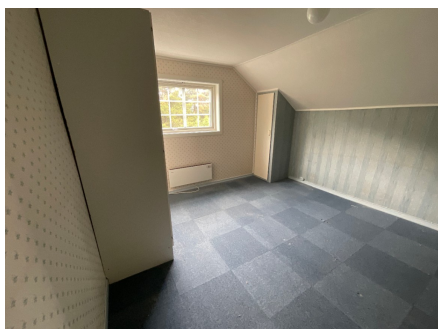
## TG 3 Etasjeskille/gulv mot grunn

- Målt høydeforskjell på over 30 mm gjennom hele rommet. Tilstandsgrad 3 gis med bakgrunn i standardens krav til godkjente måleavvik.

- For å få tilstandsgrad 0 eller 1 må høydeforskjeller rettes opp. Det vil imidlertid sjelden være økonomisk rasjonelt som et enkeltstående tiltak i en bolig som dette. Dersom boligen en gang skal renoveres, kan man vurdere slike tiltak.

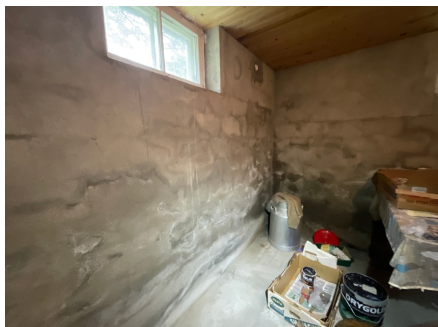
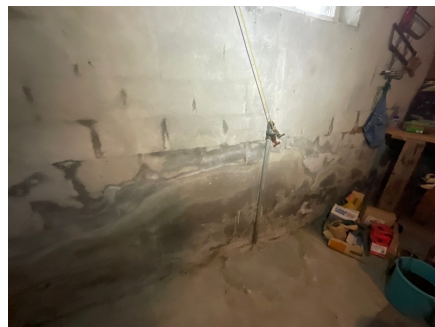
## TG 2 Rom Under Terreng

- Det er påvist indikasjoner på noe fuktgjennomtrenging i kjellergulv.
- Det er påvist indikasjoner på noe fuktgjennomtrenging inn i kjellermur.

- Det påviste fuktnivå gir grunn til å overvåke konstruksjonen jevnlig for å se utvikling over tid, og eventuelt foreta tiltak for å unngå fuktskader.

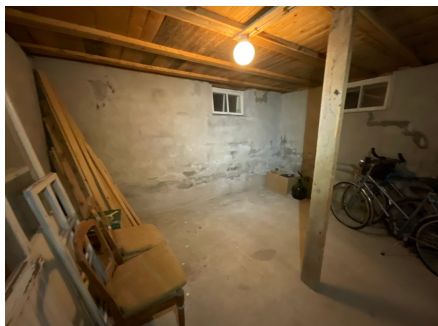
- Det er ikke adkomst til krypkjelleren og den er ikke undersøkt innvendig. Kryp kjeller regnes for å være en risikokonstruksjon som er utsatt for fukt- og råteskader i bunnsvill, trebjelkelaget og andre tilstøtende konstruksjoner, på grunn av fuktighet fra grunnen og kondensering ved temperaturforskjeller. Selv om det ikke er avdekket tegn på skader, betyr ikke dette nødvendigvis at det ikke foreligger skader i eller i forbindelse med krypkjelleren.

Vinduer i vegg er inn til krypkjeller.

- Kryp kjeller er å betrakte som en risikokonstruksjon som erfaringsmessig har høy skadefrekvens. Det anbefales å kontrollere krypkjeller jevnlig og sørge for god ventilering.

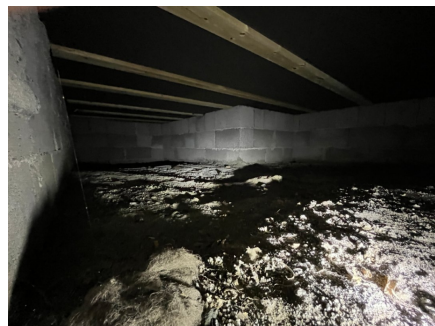
Det er ikke etablert inspeksjonsluke inn til krypkjeller. På befaringsdagen ble det åpnet 1 vindu slik at det ble tatt bilder inn på deler av krypkjeller. Det ble så liten åpning av fuktmåling opp i bjelkelag ikke var mulig.

Bilde tatt fra vindu.

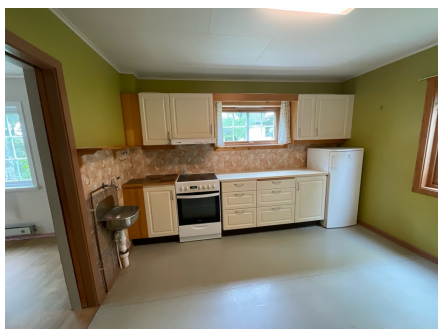
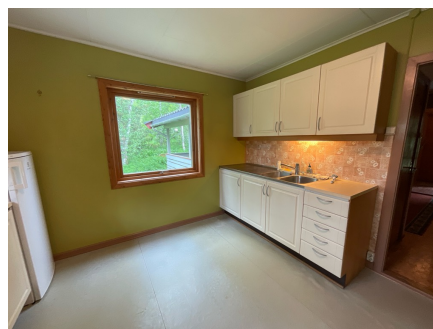
- Det er påvist skader/fuktskjolder i kjøkkengulvet.

Det er oppsvelling av gulvbelegg på gulv fremfor oppvaskkum. Ved bruk av fuktindikator ble det ikke registrert forhøyede fuktverdier.

- Ikke behov for umiddelbare tiltak, må vurderes ut fra egne behov og ønsker.

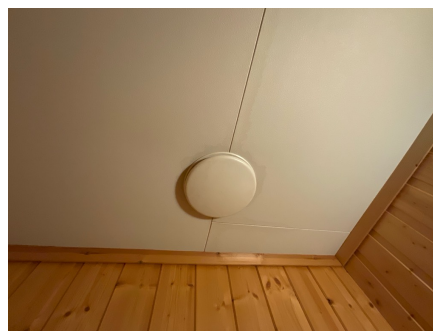
Rundt ventilåpning er det tegn til fuktskjolder, som nok har kommet fra kondensering fra ventilrør

- Mekanisk avtrekk bør etableres på toalettrom.
- Andre tiltak:

Foreta kontroll av fuktskjolder for underliggende skader. Skifte av himlingsplater.

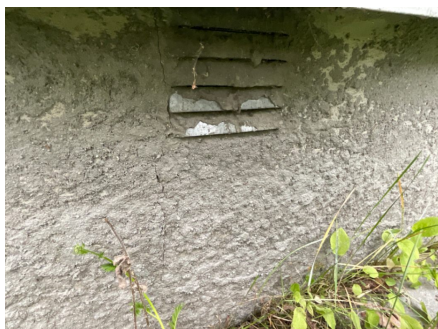
- Grunnmuren har sprekkdannelser.

Det ble påvist tegn til til mindre riss i murpuss.

- Ikke behov for umiddelbare tiltak, men sprekker bør pusses, overvåkes over tid og tiltak må vurderes ut fra hvordan dette utvikler seg.
