Rådyrvegen 5B, 7340 OPPDAL

**Enebolig med flott beliggenhet på  
Høgmo. Romslig tomt. Garasje**

| Tilstandsrapport ..... | 46 |

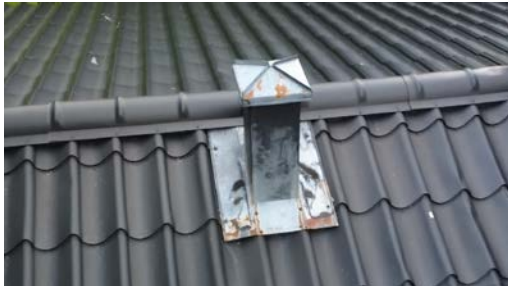
Luftehatt har tegn til rust.

Rust på luftehatt.

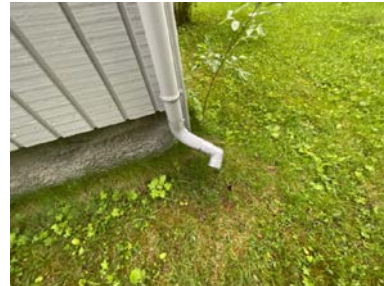
- Nedløp og beslag. Vurdering av avvik: Det er ikke tilfredsstillende bortledning av vann fra taknedløp ved grunnmur. Det mangler snøfangere på hele eller deler av taket, noe som var krav på byggemeldingstidspunktet. Mer enn halvparten av forventet brukstid er passert på renner/nedløp/beslag. Luftehatt har tegn til rust. Konsekvens/tiltak: Det må monteres snøfangere for å oppfylle byggeårets krav. Det bør lages system for bortledning av vann fra taknedløp ved grunnmur.

Enkelte nedløp mangler kontrollert avrenning.

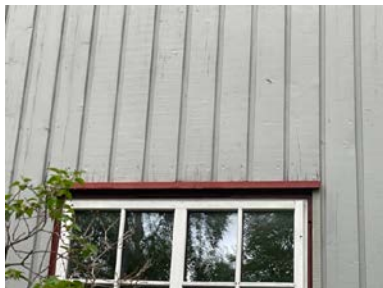
- Uten tilstrekkelig lufting bak bordkledningen kan fuktighet som trenger inn bak bordene eller gjennom veggen innenfra ikke tørke opp. Dette skaper ideelle forhold for råtesopp og muggvekst.

Oppsprekk av kledning over vindubeslag og værutsatte vegger.

Ikke behov for umiddelbare tiltak vedrørende lufting på kledning, det må gjøres om det skal byttes kledning eller om bruk av bolig endres, så må dette holdes under oppsikt.

Det må påregnes overflatebehandling og evt. utskifting av enkelte bord.

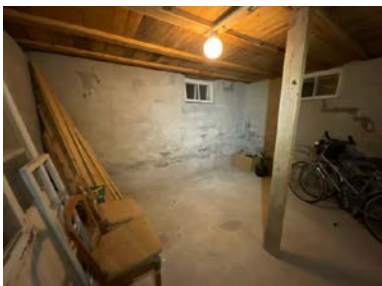
- Det er ikke adgang til krypkjelleren og den er ikke undersøkt innvendig. Kryp Kjeller regnes for å være en risikokonstruksjon som er utsatt for fukt- og råteskader i bunnsvill, trebjelkelaget og andre tilstøtende konstruksjoner, på grunn av fuktighet fra grunnen og kondensering ved temperaturforskjeller. Selv om det ikke er avdekket tegn på skader, betyr ikke dette nødvendigvis at det ikke foreligger skader i eller i forbindelse med krypkjelleren.

Vinduer i vegg er inn til krypkjeller.
